**Aprendendo com
acidentes e colapsos
Champlain Towers,
Miami Surfside, 2021**

Prof. Paulo Helene
Doutor PhD Engenharia
Diretor-Presidente do IBRACON
Prof. Titular Universidade de São Paulo
Fundador e Ex-Presidente ALCONPAT Internacional
Deputy Chairman of (CIB®)FIP Model Code for Service Life Design
Conselheiro do CNTL, SEESP / PMSP

Torres Champlain Towers South
8777 Collins Avenue, Miami Surfside
Inauguração 1981, investidor/construtor Nathan Reiber
Champlain Towers North, 1981 & Champlain Towers East, 1994
Formato L com 12 andares Colapso 01h 30
24 de Junho de 2021 40 anos de idade 98 mortos

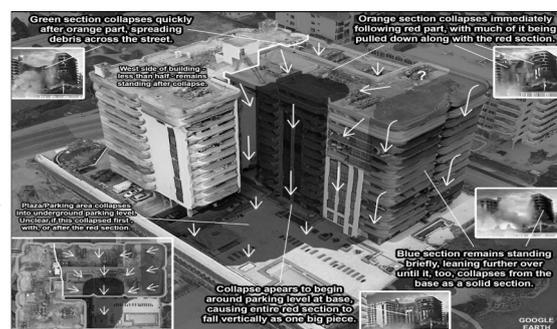
Sobre a sequência do colapso há consenso:

1. laje de recreação
2. 1ª parte da torre
3. 2ª parte da mesma torre
4. 3ª parte da mesma torre
5. parte lateral da torre

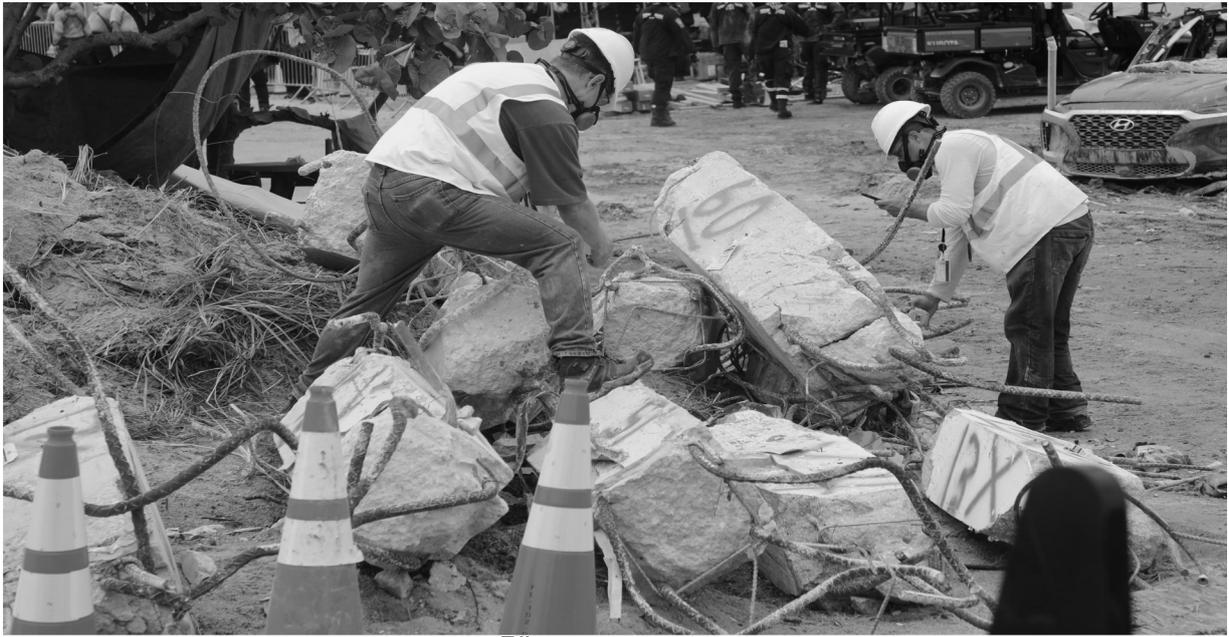
Pilares

- ✓ Concreto pilares da garagem até o terceiro andar: 6.000psi (41,4 MPa)
- ✓ Concreto lajes até o 8 andar: 4.000psi (27,6 MPa)
- ✓ Armadura pilar 61x61cm : 12Ø32 → $A_s=98,28\text{cm}^2$ → $\rho=2,64\%$
- ✓ Armadura pilar 41x41 cm : 8Ø36 → $A_s=80,48\text{cm}^2$ → $\rho=4,79\%$
- ✓ Armadura pilar 36x46 cm: 10Ø32 → $A_s=81,9\text{cm}^2$ → $\rho=4,95\%$
- ✓ Espessura lajes: 25cm (térreo), 20cm (tipo)
- ✓ Armadura inferior lajes: Ø12,7 C/30cm → $\rho=0,17\%$ (térreo), 0,19% (tipo)
- ✓ Não foi encontrado em projeto detalhe de armadura de punção

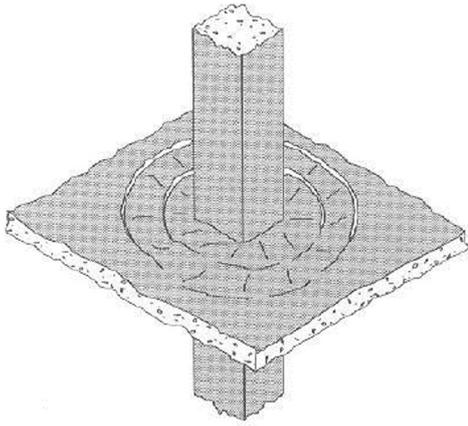
Manifestação Típica

Punção

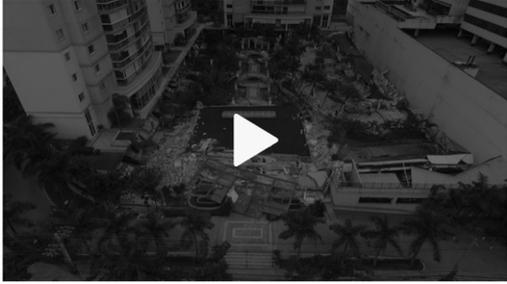
Área de lazer em condomínio de luxo desaba e porteiro é achado morto

Drone mostra o estrago no Grand Parc, na Enseada do Suá, em Vitória. Suspeita é de vazamento de gás, segundo Corpo de Bombeiros.

As torres do condomínio de luxo Grand Parc Residencial Resort, na Enseada do Suá, em Vitória, foram esvaziadas após toda a **área de lazer desabar, na manhã desta terça-feira (19)**. Quatro pessoas ficaram feridas e **um porteiro ficou desaparecido até as 17h. Ele foi encontrado morto**. O desabamento aconteceu por volta de 3h.

Exemplo de acidente com punção mas, com robustez que evitou uma tragédia

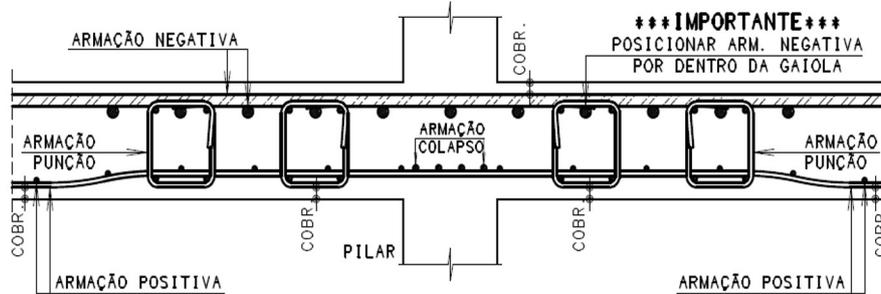
CORTE TÍPICO NAS ARMAÇÕES DE PUNÇÃO E COLAPSO PROGRESSIVO (SEM CAPITEL)

DETALHE DE AMARRAÇÃO NOS ESTRIBOS

AS BARRAS LONGITUDINAIS DEVEM ESTAR RIGOROSAMENTE ENCOSTADAS E AMARRADAS NOS QUATRO CANTOS DOS ESTRIBOS

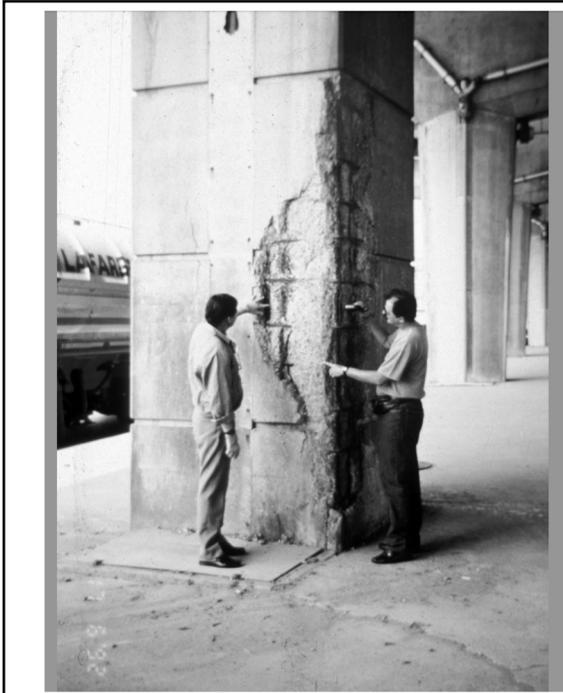
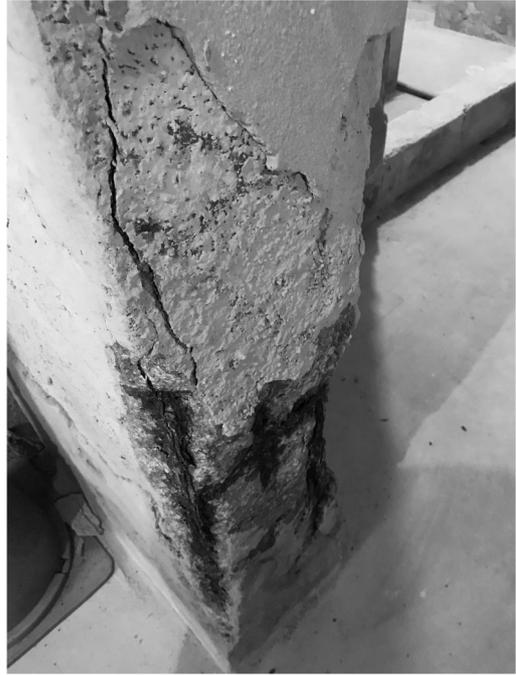
O Relatório estrutural de Morabito, 2018, demonstra que a corrosão das armaduras nos pilares era inicial e jamais suficiente para justificar um colapso

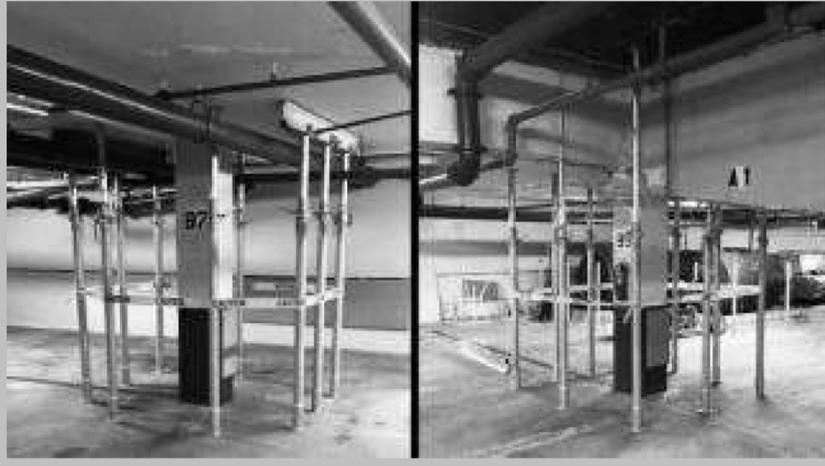
Shoring is visible around at least 11 columns at Champlain Towers North, sister building to the Champlain Towers South condo that collapsed in June 2021.

1. Proibir estacionar carro
2. Revisar projeto
3. Inspeccionar fisuras (muro e cabeça pilar)
4. Promover junta dilatação (consoles)
5. Verificar conceito de robustez
