## RESUMO

Trata-se de uma perícia de engenharia motivada pela necessidade de verificação das características físicas de permeabilidade e absorção de água das telhas de fibrocimento utilizadas na cobertura do prédio comercial térreo do Hospital Esperança SA - Unidade Administrativa da UDI, situada no bairro do Jaracaty, Avenida Professor Carlos Cunha, nº 2000, município de São Luís - MA, CEP: 65.076-820. Uma vez que toda a área da cobertura da edificação apresentou problemas de infiltração e gotejamento de água pelo telhado após fortes chuvas na localidade.

Trata-se de uma perícia de engenharia motivada pela necessidade de verificação das características físicas de permeabilidade e absorção de água das telhas de fibrocimento utilizadas na cobertura do prédio comercial térreo do Hospital Esperança SA - Unidade Administrativa da UDI. Uma vez que, após fortes chuvas na localidade, toda área de cobertura da edificação apresentou problemas de infiltração e gotejamento de água nas telhas que compunha a cobertura.

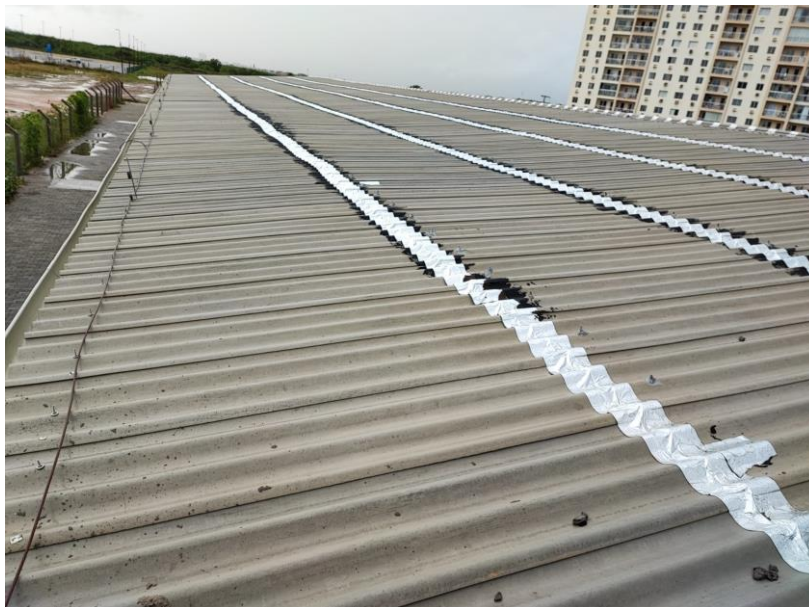
**Foto 2: Vista geral do telhado instalado**

Em seguida, conforme evidenciado nos registros fotográficos, observamos a situação das telhas instaladas.
