## TRABALHO DE PERÍCIA

**Residência de alto padrão com quadro fissuratório intenso, surgido após 40 anos de construção: análises técnicas para estabelecer diagnóstico, grau de risco e providências**

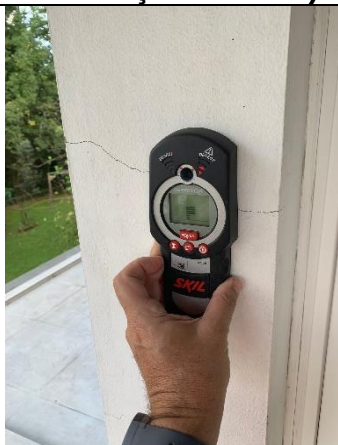
**Figura 4 – Sacada frontal. Uso de detector magnético para analisar fissura presente, quanto à existência de interferências (ferragens ou instalação elétrica)**

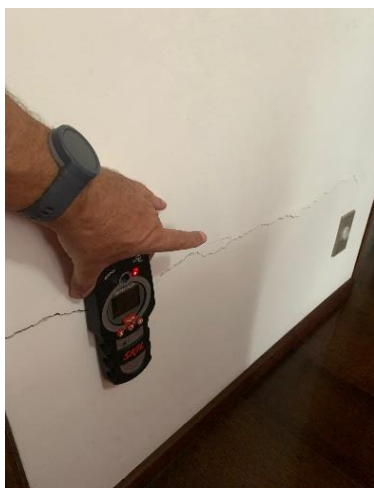
**Figura 5 – Dormitório de hóspedes.**  
Uso de detector magnético para  
analisar fissura presente, quanto à  
existência de interferências (ferragens  
ou instalação elétrica)

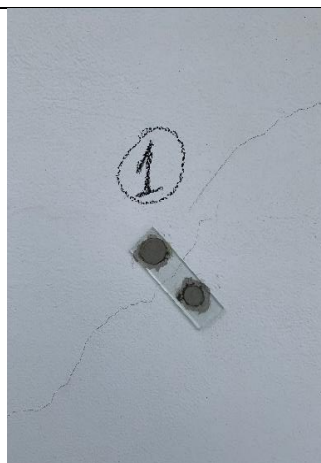
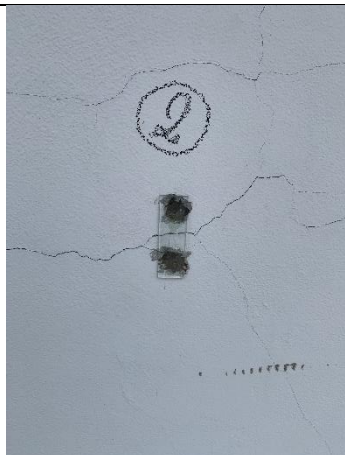
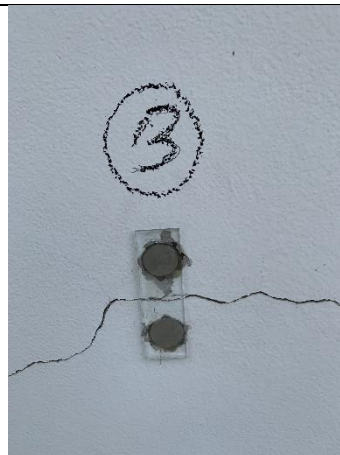
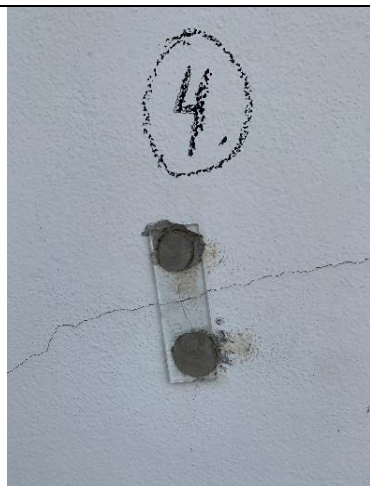
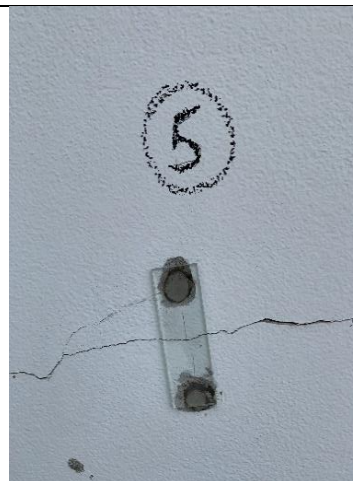
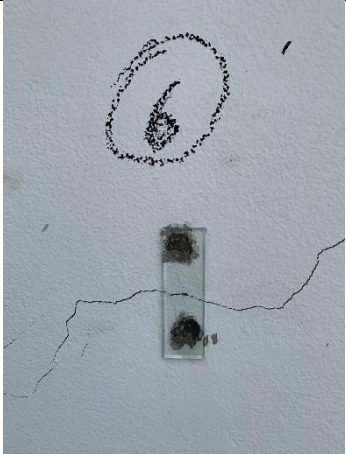
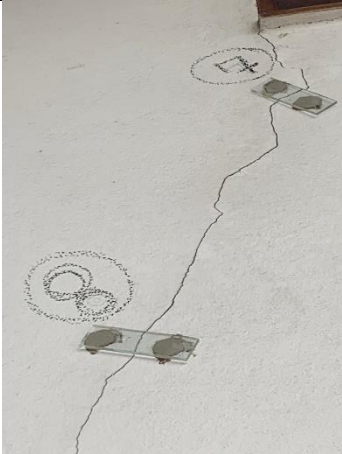
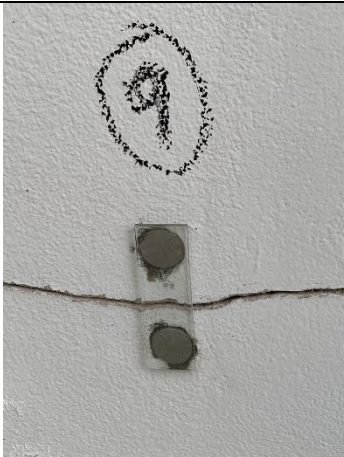
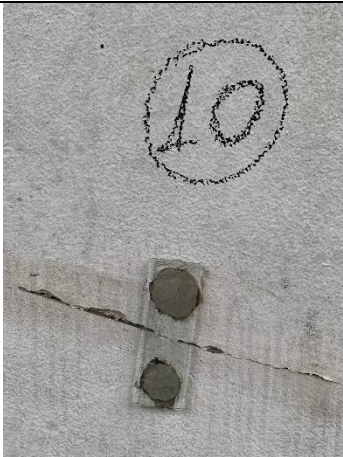
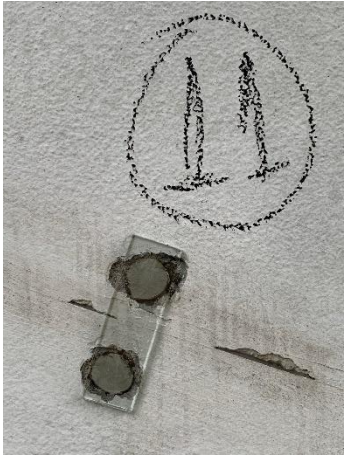
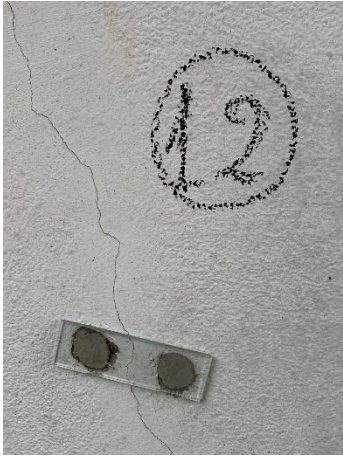
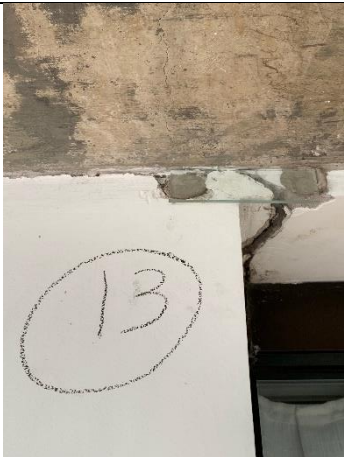
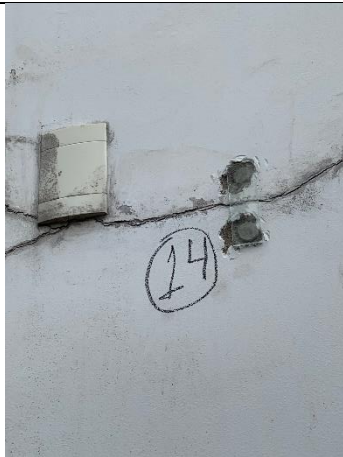
**Figura 8 – Implantação de selos em  
vidro, para verificação do nível de  
atividade das fissuras**

b) Segundo se pode observar, durante o período de monitoramento (de 19.04 a 20.05.22) não ocorreu ruptura de nenhum dos 14 (catorze) selos de vidro, o que sugere que as fissuras estejam estabilizadas ou a caminho da estabilização;

e) Ainda que se tratando de danos importantes, a integridade de todos os 14 selos de monitoramento em vidro bem como as pequenas distorções angulares observadas (traduzidas em desnivelamentos e desaprumos de pequena amplitude) sugerem estabilidade ao menos momentânea do processo, razão pela qual se pode dispensar, por hora, medidas mais extremas como escoramentos e/ou interdição parcial da edificação, desde que mantido monitoramento constante e adotadas, de pronto, as recomendações, a seguir estabelecidas.

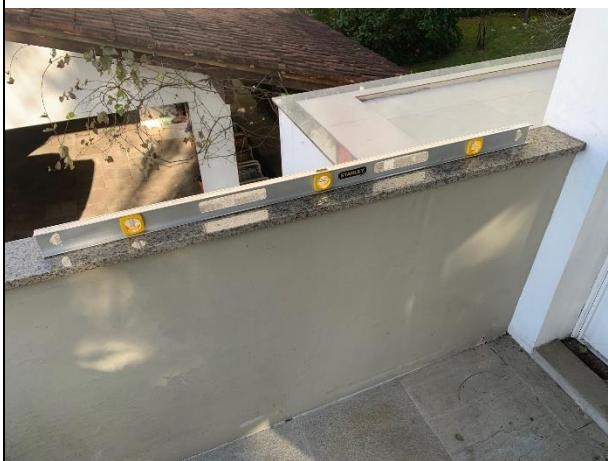
**Figura 21 – Verificação de nível, no peitoril da sacada frontal**

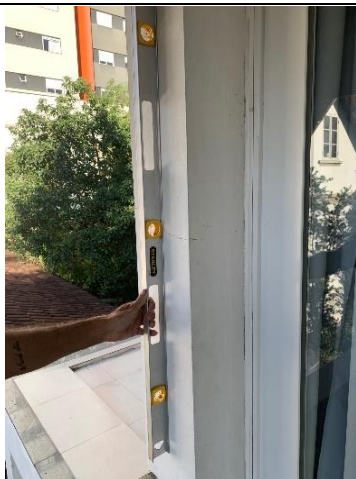
**Figura 27 – Verificação de prumo, ao final do peitoril da sacada frontal**

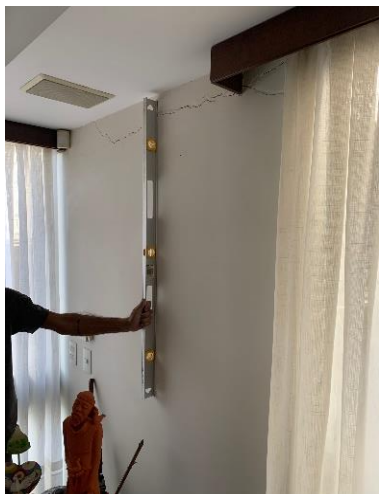
**Figura 29 – Verificação de prumo, na parede externa da sala sob a laje exposta**

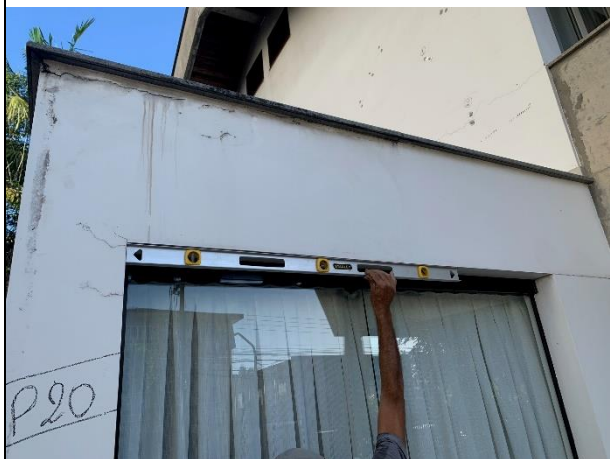
**Figura 31 – Verificação de nível, na viga da laje exposta, nas proximidades do pilar P20**

c) A tipologia das fissuras e as medições de prumo e nível efetuados, sugerem, ainda, que possa ter havido alguma acomodação de fundações, notadamente no Pilar P20. Tal suspeita se ancora no relato de que foram utilizadas estacas de eucalipto e no fato do nível atual do lençol freático se encontrar abaixo da cota de fundo deste bloco de fundação (que tem altura de 50cm, segundo projeto estrutural), conforme se pode verificar nas medições realizadas e apresentadas na tabela 1, a seguir:

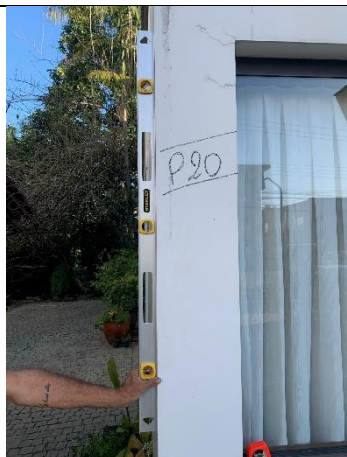
**Figura 33 – Verificação de prumo, junto ao pilar P20**

c) Em se constando eventuais danos às estacas, com redução de sua capacidade portante, deverá ser elaborado e implantado o respectivo projeto de reforço de fundações.

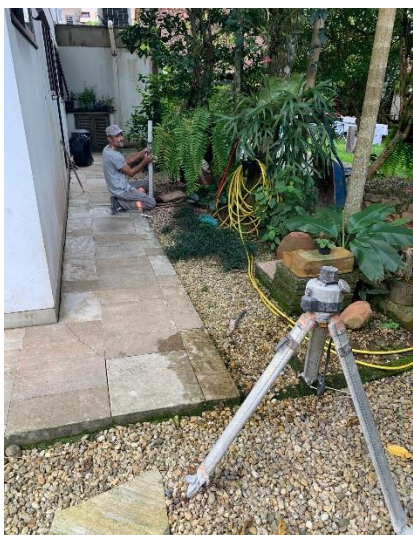
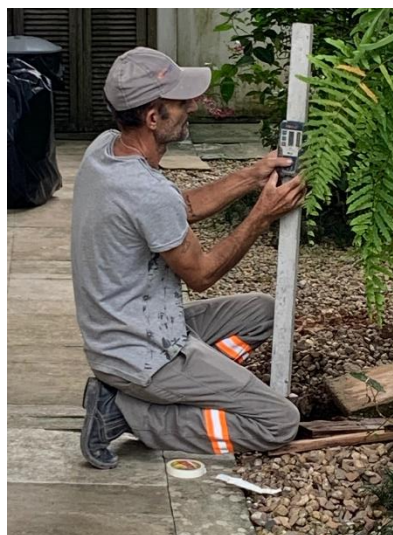
**Figura 35 – Determinação de referência única de nível, por uso de nível laser, para todos os furos de monitoramento do lençol freático**

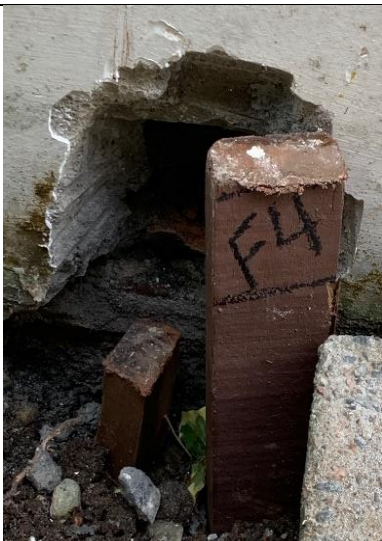
**Figura 37 – Piquete de referência de nível, para leitura do nível do lençol freático (junto ao furo F4)**

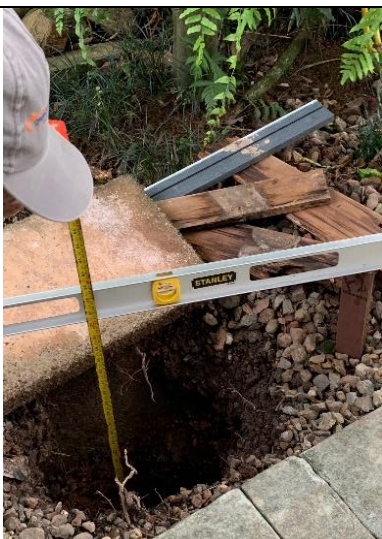
**Figura 39 – Leitura do nível do lençol freático (furo F2)**

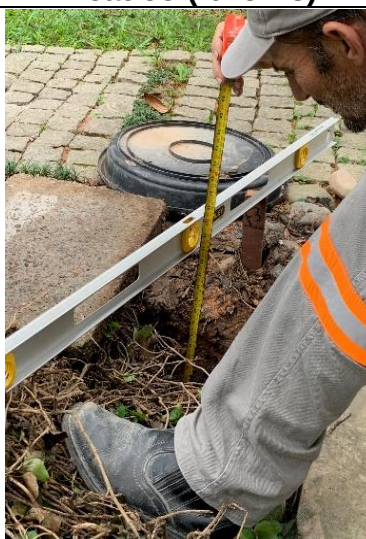
**Figura 40 – Leitura do nível do lençol freático (furo F3)**
