## **APLICAÇÃO DA INSPEÇÃO PREDIAL COMO FERRAMENTA SOCIAL**

## Aplicação Da Inspeção Predial Como Ferramenta Social

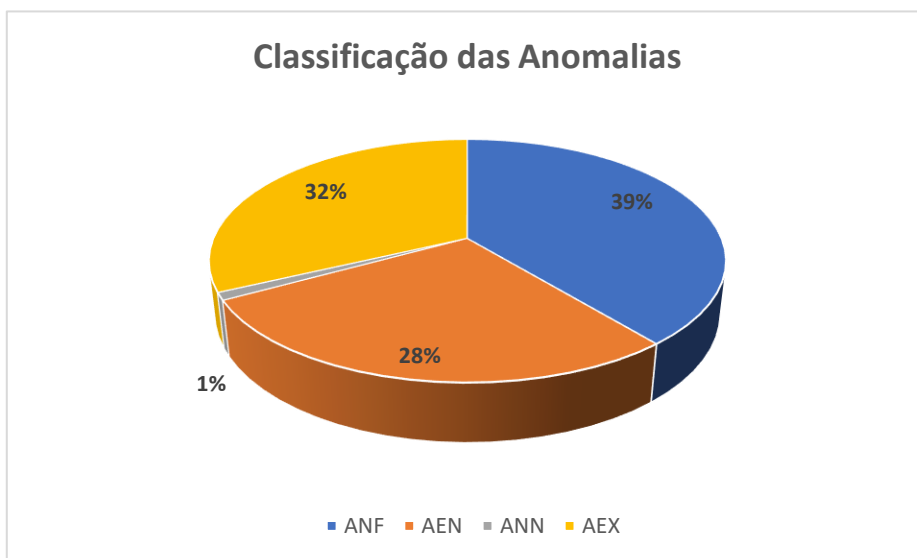
**Gráfico 4 - Distribuição das origens das anomalias observadas na edificação**

As anomalias provenientes de ações da natureza (ANN) são as menos frequentes (1%). No caso da escola, a única ocorrência foi proveniente do colapso de parte do telhado da quadra poliesportiva atingido pela queda de uma árvore durante uma tempestade. As anomalias de origem Exógena (AEX) representam 32%, elas são provenientes de danos causados por terceiros. O elevado número dessas não conformidades pode ser explicado pela quantidade de vezes que a escola foi invadida e furtada. A escola não possuía o muro de divisa nos fundos da edificação, os sistemas de segurança como câmeras e alarmes foram depredados. O acesso de malfeitores às dependências da escola gerou depredação nas salas de aula, telhados, sala de professores e biblioteca. As anomalias funcionais (ANF) são provenientes da degradação natural ou pelo excesso de uso e representam 39%. A sua causa principal é a falta de manutenção na edificação. As anomalias endógenas (AEN) representam 28% do total investigado. Estas são provenientes de vícios construtivos. Entretanto, é importante destacar que a maioria destes vícios de construção é proveniente de intervenções e ampliações posteriores. Conforme pode ser visto no Gráfico 5, 42% das anomalias endógenas são provenientes da construção original e 58% são provenientes de intervenções posteriores, que foram realizadas sem a devida orientação e acompanhamento técnico.

As anomalias de origem Exógena (AEX) representam 32% e são provenientes de danos causados por terceiros. O elevado número dessas não conformidades pode ser explicado pela quantidade de vezes que a escola foi invadida e furtada. A escola não possuía o muro de divisa nos fundos da edificação, os sistemas de segurança como câmeras e alarmes haviam sido depredados. O fácil acesso de malfeitores às dependências da escola gerou depredação nas salas de aula, telhados, sala de professores e biblioteca. Após a construção do muro e da instalação do sistema de segurança cessaram as ações de vandalismo na escola.

As anomalias funcionais (ANF), são provenientes da degradação natural ou pelo excesso de uso e representam 39%, sendo que a causa principal é a falta de manutenção na edificação.
