**ESTUDO DE CASO: ESTRATÉGIAS APLICADAS NO  
DIAGNÓSTICO DE UM EMPREENDIMENTO COM  
RELEVÂNCIA HISTÓRICA**

## ESTUDO DE CASO: ESTRATÉGIAS APLICADAS NO DIAGNÓSTICO DE UM EMPREENDIMENTO COM RELEVÂNCIA HISTÓRICA

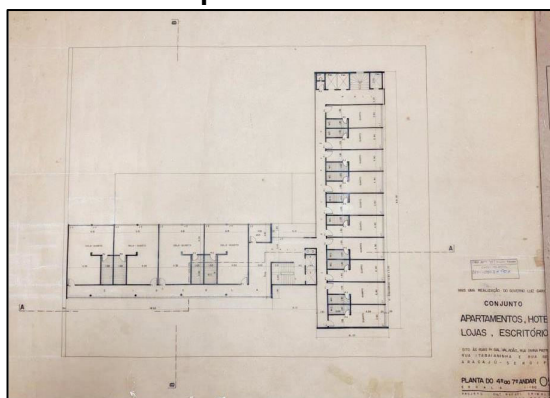
**Figura 3 – Projeto original do 4º pavimento**

Além disso, verificou-se que originalmente eram previstas duas torres perpendiculares entre si (Figura 3), compostas por apartamentos, totalizando 10 quartos e 4 apartamentos por andar, entretanto o edifício em tela foi concebido em torre única com 8 e 9 apartamentos intercalados por andar (Figura 4).

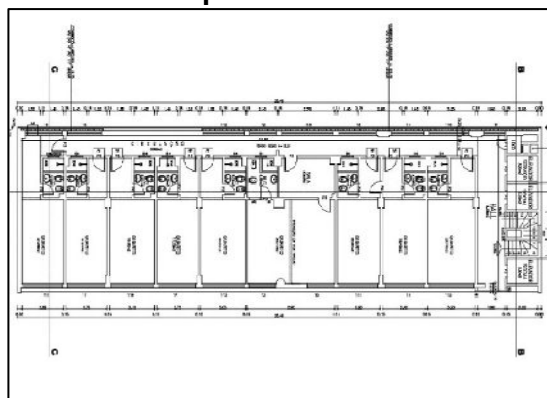
**Figura 4 – Projeto executado do 4º pavimento**

Identificou-se no levantamento cadastral, entregue pelo cliente, que foi adotada uma configuração diferente com apenas 8 a 9 quartos por pavimento do 4º ao 11º andar, sendo o quarto central composto de quarto e sala. Já nos pavimentos 5º, 8º e 11º foi incorporada uma copa, eliminando um quarto e ampliando outro. Quanto ao 12º pavimento foi adotada a configuração de 2 quartos maiores, com sala, banheiro, closet e varanda. Havia previsão de uma caixa no mesmo pavimento da casa das máquinas, porém a mesma não foi executada.

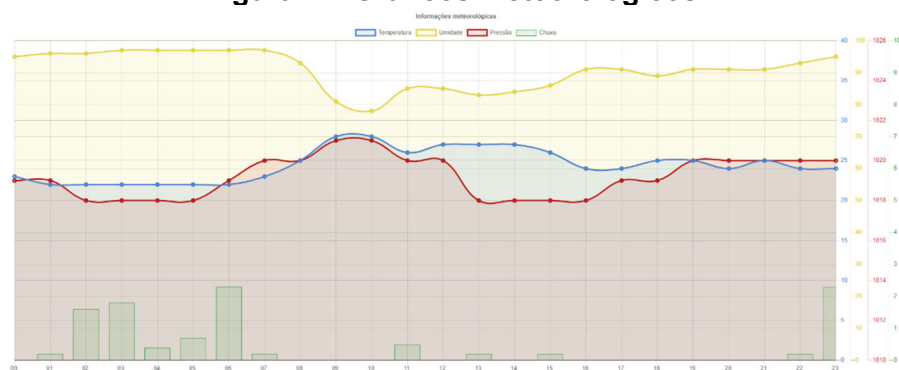
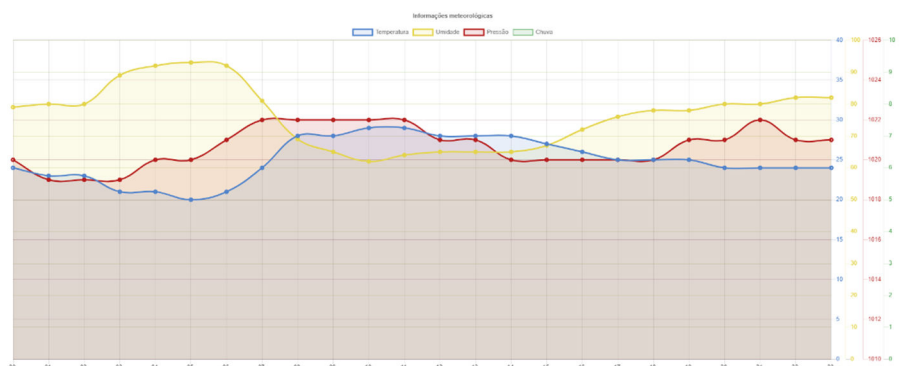
**Figura 7 – Gráficos meteorológicos**

Com essas observações, foi possível aferir que não estava havendo movimentação da estrutura e que as aberturas consideradas "falsas ativas" estavam reagindo de acordo com as variações climáticas.

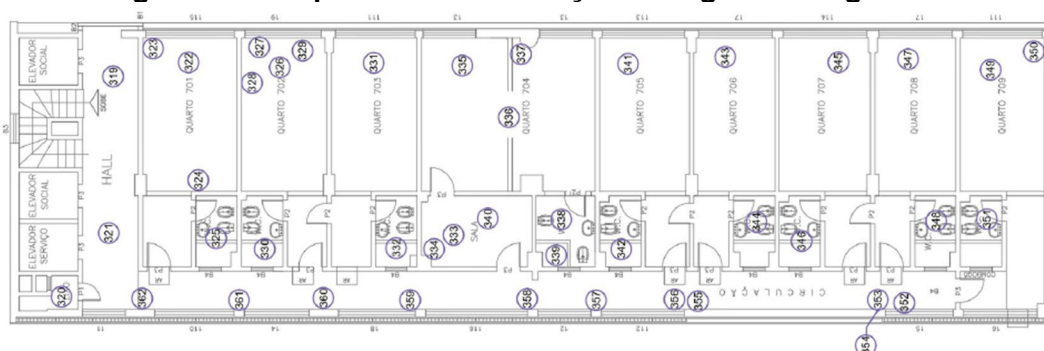
**Figura 8 – Croquis com identificação do registro fotográfico**

Além do mapeamento de fissuras, foram realizados dois outros registros de não conformidades para garantir a qualidade da análise. Um deles consistiu no registro fotográfico, composto por 792 fotos, numeradas e identificadas por croquis para cada ambiente, como exemplificado na Figura 8.

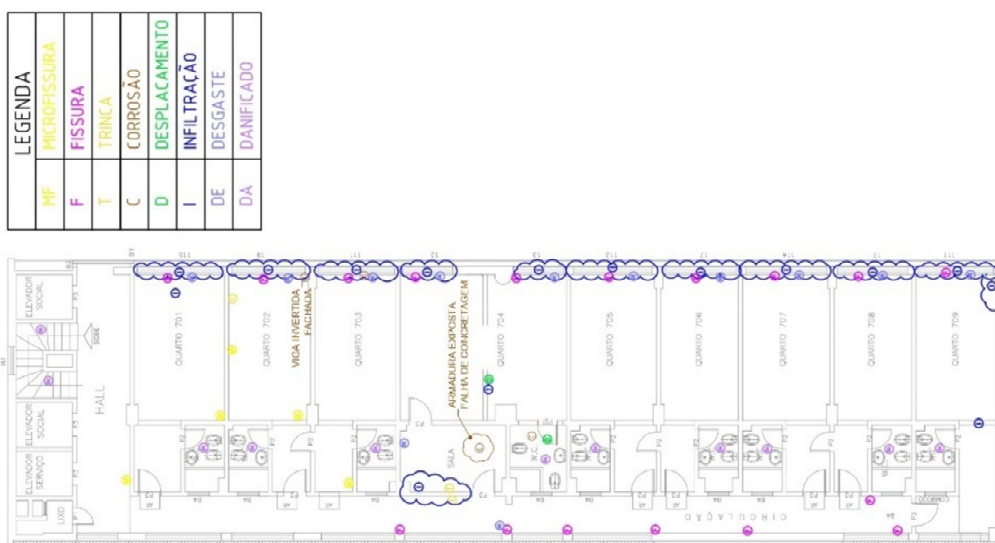
**Figura 9 – Croquis com registro de não conformidades**

O outro registro foi um mapeamento de não conformidades observadas *in loco*, conforme exemplificado na Figura 9. Esses mapeamentos possibilitaram o cadastro de anomalias que contribuíram na análise completa posteriormente.

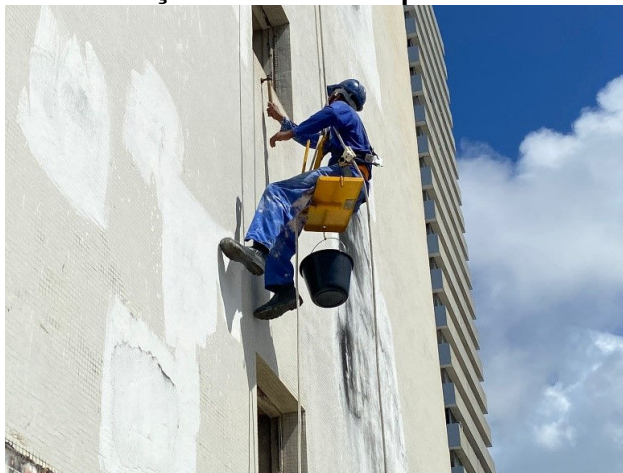
**Figura 24 - Realização do ensaio de percussão nas fachadas**

Para caracterização da fachada foi realizado ensaio de percussão (Figura 24), com o fito de verificar pontos onde a aderência entre o substrato e o revestimento se encontrava comprometida, tal ensaio permitiu concluir que o estado de conservação das fachadas do empreendimento em apreço era ruim, possuindo várias zonas com potenciais riscos de deslocamentos dos revestimentos.
