## MANIFESTAÇÕES PATOLÓGICAS EM MARQUISES DE CONCRETO ARMADO NO CENTRO DE GOIÂNIA

Trabalho de Perícia ou Inspeção Predial

LUDMILLA DO AMARAL E COUTO  
POLLYANA DE SOUZA CARVALHO

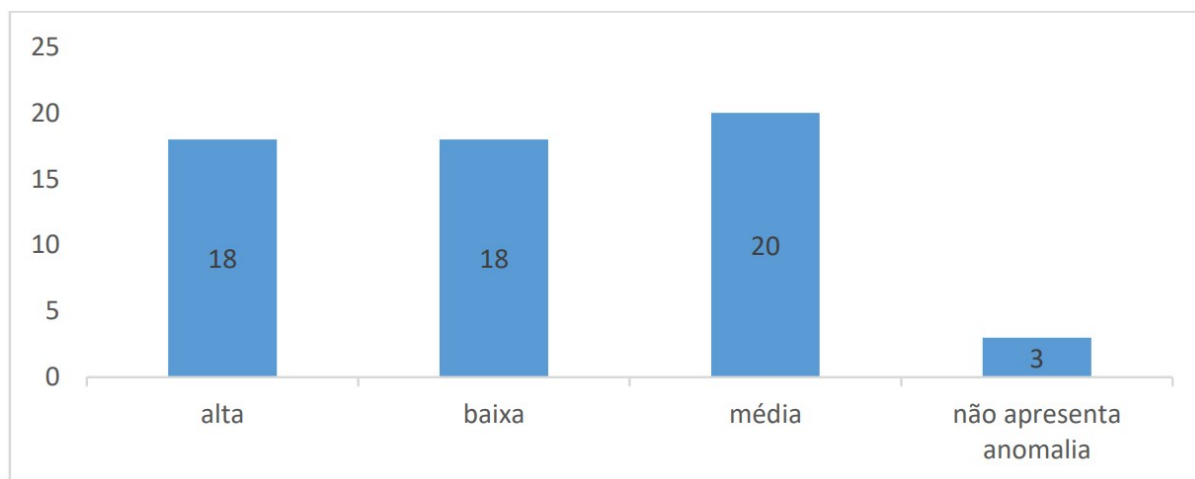
Gráfico 1: Quantidade de marquises por prioridade avaliada

Foi observado um número significativo de com prioridade alta, indicando situações críticas que requerem intervenções imediatas. O gráfico 1 mostra que, entre as 59 marquises inspecionadas, mais de 30% apresentam Índice de Prioridade (IP) igual ou superior a 11, o que evidencia a gravidade das patologias encontradas. Tal distribuição reforça o alerta do trecho citado, pois revela um padrão recorrente de negligência estrutural em pleno centro urbano. E apenas 5,1% das marquises avaliadas não possuíam nenhuma anomalia.

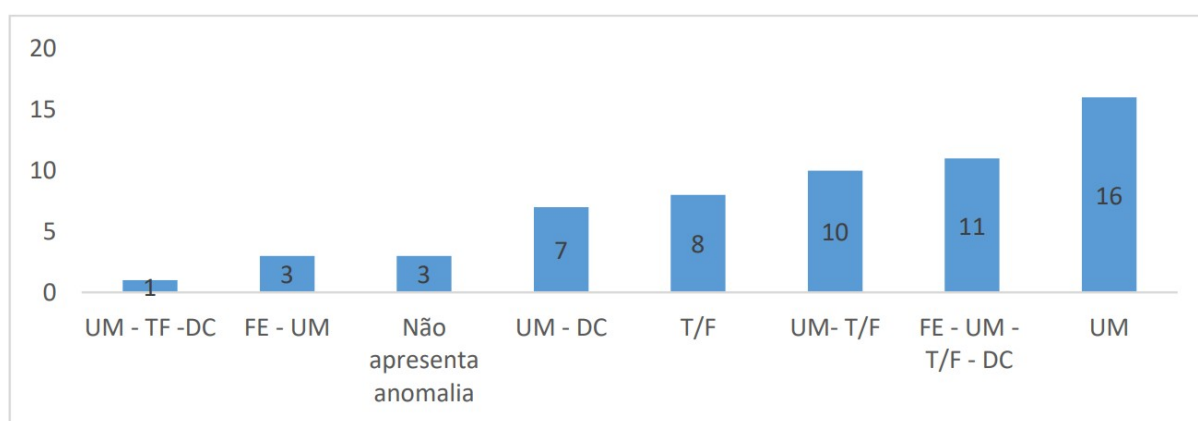
Gráfico 2: Classificação das marquises por anomalia e somatização

O gráfico 2 por tipo de anomalia evidencia que as manifestações patológicas mais recorrentes nas marquises inspecionadas são aquelas relacionadas à umidade (UM), trincas e fissuras (T/F) e ferrugem exposta (FE). Juntas, essas três categorias representam mais de 70% do total de ocorrências registradas, o que demonstra um padrão de degradação típico de estruturas de concreto armado submetidas à exposição prolongada sem manutenção preventiva.

A umidade aparece como a manifestação patológica mais significativa, se apresentando visualmente através de manchas escuras, bolores, eflorescências e degradação superficial do concreto e do revestimento. Tais manifestações não são apenas estéticas, mas

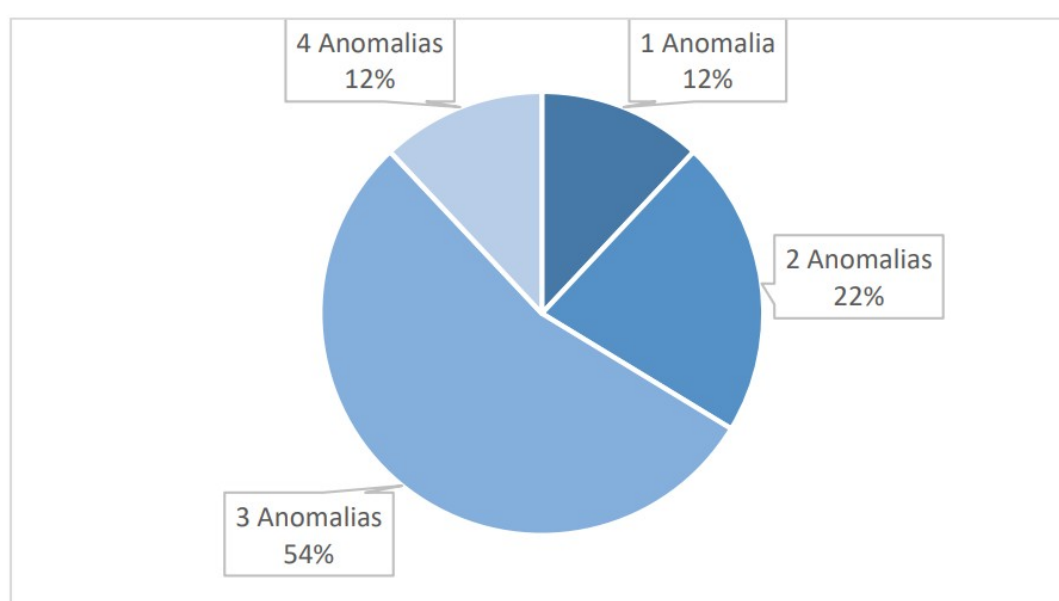
Gráfico 3: Percentual por quantidade de anomalias por marquise

O gráfico 3 evidencia um aspecto preocupante onde as marquises apresentam múltiplas manifestações patológicas simultâneas.

A análise conjunta dos gráficos apresentados neste estudo permite uma leitura mais aprofundada sobre o padrão de degradação das marquises inspecionadas no centro de Goiânia. Observa-se que a prioridade de intervenção (Gráfico 1) está fortemente associada à quantidade e à combinação de anomalias (Gráfico 3) encontradas em cada unidade. Marquises que apresentam simultaneamente umidade, trincas/fissuras, ferragens expostas e deslocamento de concreto tendem a concentrar os índices de prioridade (IP) mais elevados, indicando risco estrutural potencialmente iminente.
