## USO DO POWER BI PARA ANÁLISE DE ANOMALIAS

Trabalho de Perícia ou Inspeção Predial

João Pessoa - PB  
2025

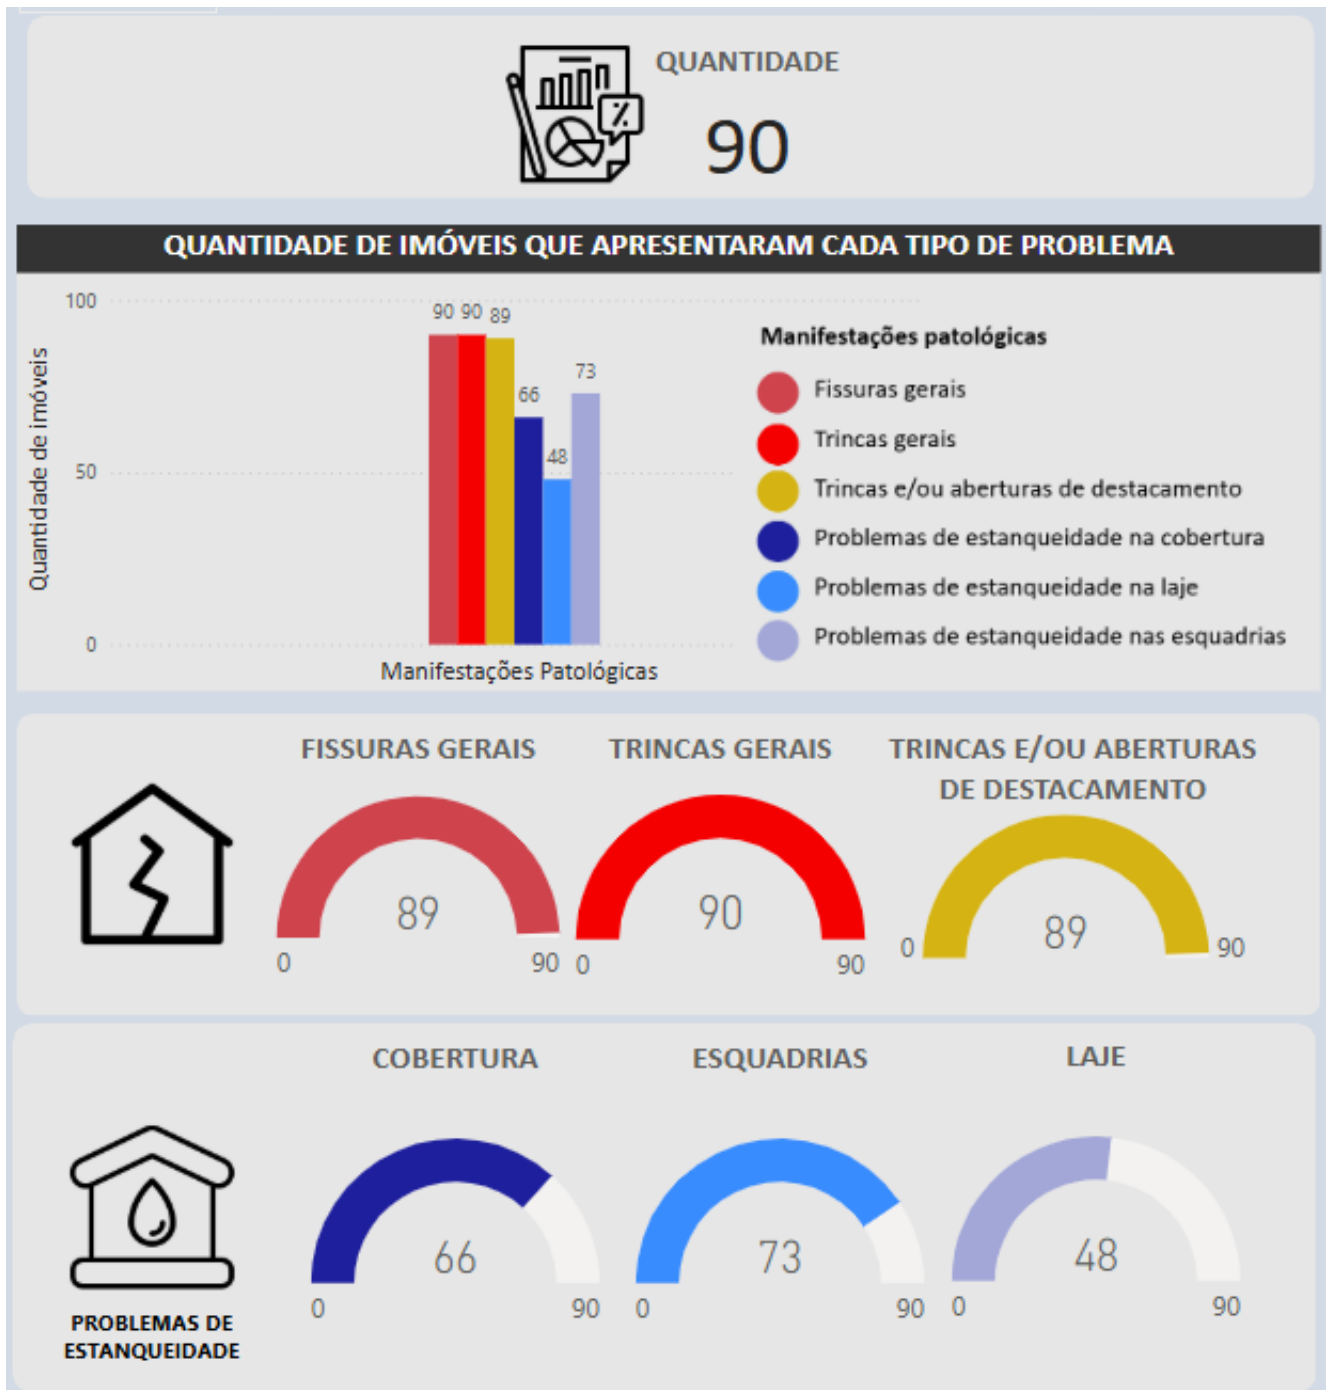
Figura 11: Resumo das manifestações patológicas identificados nos imóveis vistoriados.  
 Fonte: Autores, 2024.

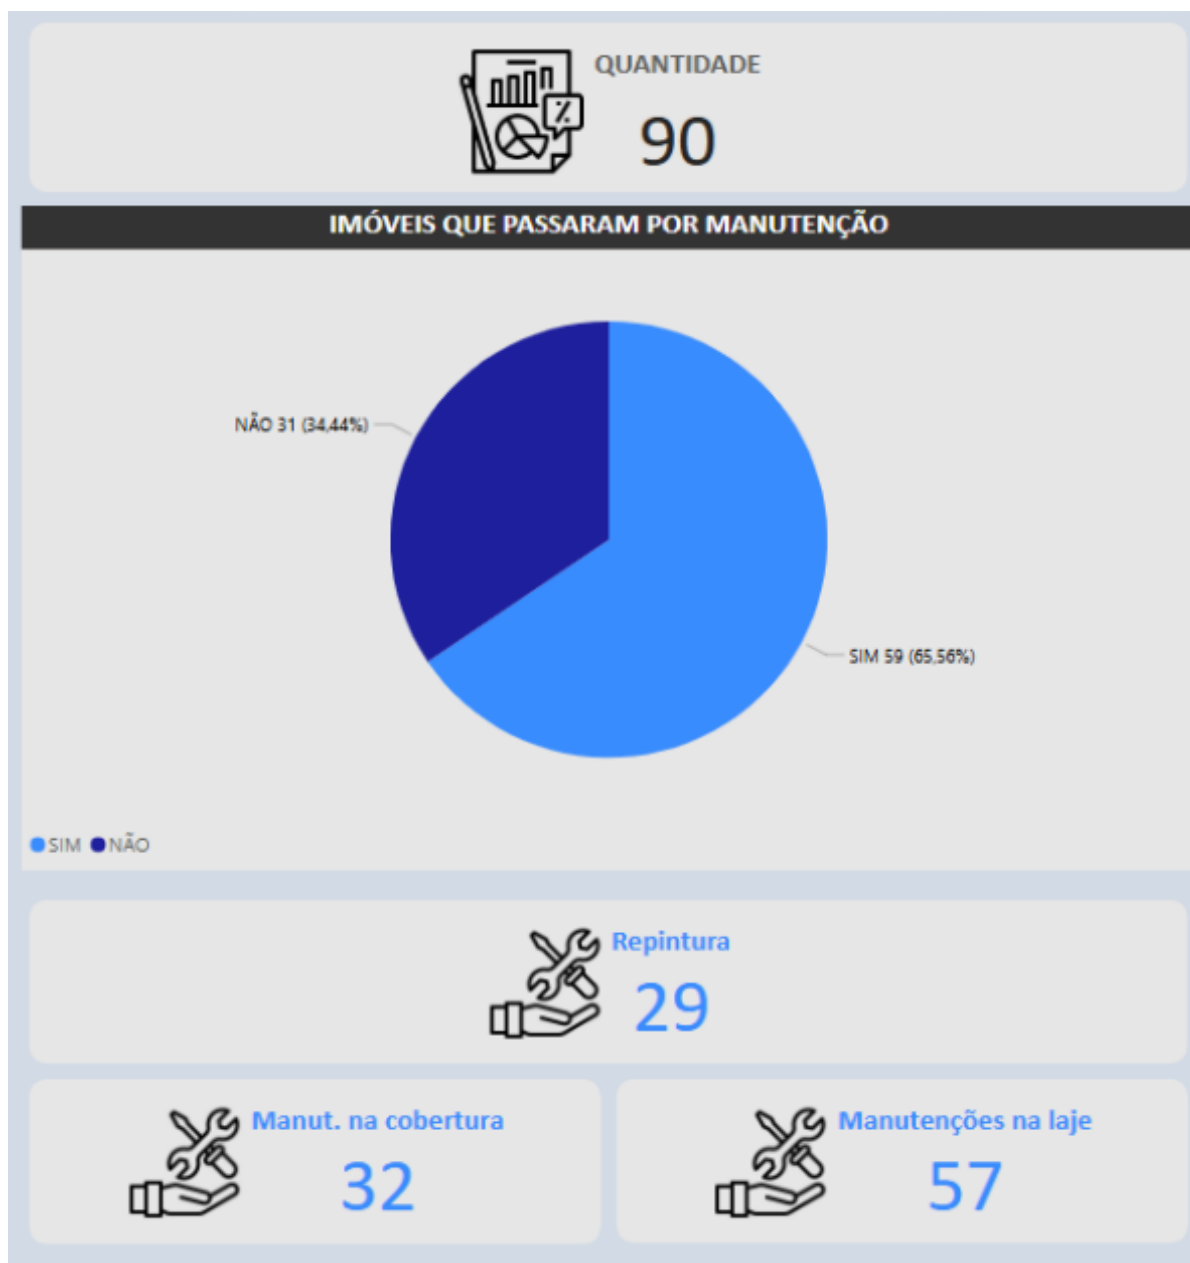
Figura 12: Resumo das manutenções identificadas nos imóveis vistoriados.  
 Fonte: Autores, 2024.

Esta visualização revela que, dos 90 imóveis vistoriados, 59 passaram por manutenção. Dessas manutenções temos que 29 unidades foram repintadas, 57 tiveram trabalhos de manutenções na laje, e 32 passaram por manutenções nos telhados. Todas essas manutenções foram realizadas por empresas especializadas e

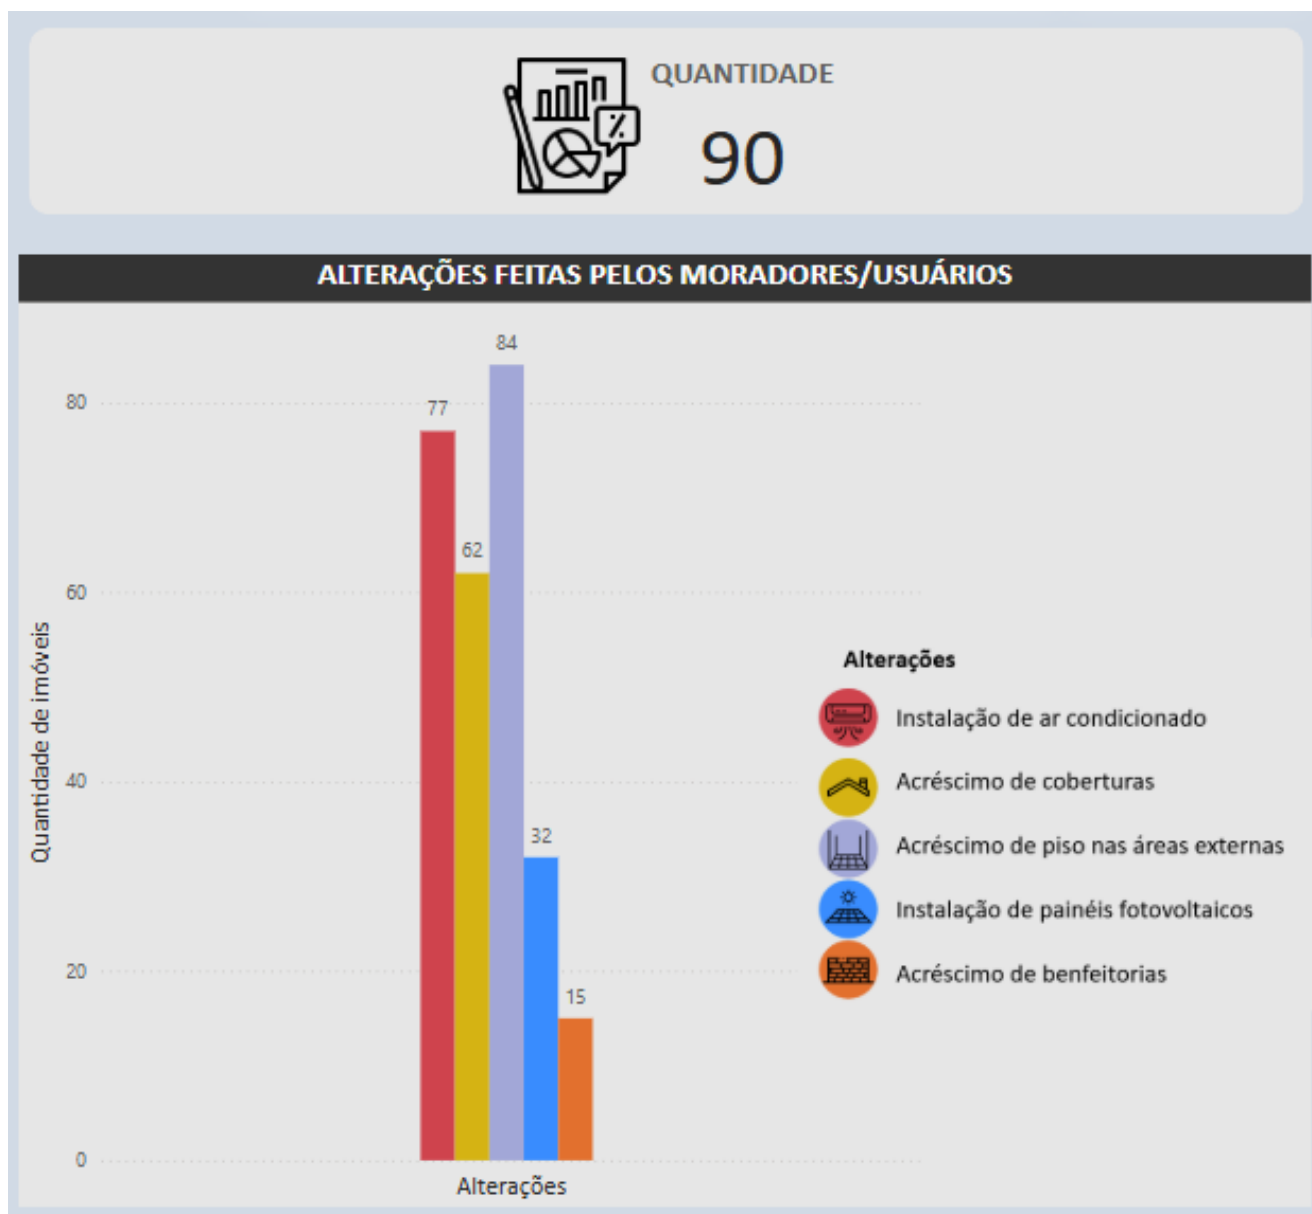
Figura 13: Resumo das alterações identificadas nos imóveis vistoriados.

Essa visualização mostra que quase todos os imóveis tiveram acréscimo de piso nas áreas externas, 84 unidades, e que em 77 unidades os usuários realizaram a instalação de aparelhos de ar condicionado; nota-se ainda que em um grande número de residências houve o acréscimo na área da cobertura, 62 unidades; e que em um total de 32 unidades os usuários realizaram a instalação de painéis fotovoltaicos e que apenas em 15 unidades foi realizado o acréscimo de benfeitorias.

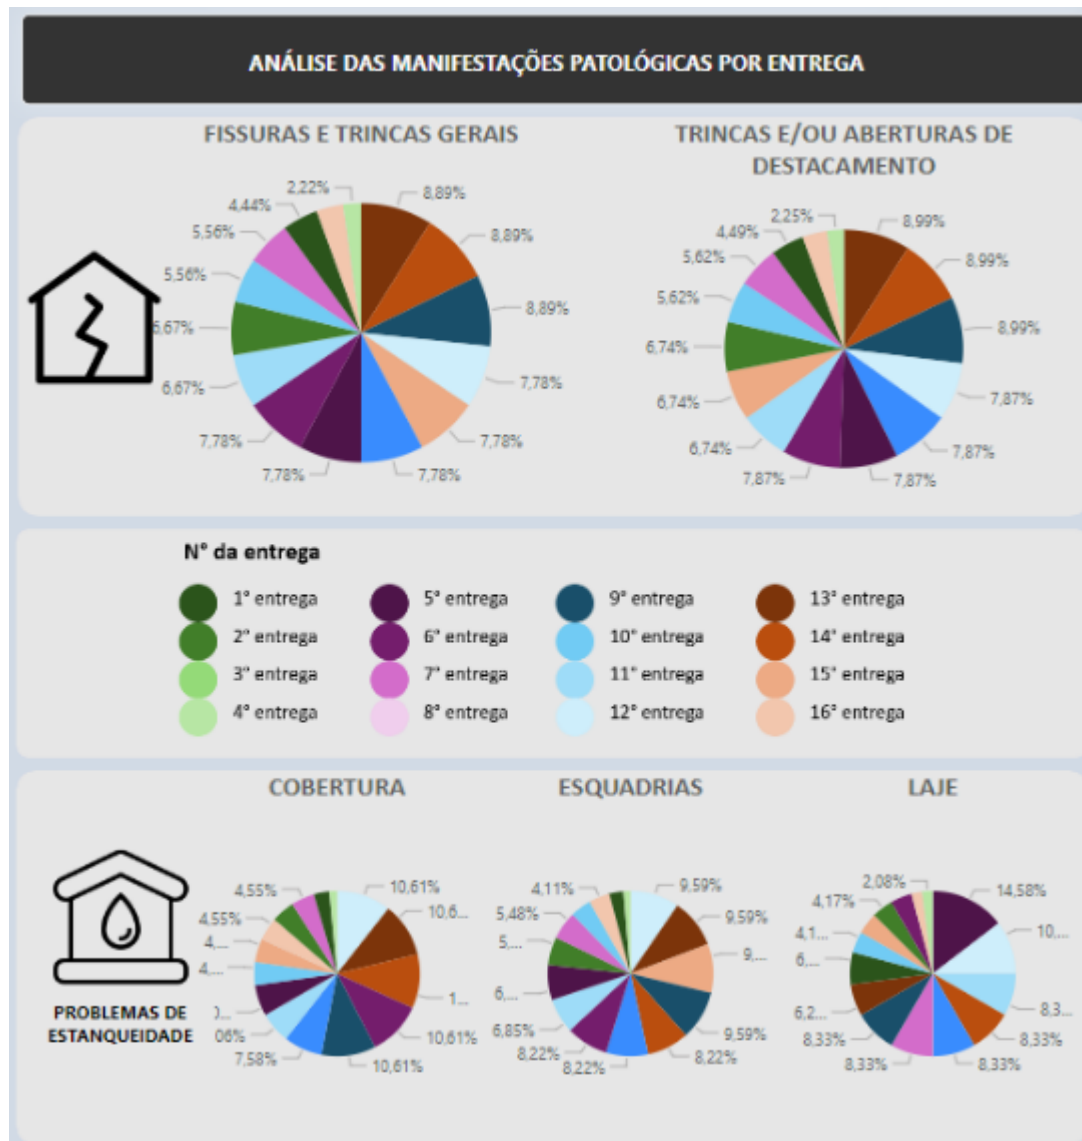
Figura 14: Resumo dos problemas identificados nos imóveis vistoriados, por entrega.
