# COLAPSO ESTRUTURAL DE GALPÃO INDUSTRIAL: ANÁLISE PERICIAL DE UM ACIDENTE FATAL

Trabalho de Perícia ou Inspeção Predial

João Pessoa - PB  
2025

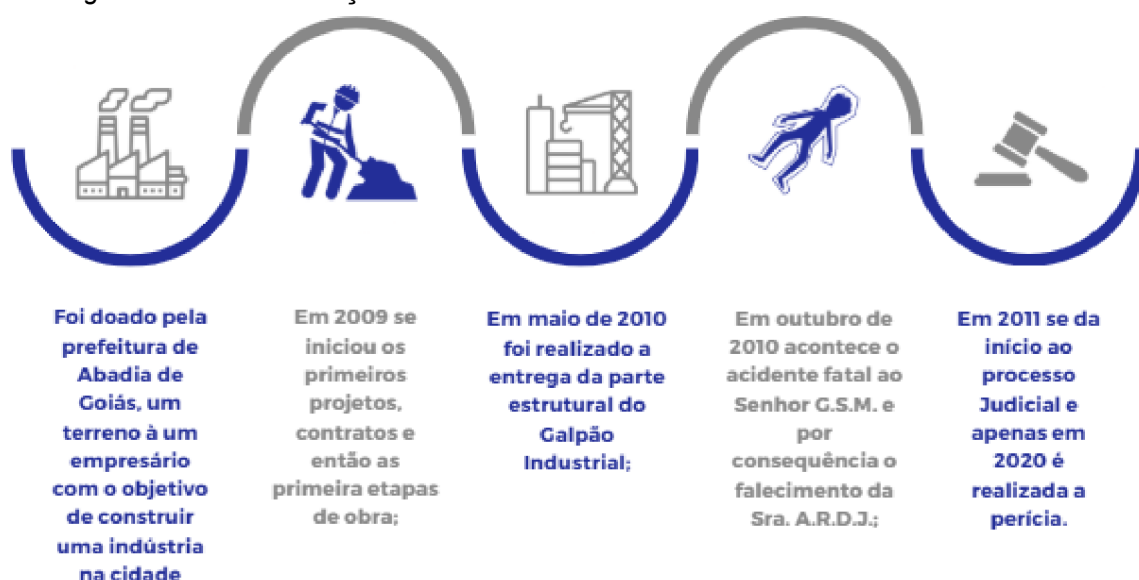
Figura 1 - Contextualização de forma ilustrada

O processo judicial teve início em abril de 2011. Após diversas nomeações, somente em abril de 2022 foi designada uma equipe especializada em engenharia legal, sendo necessárias duas diligências periciais.

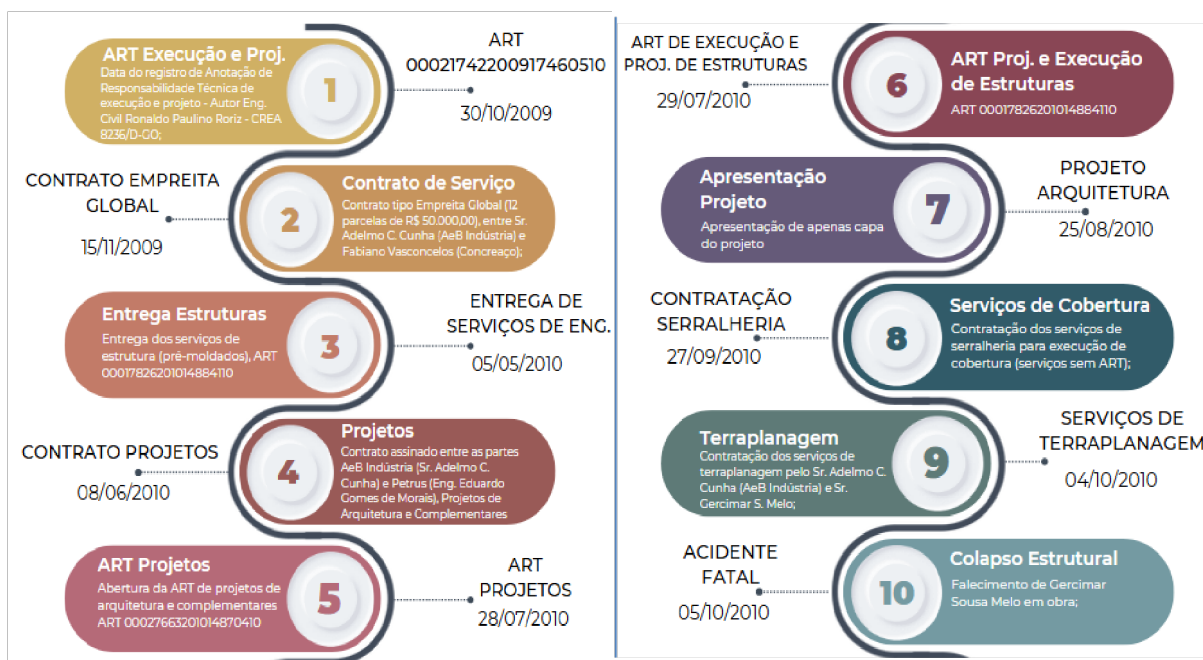
Figura 4 - Ilustração da Cronologia dos fatos

O laudo pericial foi entregue em 3 de abril de 2024. Ao analisar os eventos ocorridos em um intervalo de 340 dias — desde a emissão da primeira ART, documento datado como marco inicial da obra, até o acidente fatal — foram identificados diversos acontecimentos que contribuíram diretamente para o desfecho trágico.

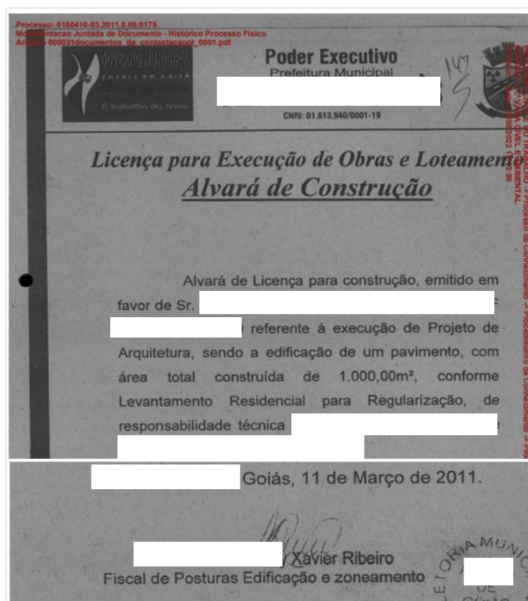
Portanto, a prefeitura, desde sempre, sabia que seria erguido naquele local um galpão industrial, e em nenhum momento, realizou uma fiscalização efetiva quanto a regularização da obra e projetos da edificação, com o objetivo de proceder com o alvará de construção ao proprietário da indústria e portanto, donatário.<sup>12</sup>

Figura 11 - Alvará de construção concedida pelo município, 5 meses após o acidente fatal

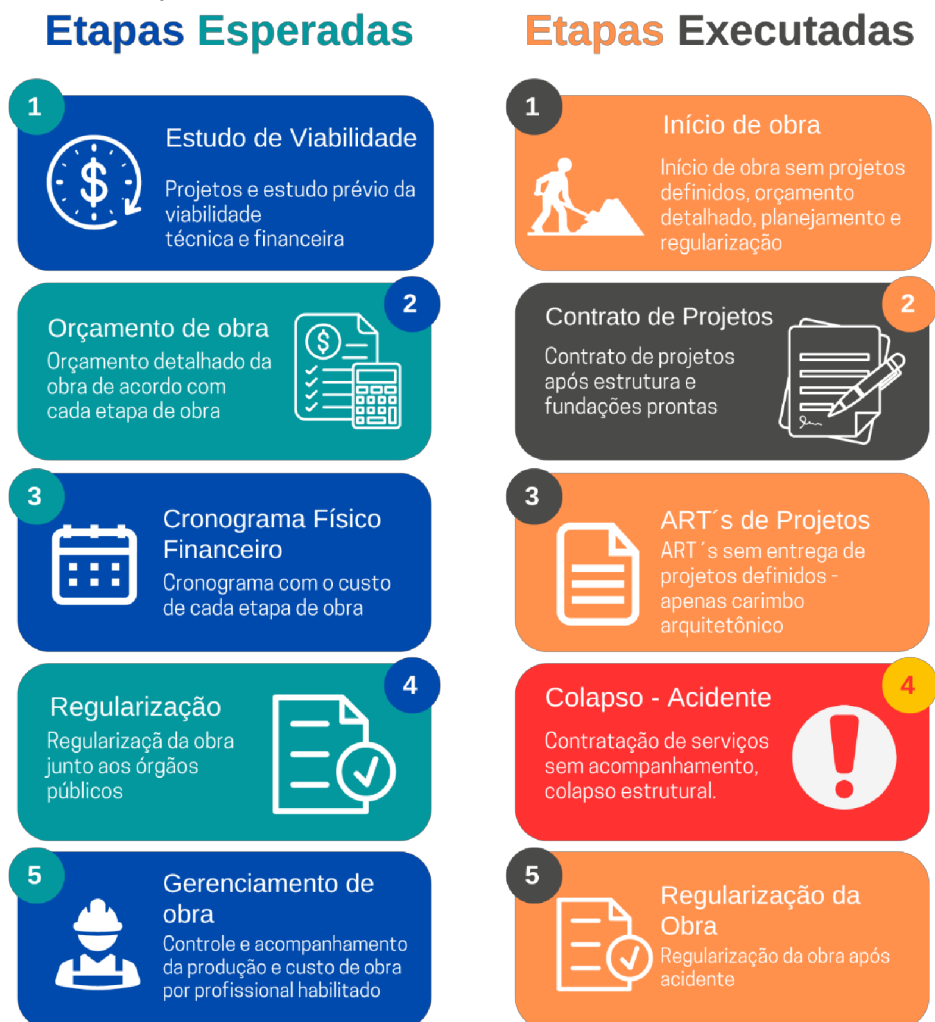
Figura 16 - Ilustração da expectativa de uma obra tipo galpão industrial: Expectativa X Realidade do Objeto da Lide

Desta forma, fica evidenciado a completa negligência quanto ao compromisso de qualidade, gestão e das práticas da construção civil em relação ao objeto da lide, culminando num evento trágico á mais uma família.
