# PERÍCIA DE COLAPSO ESTRUTURAL: ESTUDO DE CASO DA INFLUÊNCIA DO ACRÉSCIMO DE CARGAS E PLACAS FOTOVOLTAICAS EM COBERTURA DE TEMPLO RELIGIOSO

Trabalho de Perícia ou Inspeção Predial

João Pessoa - PB  
2025

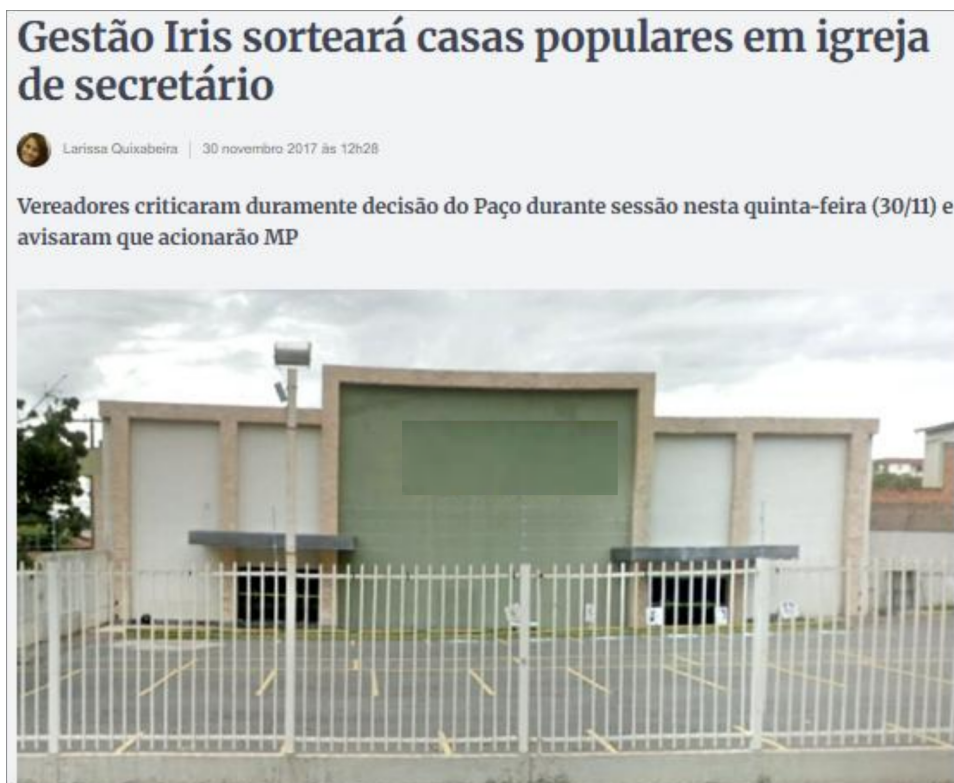
Figura 13 - Origem da foto do laudo – Fonte: <https://www.jornalopcao.com.br/ultimas-noticias/gestao-iris-sorteara-casas-populares-em-igreja-de-secretario-111237/>

- a) A cor da pintura apresentada em laudo é diferente à época do colapso estrutural;
- b) A pintura na época do colapso estrutural já apresentava deterioração característica de envelhecimento da pintura, ou seja, a pintura da época do colapso foi aplicada bem antes do episódio;
- c) As marquises de entrada e saída da igreja, são diferentes, mais uma vez evidenciando o lapso temporal da foto do laudo em relação à situação da edificação à época do colapso estrutural;
- d) Os acabamentos são diferentes nas duas fotos;

Por fim, em pesquisa na internet, podemos identificar uma reportagem de 2017 pelo jornal Opção, que apresenta a mesma foto do laudo:

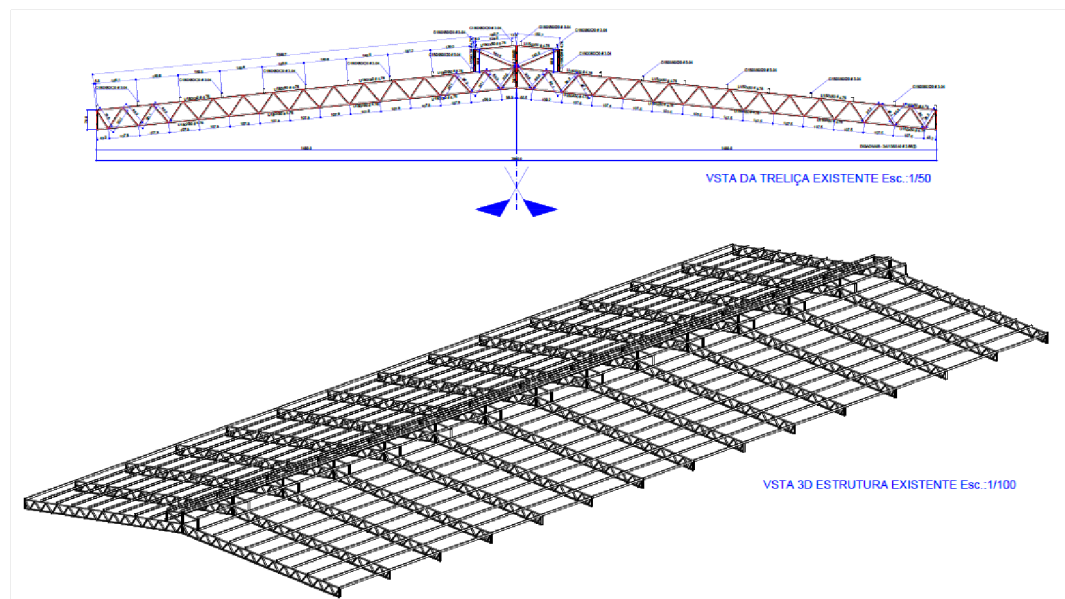
Figura 19: Projeto estrutural elaborado para estudo. (Fonte: Supremacia Engenharia)

f. 100% das terças apresentaram erros de esbeltez.

A edificação jamais deveria ser utilizada, para o fim ali detectado, ou seja, reunião pública, bem como para qualquer fim, sem seu devido reforço.
