# Análise de Vícios Construtivos e Apresentação de Cases:

Engenheiro Civil Luciano Ventura

## **VI** SEMINÁRIO NACIONAL DE ENGENHARIA DE AVALIAÇÕES E PERÍCIAS

**12 / MAIO / 2023**  
**NATAL/RN**

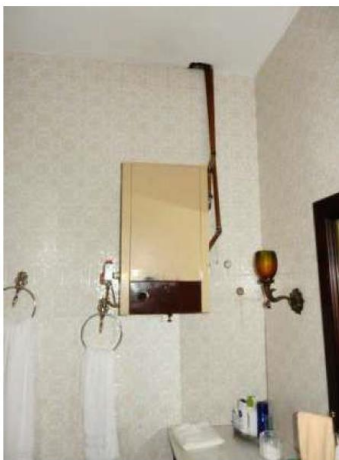
Foto 13 – Residência com aquecedor dentro de banheiro, com risco elevado aos usuários.  
Fonte: autor.

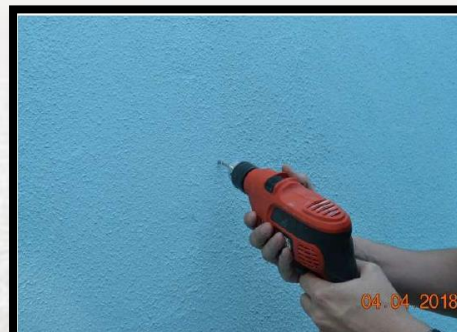
Uso de furadeira para identificar a ausência de pilares

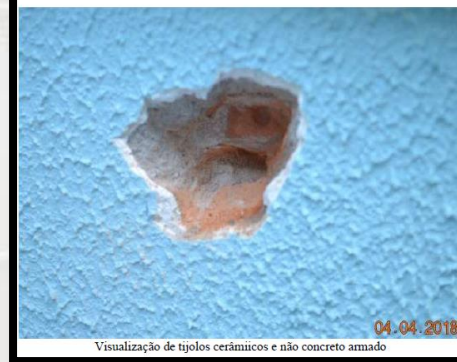
Visualização de tijolos cerâmicos e não concreto armado

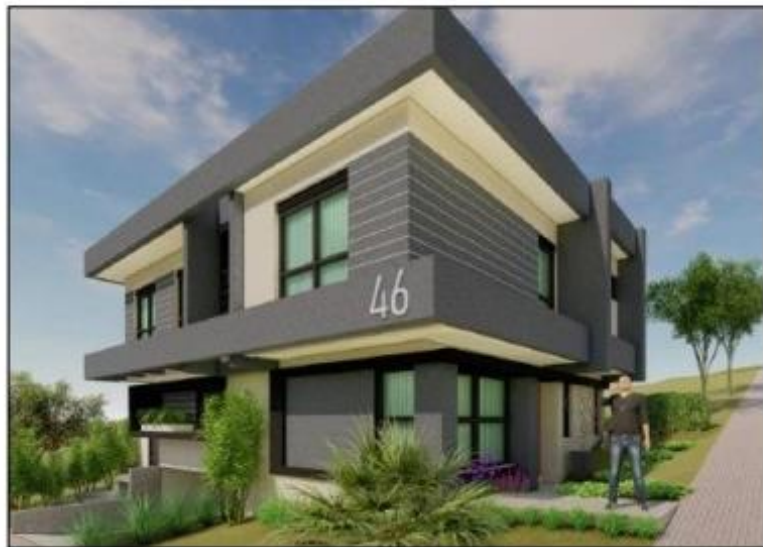
*Ilustração 8: Vista da residência para a rua transversal (rua sem saída).*

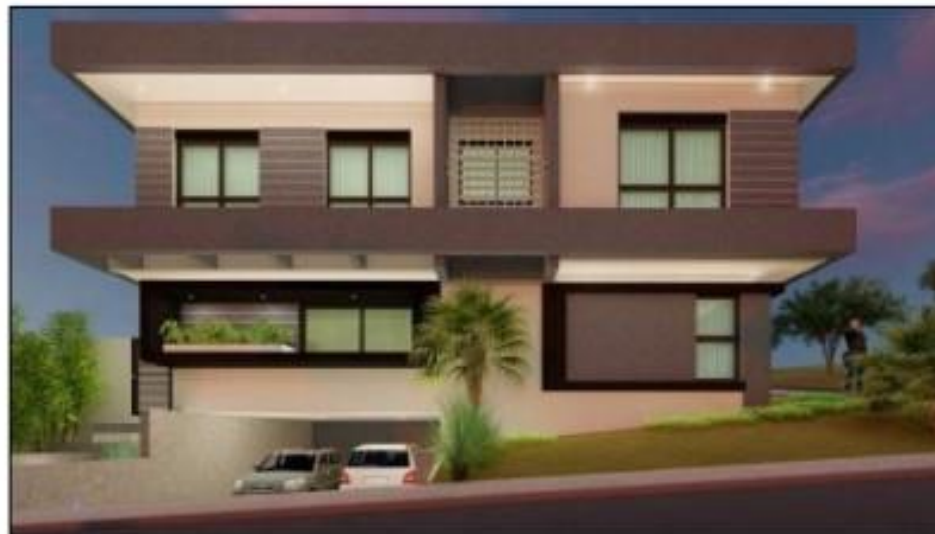
*Ilustração 7: Vista da residência para a rua principal.*

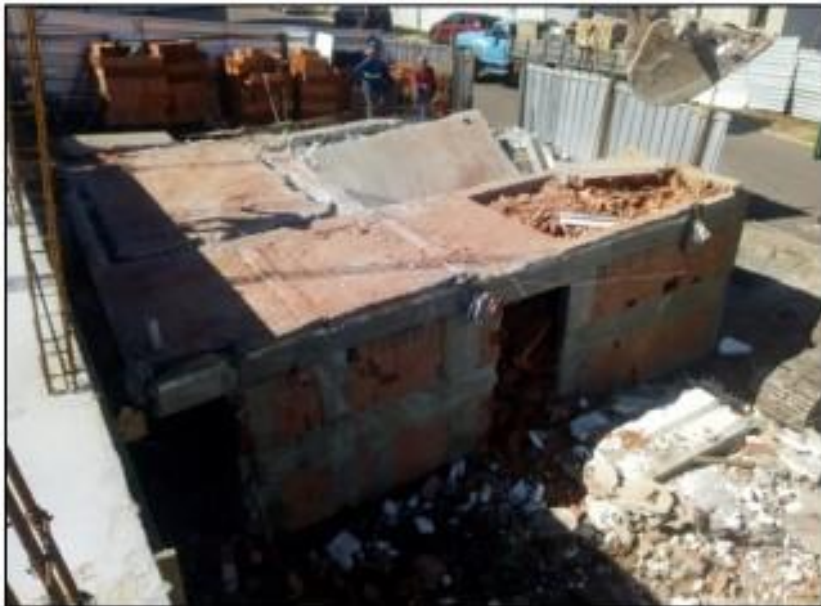
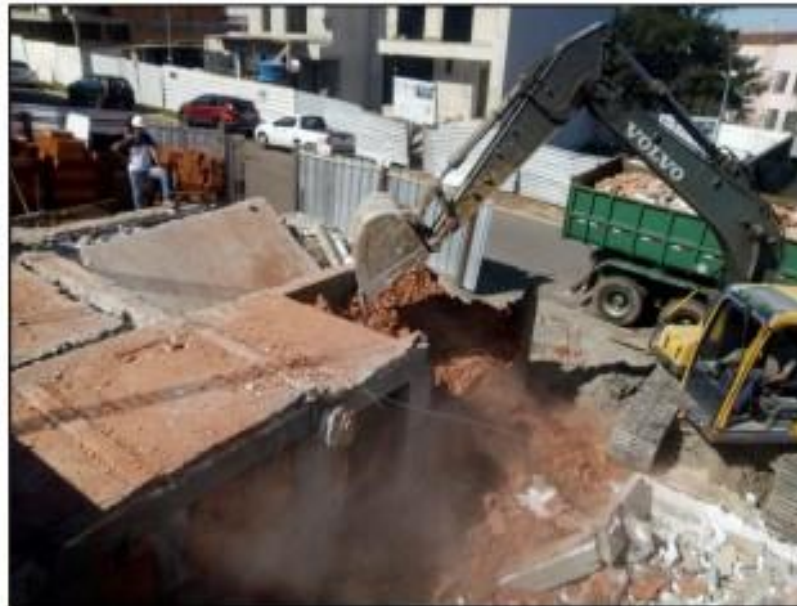
*Ilustrações 124: Continuação da demolição com escavadeira hidráulica no pavimento térreo e garagem. Na foto direita o carregamento dos caminhões bota fora com restos de demolição.*

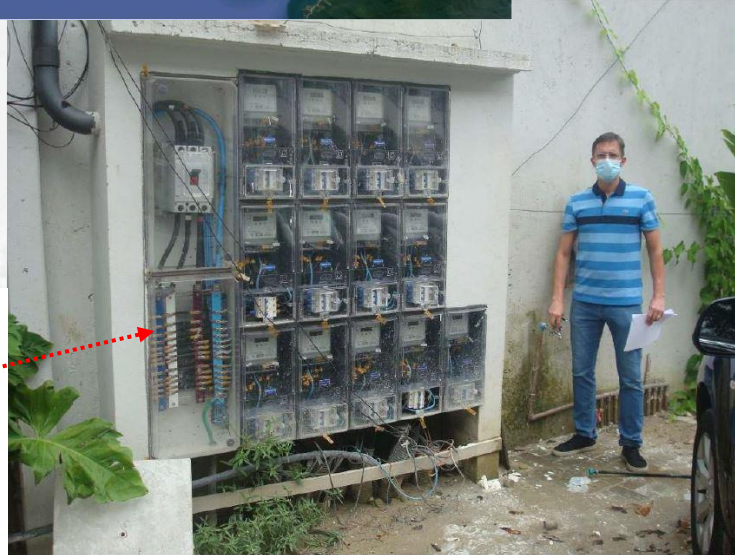
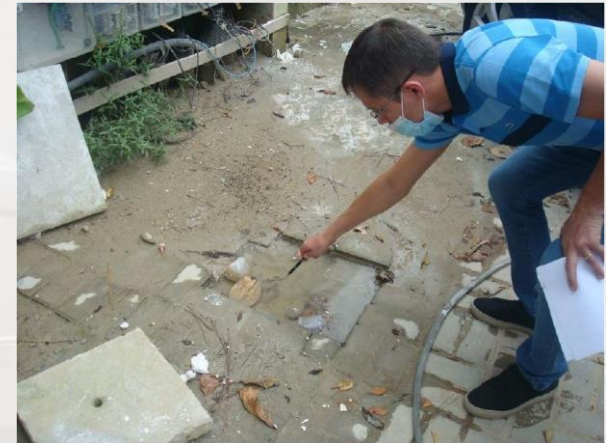
Torneira, onde os moradores lavam os  
pés quando chegam da praia.

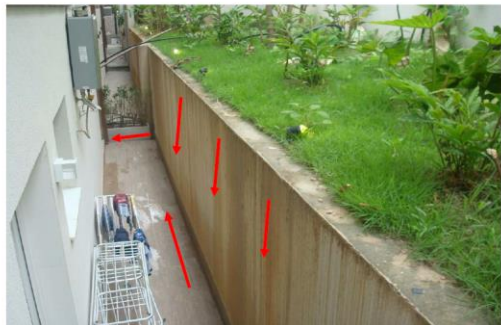
h) Existe uma falha no sistema de drenagem da área dos fundos da residência. Em dias de elevado índice pluviométrico ocorre a entrada de água e lama na sala;

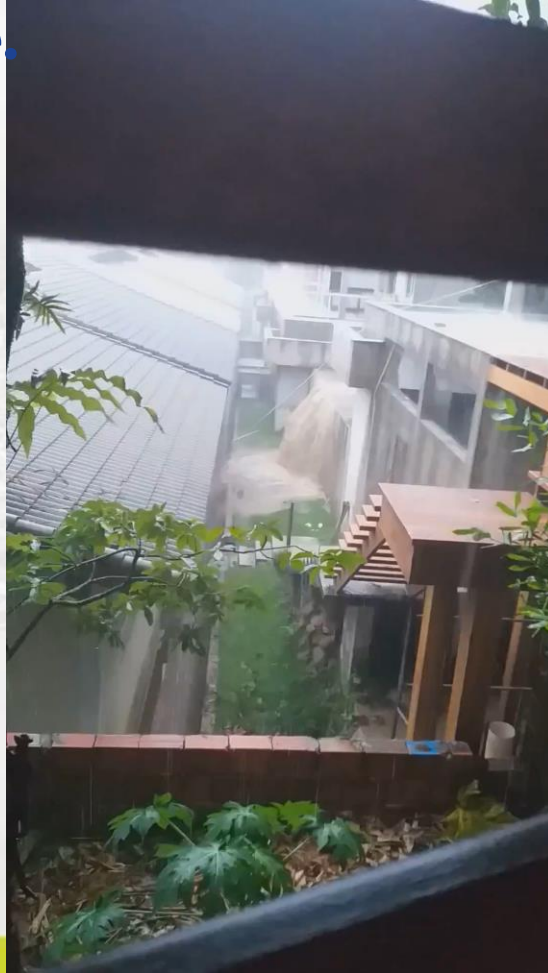
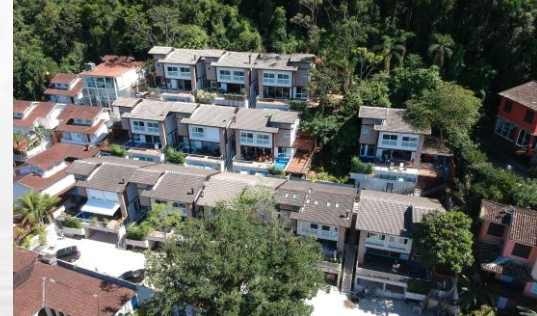
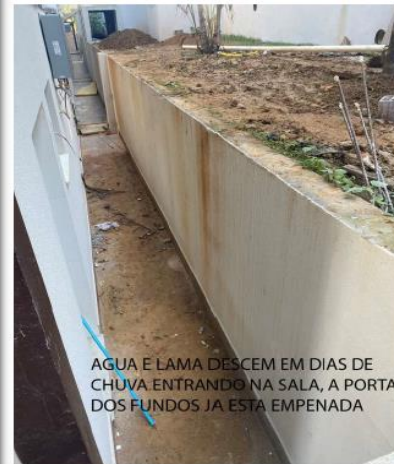
### FALHAS DE DRENAGEM E ESTANQUEIDADE

Drenagem irregular.

Água passando pelo imóvel objeto da Perícia.

AGUA E LAMA DESCEM EM DIAS DE CHUVA ENTRANDO NA SALA, A PORTA DOS FUNDOS JA ESTA EMPENADA

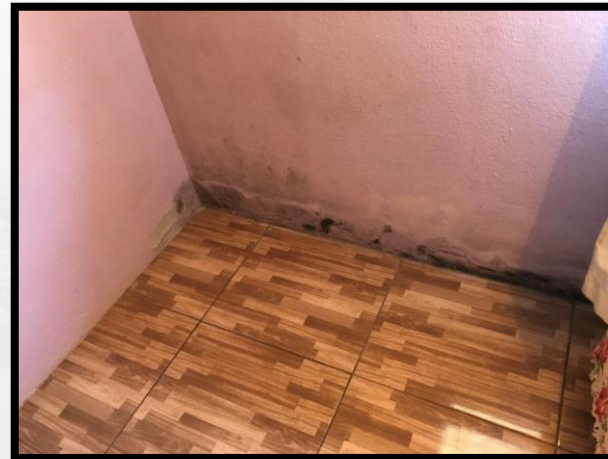
Classifique a natureza de anomalia da imagem a seguir:

- A. **Vício**
- B. **Decrepitude (envelhecimento natural)**
- C. **Alteração**

C. **Alteração**
