# Apuração de Vícios Construtivos

Eng<sup>a</sup>. Civil Flávia Zoéga A. Pujadas

**IBAPE NACIONAL**  
Instituto Brasileiro de Avaliações  
e Perícias de Engenharia

**CONCEITOS E DEFINIÇÕES**  
**Texto base revisão ABNT NBR 13752**  
**Glossário de Terminologia do IBAPE/SP**

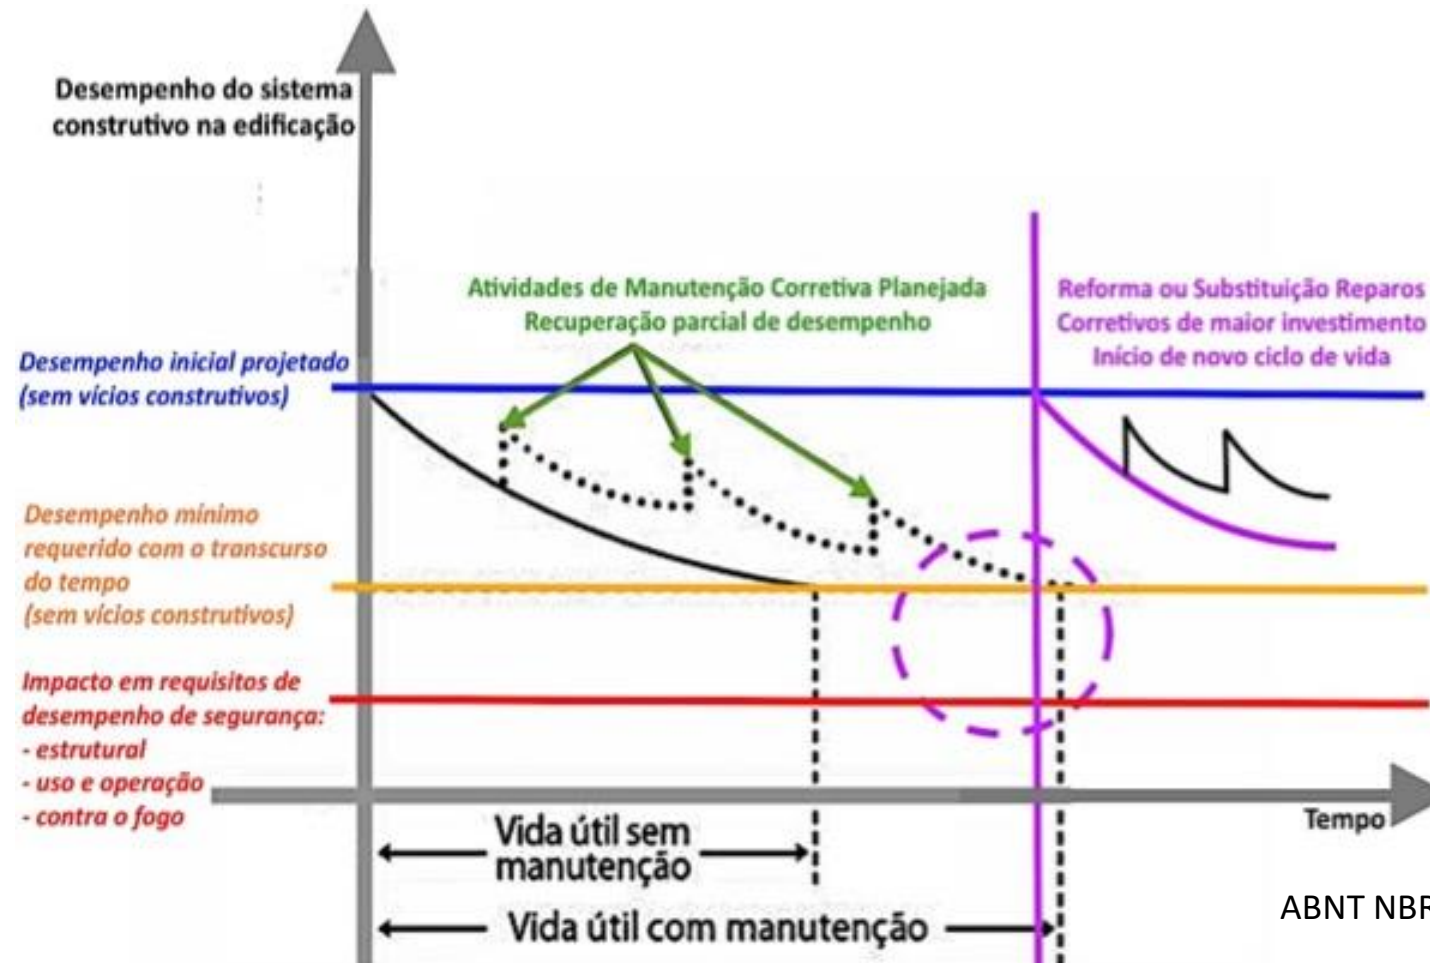
**DESEMPENHO** é comportamento em uso de sistemas e componentes construtivos, definido por requisitos especificados em projeto e normas, relacionado com a vida útil prevista.

ABNT NBR 15575, adaptado

**DESEMPENHO** é dependente da IDADE e do correto USO, assim como da correta execução periódica das atividades de MANUTENÇÃO e OPERAÇÃO.

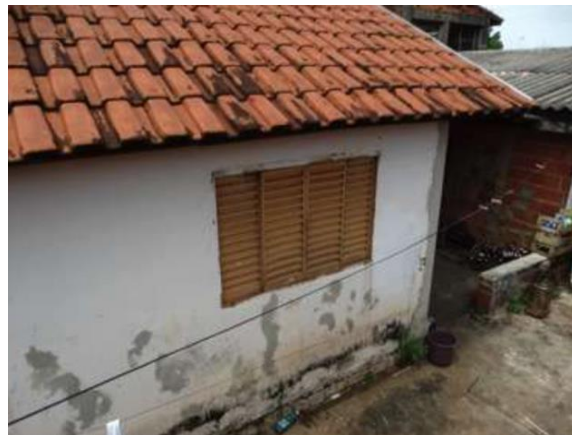
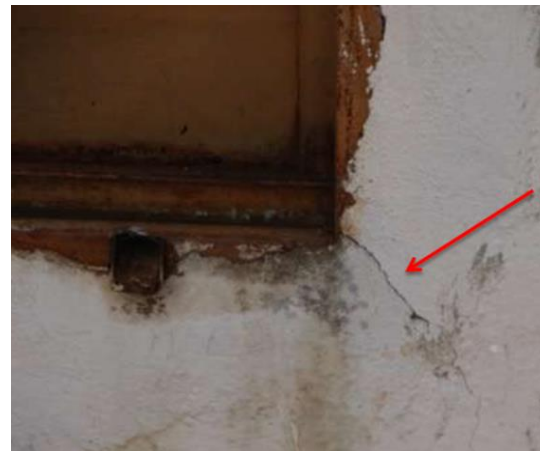
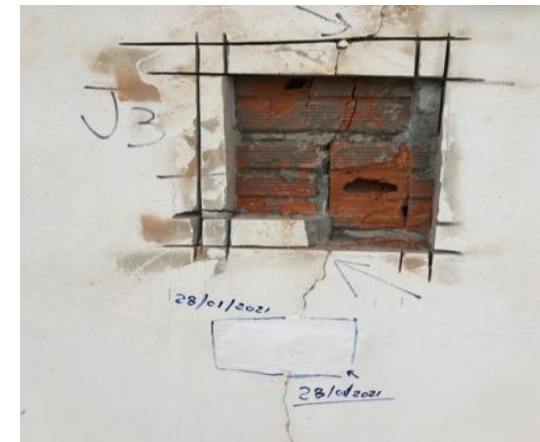
O processo de estudo dos mecanismos de ação para explicar a formação da anomalia pode necessitar de procedimentos investigativos. Exemplo: aberturas de janelas de inspeção.

**Exemplo:** Anomalia: formação de trinca 45° na camada de revestimento (?) junto do vão de esquadria em painel de vedação em bloco cerâmico comum

- ① Trinca higroscópica na camada do revestimento (retração por infiltração)
- ② Trinca na camada do revestimento por deficiência de reforço com tela na mudança de base (verga x painel de vedação)
- ③ Trinca no painel de vedação por deficiência de verga
- ④ Trinca no painel de vedação por processo de recalque diferencial da fundação (situação atípica e excepcional para radier plano), se sim, devem existir outras trincas na edificação, perda de mobilidade de caixilhos, deformação de telhados, etc.

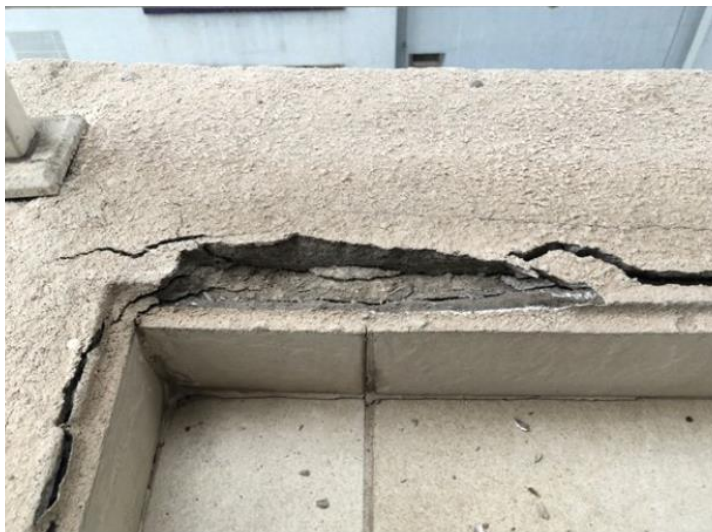
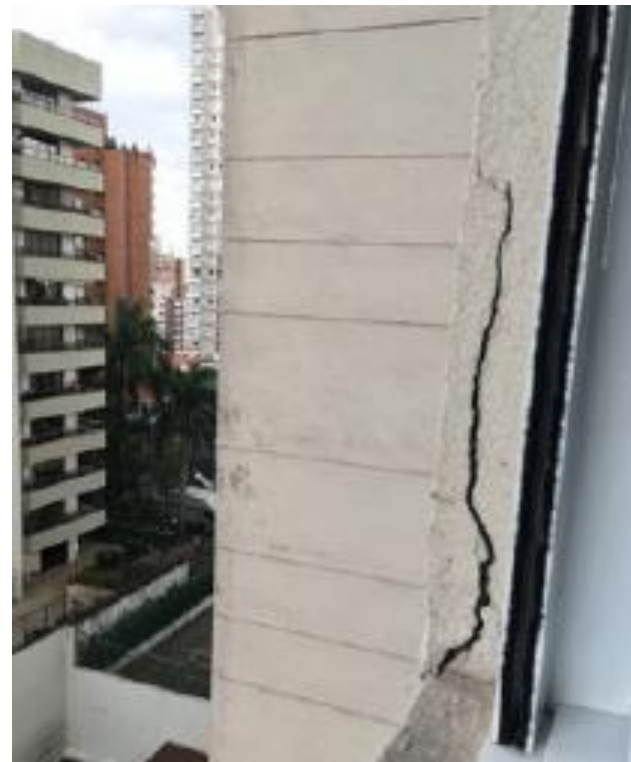
Formações de trincas com características expansivas nas requadrações de terraços e janelas da edificação  
Vistoria em todos os terraços e janelas da edificação para mapeamento da situação indicada

Nas amostras A 3 até A 12: Concentrações baixas do anidrido sulfúrico (SO<sub>3</sub>) smc, diferentemente daquilo que foi registrados nos resultados das amostras A 1 e A 2, que eram das argamassas das requadrações de janelas e terraços da edificação

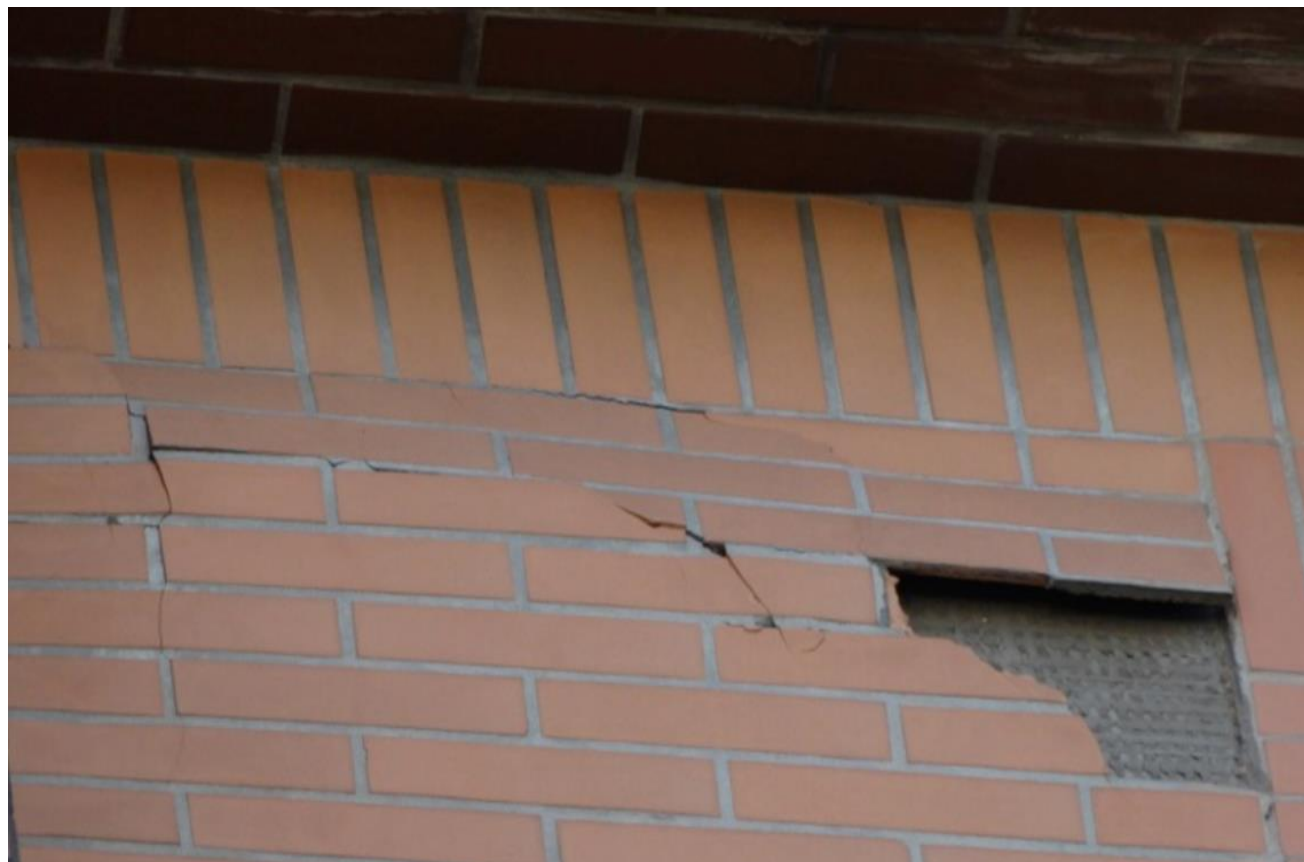
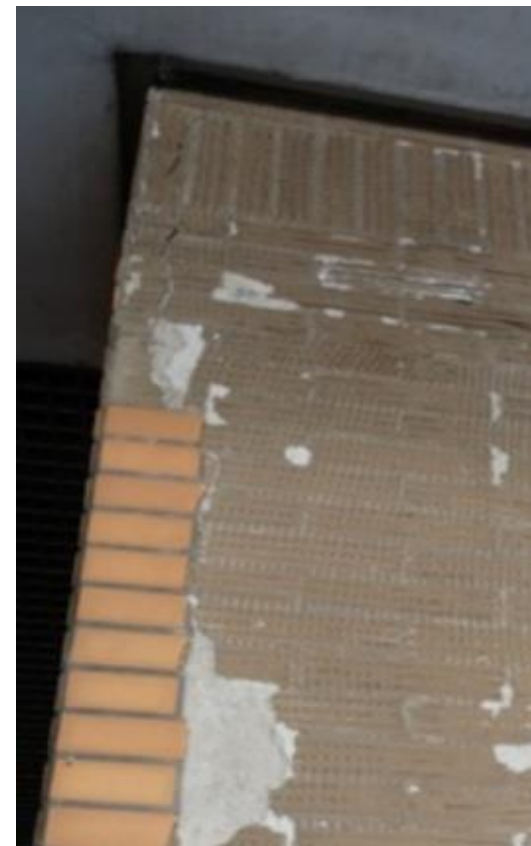
Deslocamento do revestimento cerâmico na interface da placa cerâmica com a argamassa colante.

Argamassa colante com cordões inferiores a 8 mm, placas sem dupla colagem e cordões sem esmagamento (perda do tempo em aberto da argamassa e deficiência na aplicação da placa cerâmica)

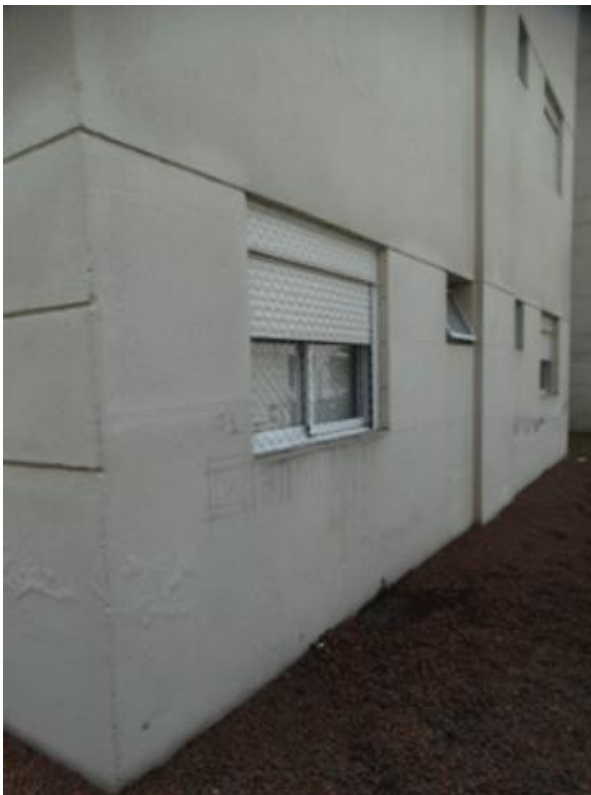
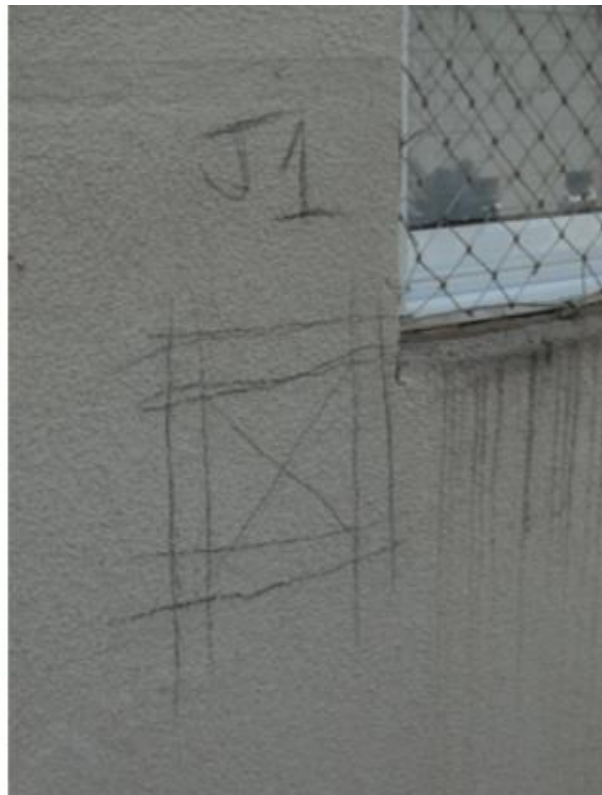
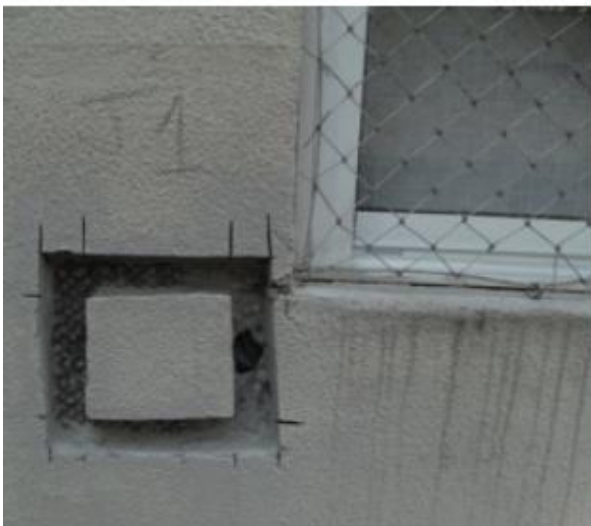
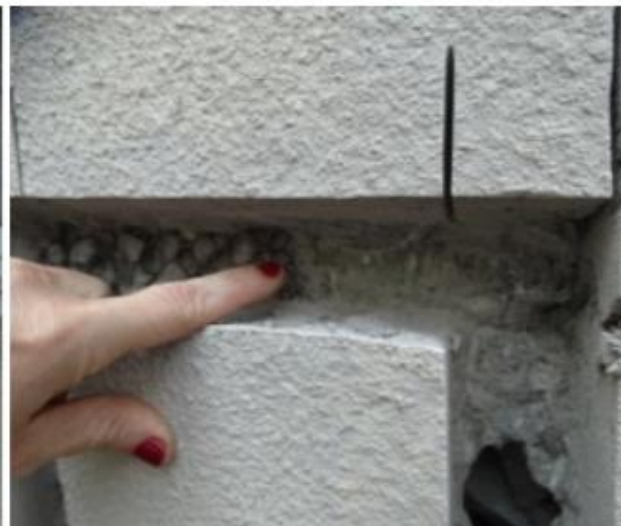
Primeira janela de inspeção (J1)  
Prospecção do revestimento de fachadas em local com fissuração a 45° no vão de alvenaria – 1o pavimento da edificação.

A deficiência no posicionamento desta tela na argamassa causa a formação de fissura no revestimento no vão da alvenaria na abertura da janela. Isto foi observado em algumas outras janelas das fachadas da edificação.

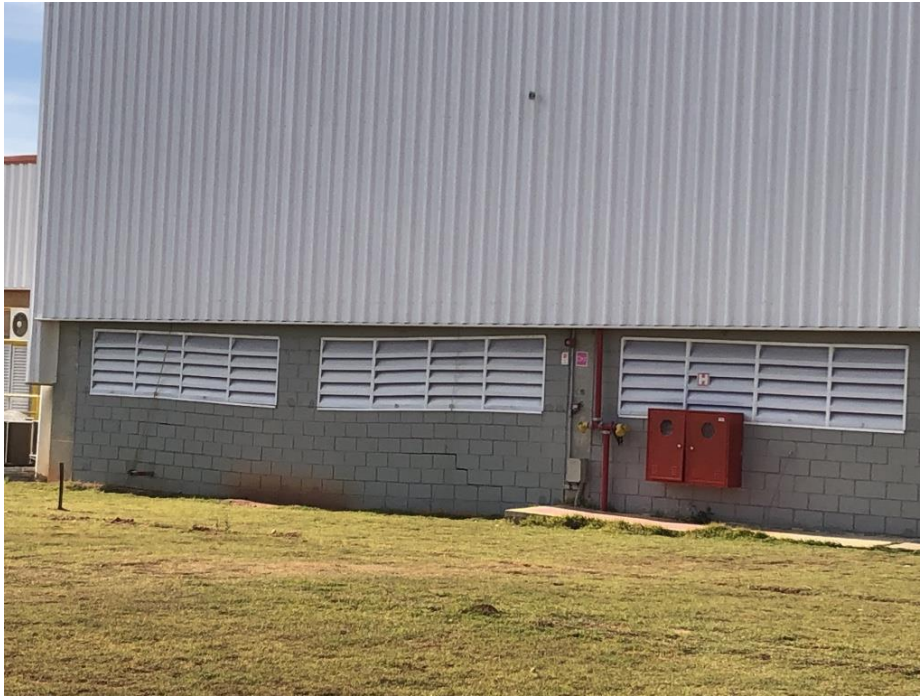
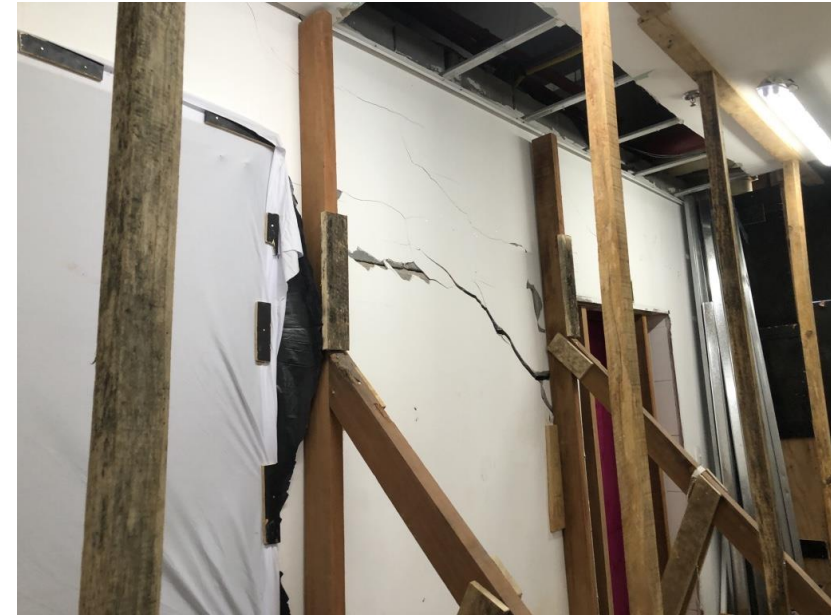
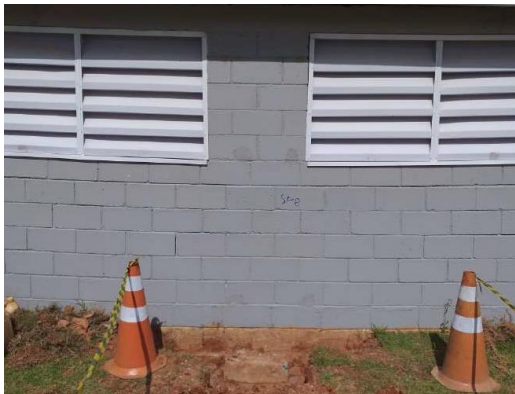
Edificação construída sobre camada de aterro de mais de 8 m

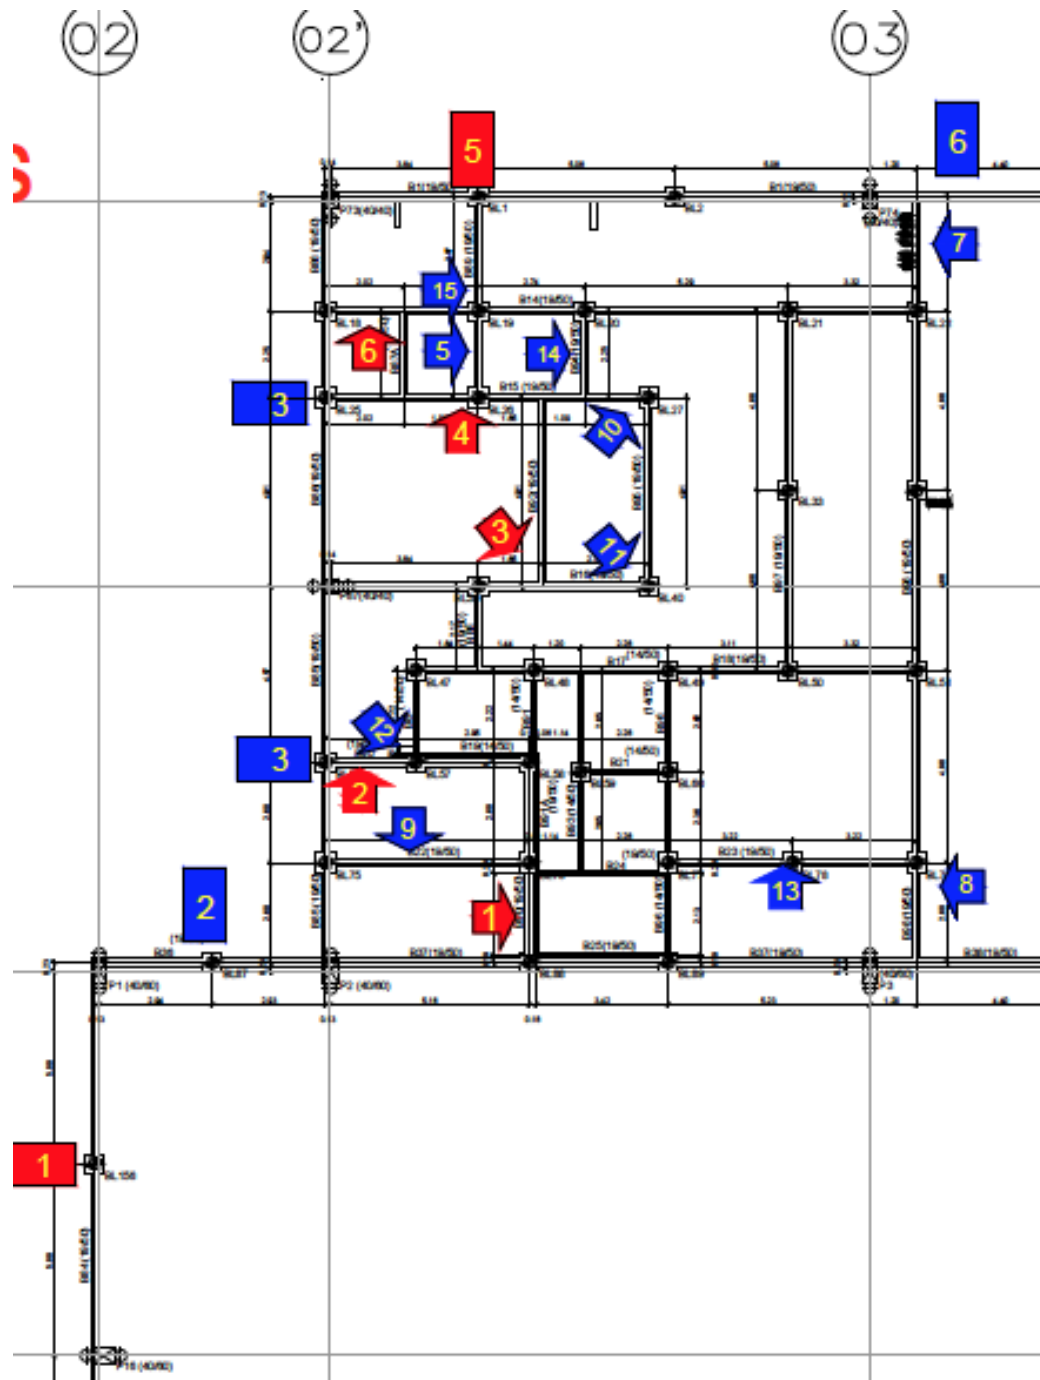
**Nº** inspeções 13/03/2020

**Nº** inspeções 13/03/2020 e 31/07/2020

2 - Nas inspeções do dia 28/09/2020 números 1,2,5,6,7,8,9,10,11,12,13,14e15 verificou-se a ausência de todas as vigas baldramas do projeto estrutural - vide relatório fotográfico;

3 - As inspeções indicadas com a data 22/10/2020 serão realizadas na presença do perito judicial como as inspeções do dia 31/07/2020.

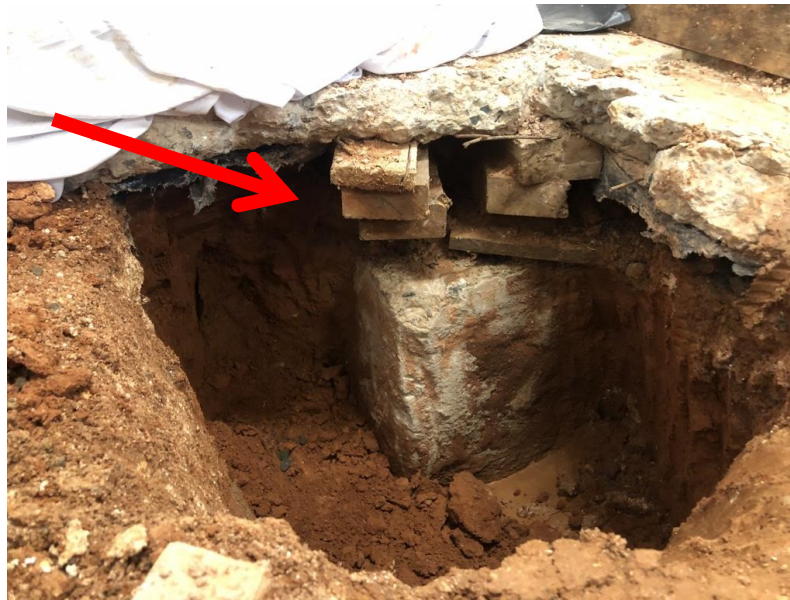
- Ausência de elementos de fundação (estacas e blocos)

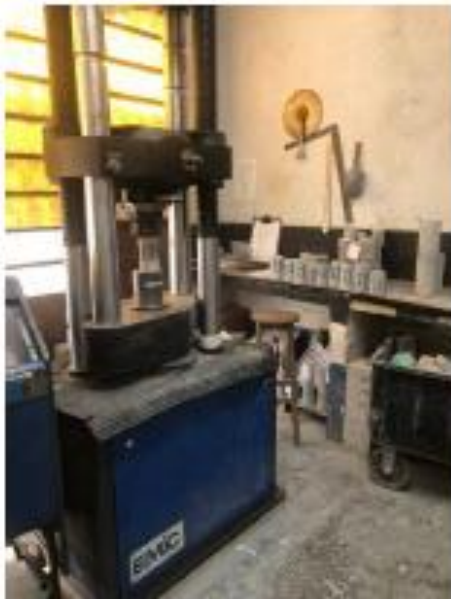
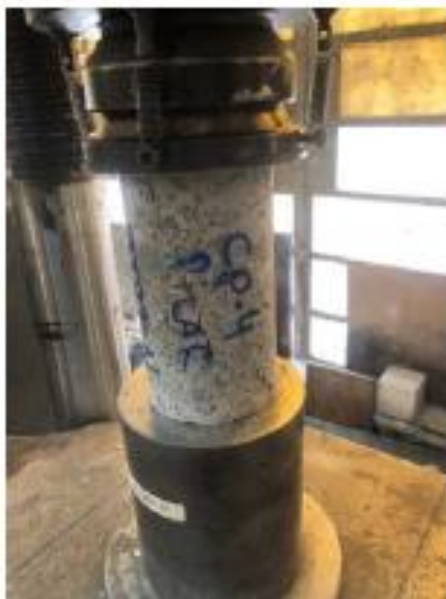
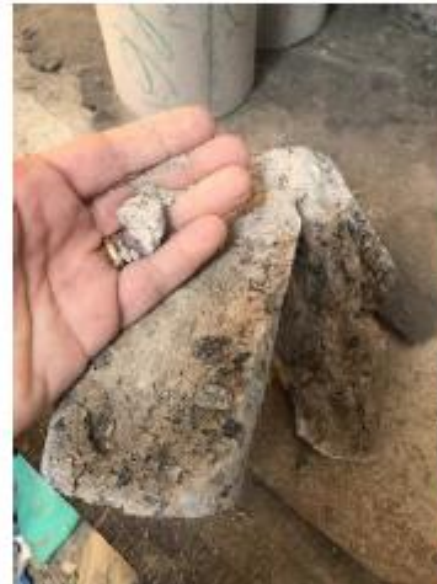
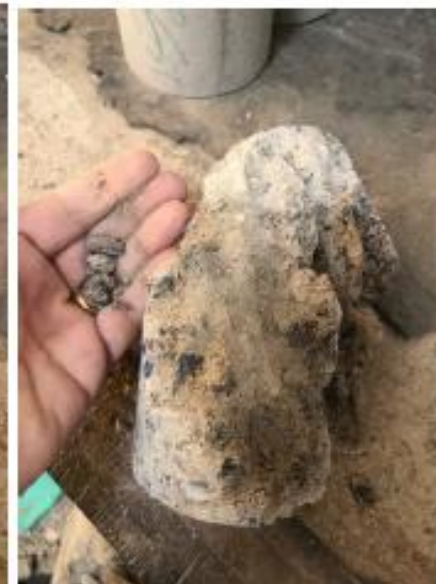
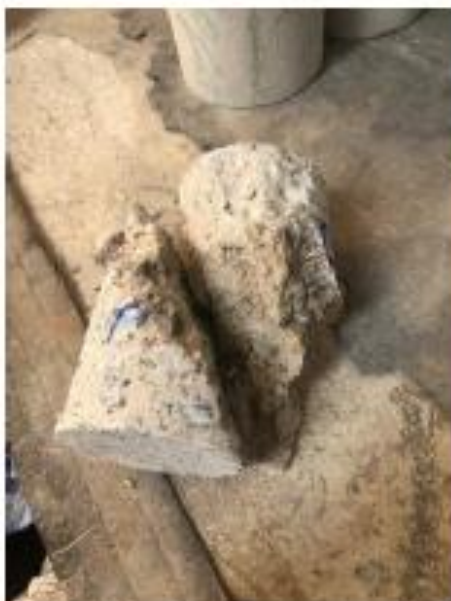
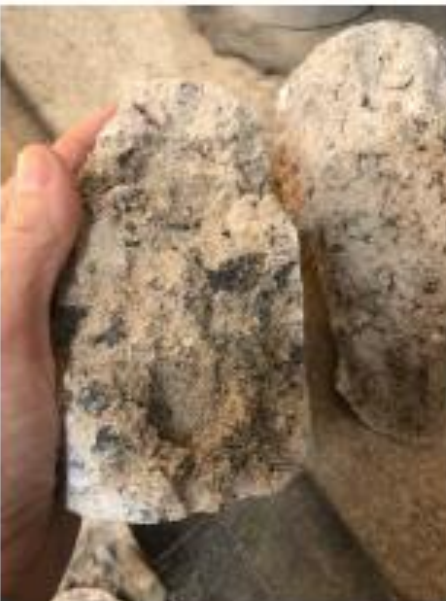
**APURAÇÃO DE NEXO CAUSAL  
QUANDO O USO DE ENSAIOS É FUNDAMENTAL PARA A PERÍCIA**

A grande maioria dos pilares ensaiados, e algumas vigas, apresentaram resistências muito inferiores a 25 MPa.

A baixa resistência observada nos elementos estruturais pode estar associada à relação alta de água e cimento da pasta de concreto, baixo consumo de cimento e erros de traço. O aspecto pulverulento e esbranquiçado do concreto extraído dos elementos estruturais para realização de ensaios de resistência à compressão, também, são indicadores qualitativos da má qualidade do concreto executado no local.

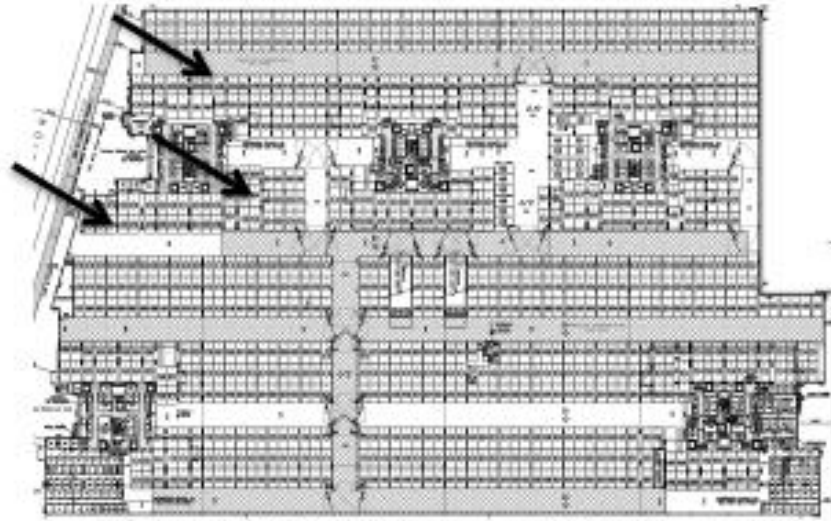
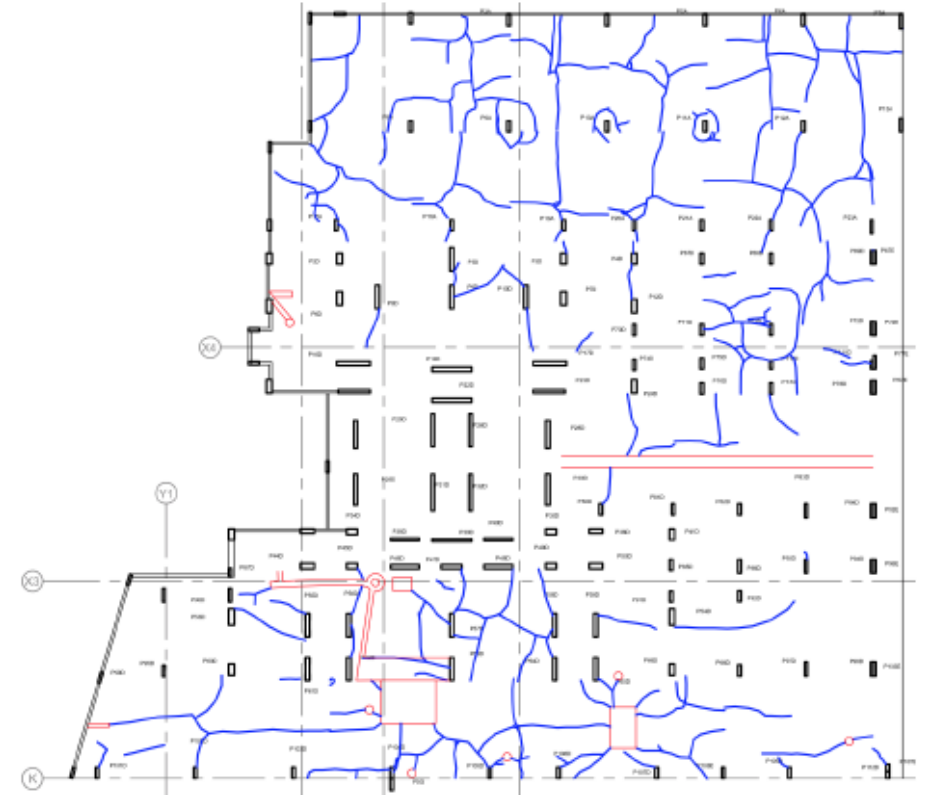
As trincas, conforme prospecções realizadas nas vistorias periciais, são rupturas transversais de toda a camada de concreto, e não são superficiais. As trincas ocorrem com início no centro das bordas laterais de cada pano / trecho do piso, nas juntas serradas e/ou construtivas, convergindo para o centro do pano, dividindo-o em 4 (quatro) ou mais partes.

Apesar das trincas existentes neste piso caracterizarem ruptura da camada de concreto, não são observados desníveis entre os diversos trechos do pano / trecho do piso rompido. Logo, não há instabilidade no piso executado, e não existem esforços decorrentes de recalques diferenciais e outros causados por perda de capacidade de suporte do piso ou de sua base.
