# **Diretrizes de Levantamento de Dados para Análise da Situação das Edificações Decorrentes dos Eventos Climáticos no RS – 2024**

Objetivos: Apresentar diretrizes metodológicas, procedimentos técnicos e lições aprendidas na atuação dos profissionais do IBAPE/RS durante e após os eventos climáticos extremos de 2024 – Foco Porto Alegre e região metropolitana.

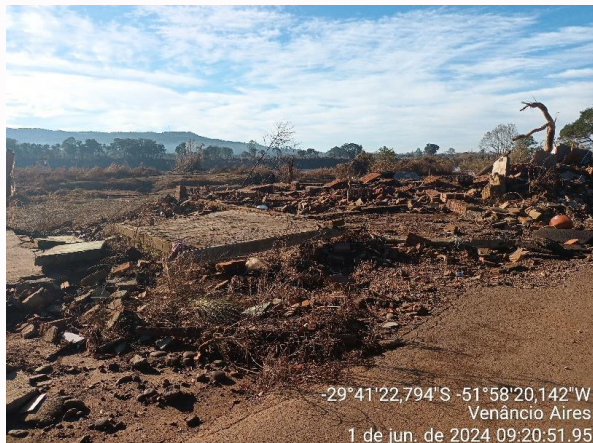
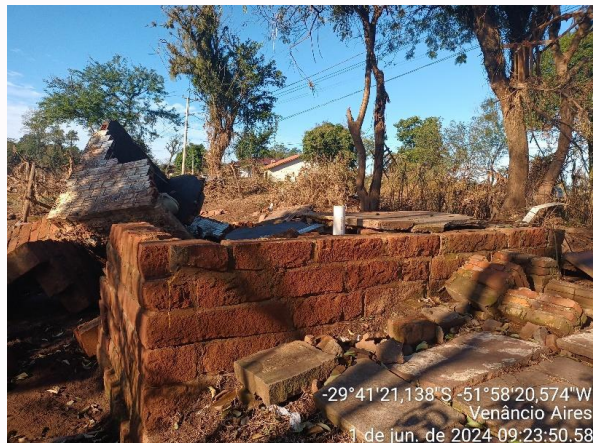
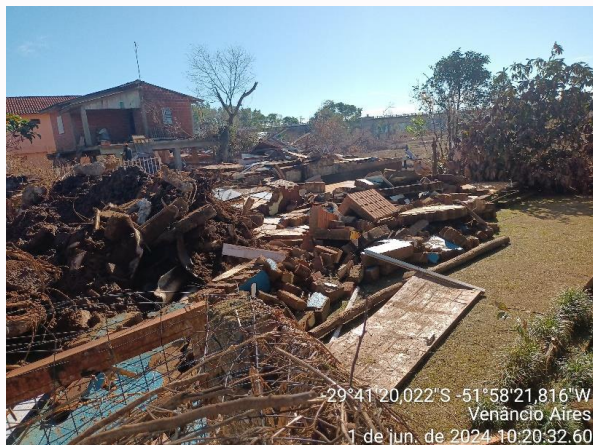
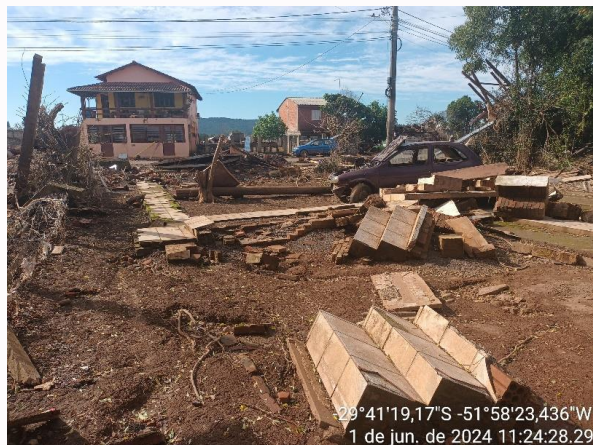
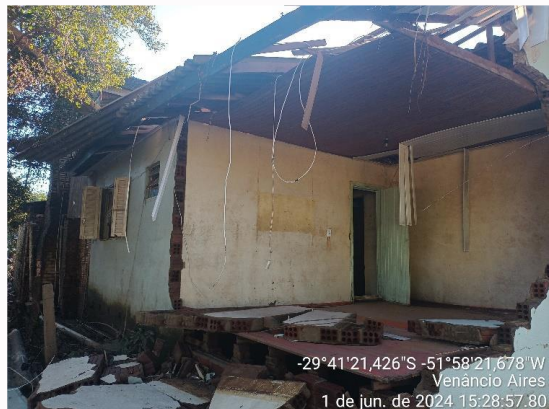
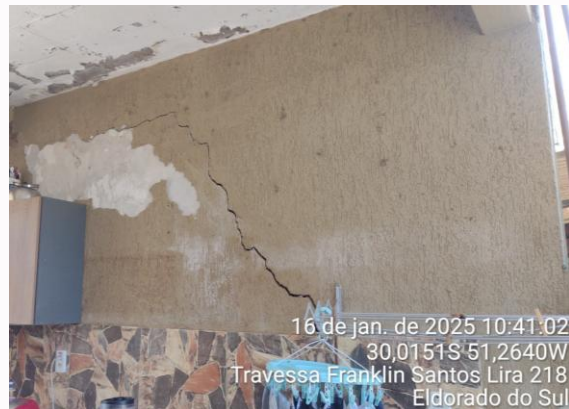
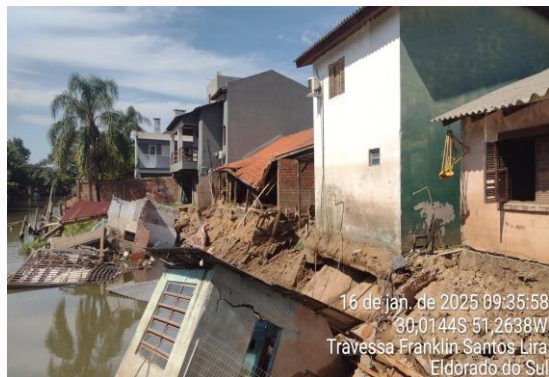
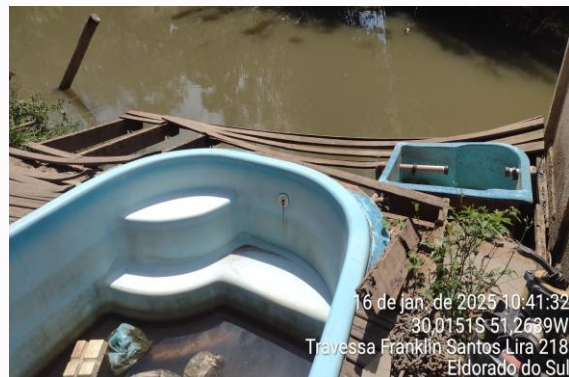
Danos observados:

Fissuras em pilares, vigas e fundações; recalques diferenciais, colapsos parciais e instabilidade de paredes portantes; comprometimento da integridade da estrutura de contenção.

- Arraste ou erosão das fundações devido à correnteza;
- Recalques diferenciais pela saturação do solo e perda de capacidade de suporte;
- Fissuras e trincas ativas em vigas, pilares e lajes;
- Deslocamentos de paredes portantes e colapsos parciais de coberturas.

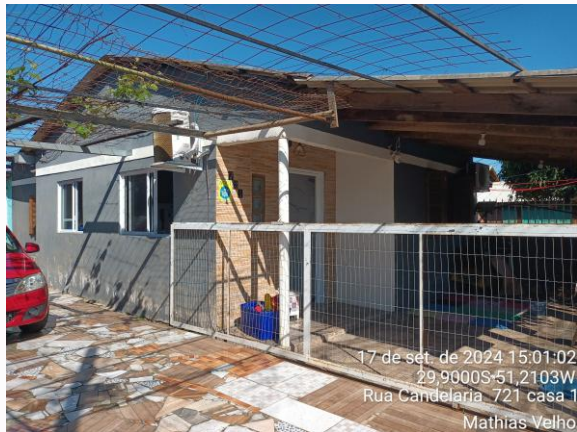
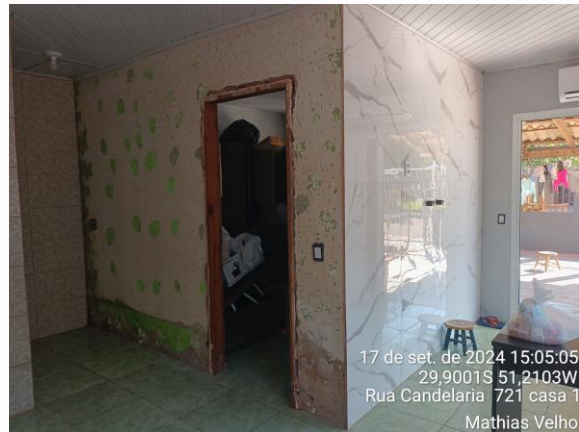
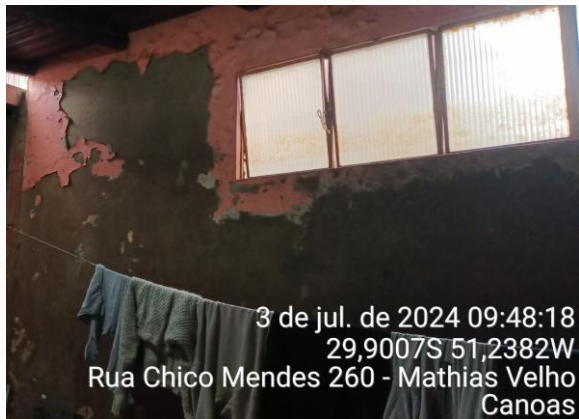
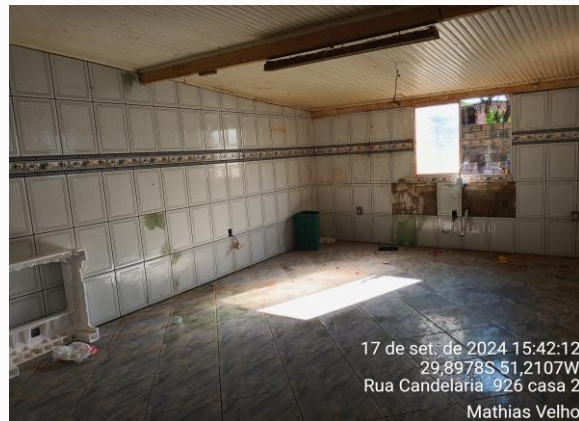
## Danos observados:

Infiltrações em paredes, tetos e pisos; descolamento de revestimentos, degradação de esquadrias e vedadores; mofo, bolor, deslocamentos e desgaste de acabamentos.

- Infiltrações e umidade ascendente nas paredes e pisos;
- Descolamento de revestimentos cerâmicos ou rebocos;
- Deformação e apodrecimento de esquadrias de madeira ou MDF;
- Danos em portas, janelas, rodapés e pinturas;
- Contaminação de materiais por fungos e mofo.

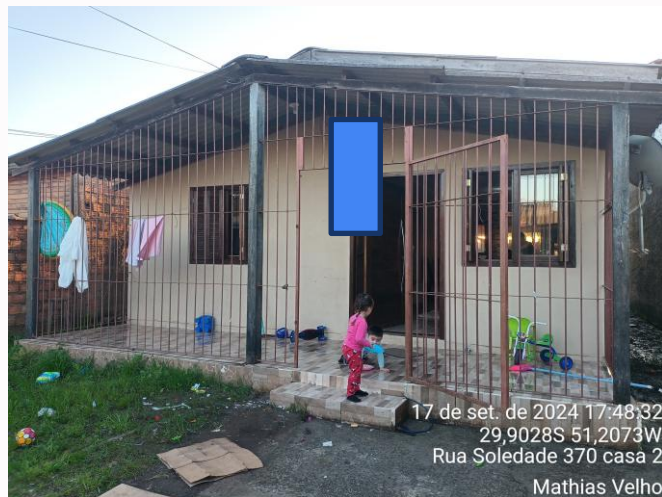
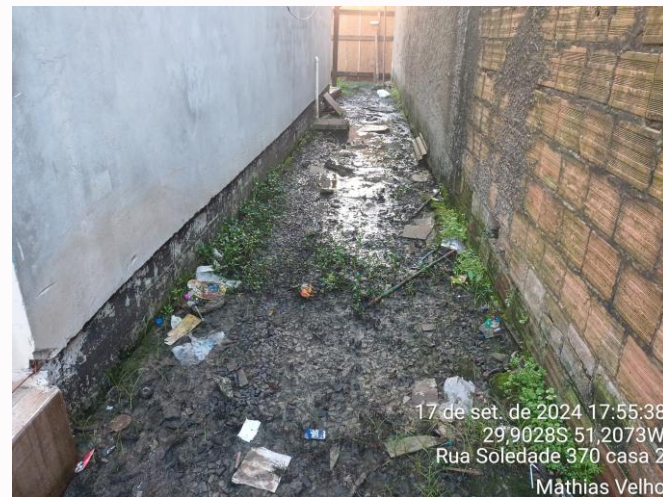
## Danos Observados:

Perda de acessibilidade ou circulação; inviabilidade do uso de redes elétricas, hidráulicas ou sanitárias; redução da habitabilidade e segurança de uso.

- Curto-circuito e queima de instalações elétricas submersas;
- Obstrução ou contaminação de redes hidrossanitárias;
- Danos em equipamentos, bombas e aquecedores;
- Perda de acessibilidade (escadas escorregadias, rampas comprometidas, pisos deformados).
