**A UTILIZAÇÃO DA FOTOGRAFIA PANORÂMICA IMERSIVA EM 360  
GRAUS UM AVANÇO TECNOLÓGICO PARA A PRODUÇÃO DE PROVAS  
TÉCNICAS EM AVALIAÇÕES E PERÍCIAS**

## RESUMO

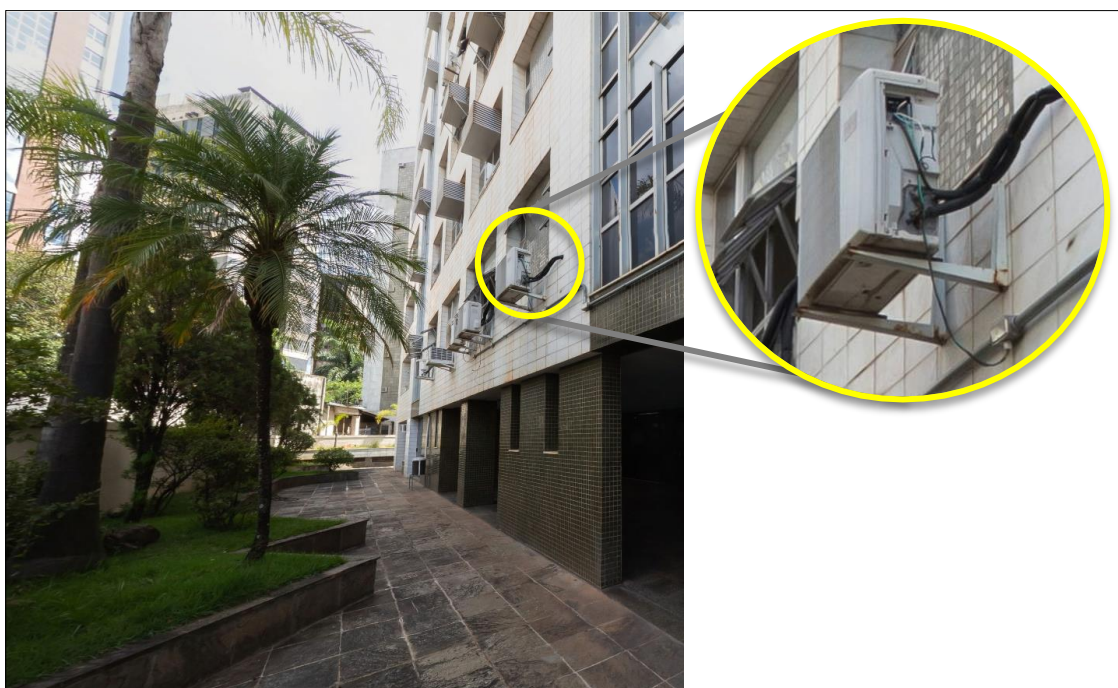
**Figura 1 - Destaque à qualidade do zoom**

Inúmeros são os benefícios da utilização do método de capturas fotográficas panorâmicas imersivas em 360º. Por utilizar-se de câmeras DSLR (Digital Single Lens Reflex), o resultado obtido são fotos em altíssima qualidade, possibilitando a análise detalhada de possíveis anomalias construtivas.

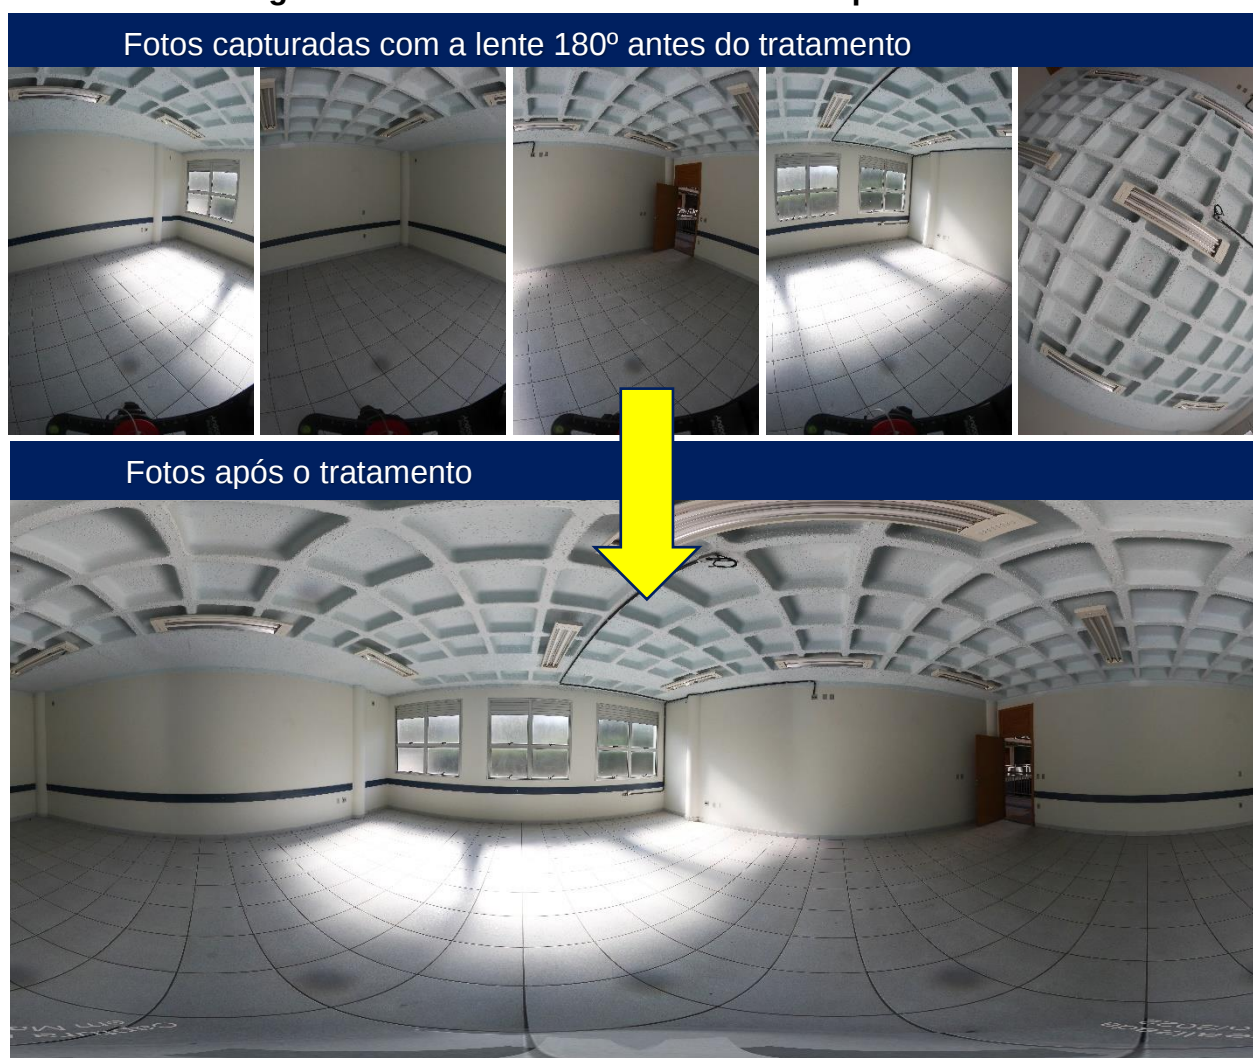
**Figura 2 - União de fotos resultando em panorâmica**

A visualização de fotos fragmentadas, de ângulos limitados, dificulta o entendimento do ambiente vistoriado como um todo, o que não ocorre na panorâmica imersiva 360°. Na figura a seguir, vemos o exemplo das fotos antes e depois do tratamento, destacando como é possível compreender melhor o ambiente após a união.

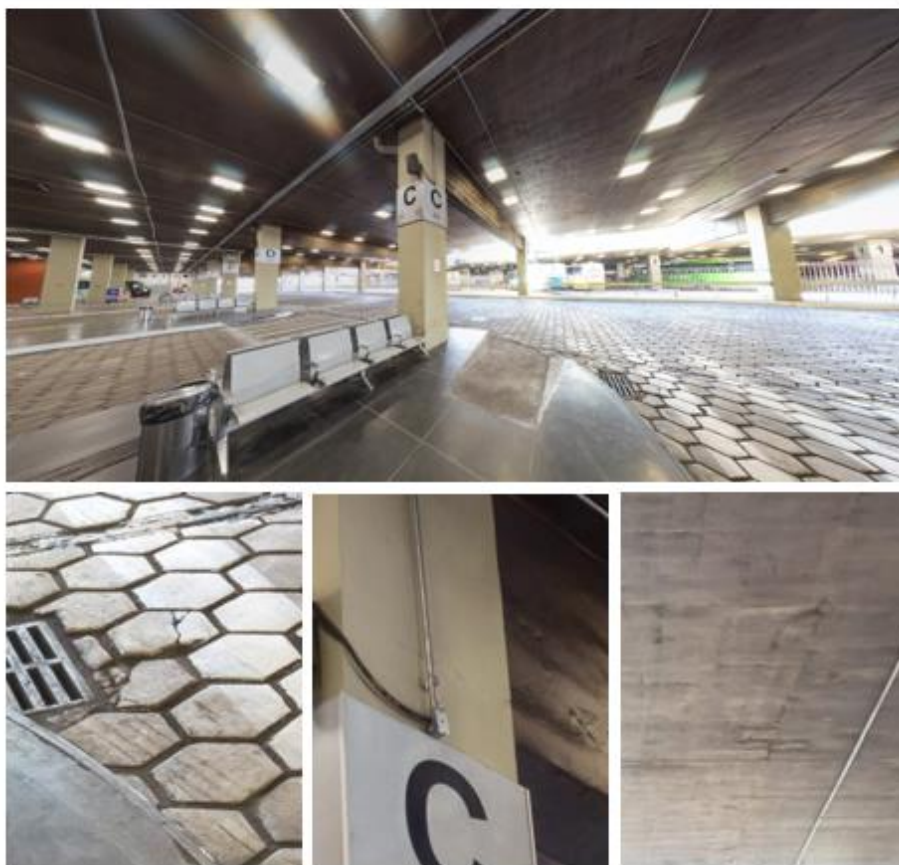
**Figura 4 – Registros fotográficos**

| | PISO | PILARES | TETO |
| REVESTIMENTOS | Concretado e polido e blocos sextavados de concreto | Concretados | Concretado |
| ANOMALIAS | Deteriorações e fissuras | Deteriorações, danos e fissuras | Deteriorações, infiltrações, manchas e oxidações na armadura |

Observa-se, então, a qualidade dos registros e a fácil identificação dos elementos construtivos.

A seguir será feita a demonstração de como seria realizado o registro fotográfico no laudo cautelar, por meio do tour virtual.

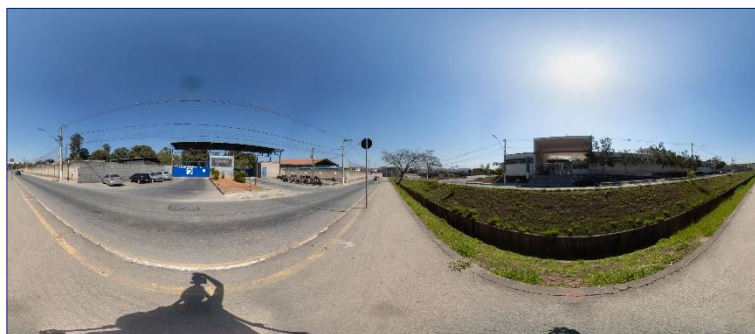
**Figura 3 - Exemplo de foto panorâmica**

Primeiramente, é de suma importância compreender o que é uma foto panorâmica. O significado da palavra “panorama” vem do grego, sendo “pan” todo e “horama” vista. Sendo assim, é uma fotografia que traz a visão total de um ambiente, podendo até ir além do que o olho humano consegue capturar. Essa foto tem no máximo 360° e é formada a partir da junção de fotos. A Figura 3, a seguir, representa o exemplo de uma panorâmica:

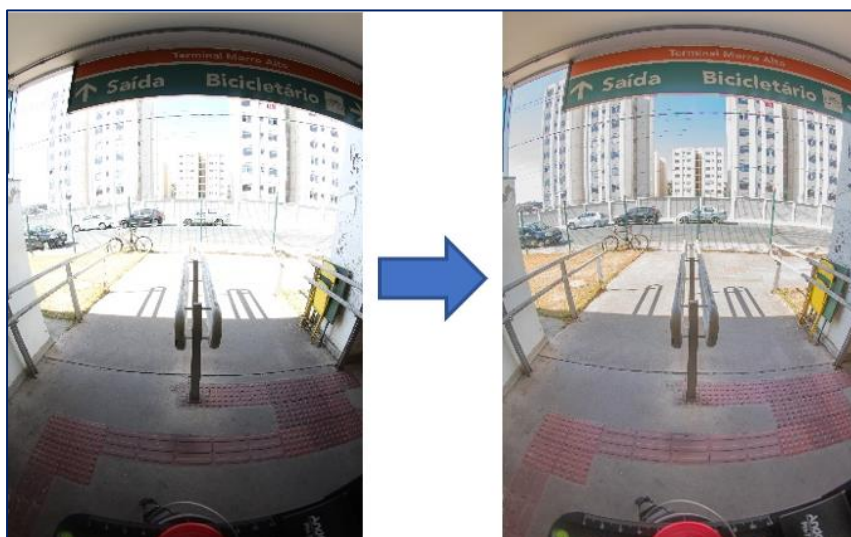
**Figura 4 - Comparação entre as fotos antes e depois da edição**

Inicialmente, as fotos deverão ser editadas e agrupadas, de maneira que cada grupo com cinco imagens represente um *hotspot*. Um exemplo de foto editada será mostrado na figura a seguir, esta edição irá facilitar a execução da próxima etapa além de melhorar a imagem visualmente.

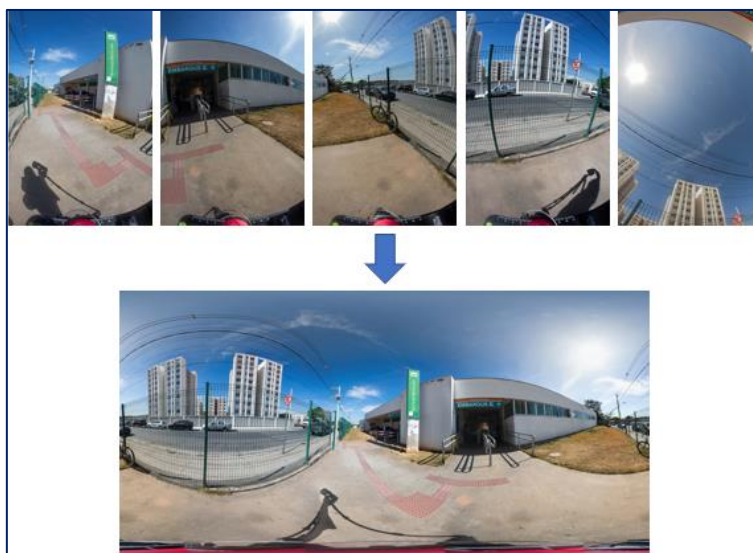
**Figura 5 - Costura das imagens e criação da imagem panorâmica**

Com as imagens editadas e tratadas, parte-se para o processo de união (ou costura) das imagens, que é realizado em softwares desenvolvidos especificamente para esse tipo de processo. Basicamente, o que o programa faz é comparar duas fotos e identificar os pontos em comum entre elas, por meio da sobreposição de imagens. Ele faz essa comparação, com todos os cinco itens, para que consiga capturar o máximo de pontos em comum. A partir disso ele cria a imagem, chamada de panorâmica, que representa todo o ambiente.

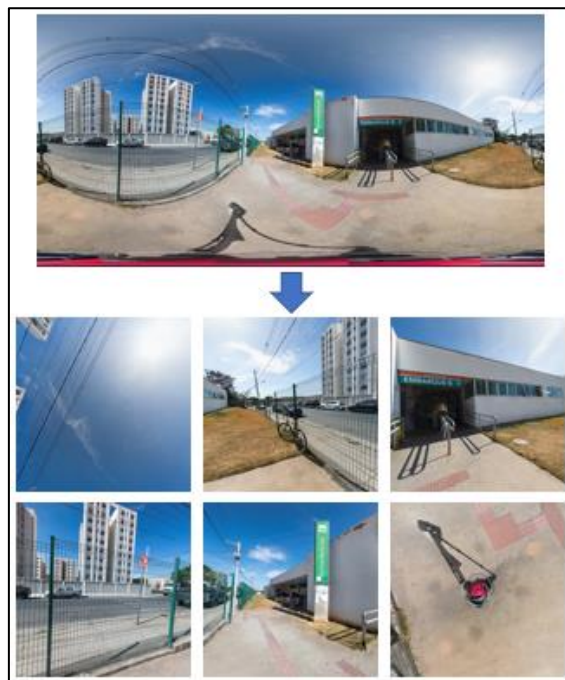
**Figura 6 - Divisão da panorâmica em seis pedaços**

Apenas com essas duas etapas supracitadas, já seria possível partir para a junção das imagens e a elaboração do tour. Todavia, alguns outros procedimentos podem ser realizados com o intuito de melhorar a qualidade do tour. Um exemplo, é o de retirar o tripé da imagem, para que a sensação de imersão, fique ainda melhor. Isso pode ser feito de diversas maneiras, dentre elas, usar um software, que possibilite a divisão de uma imagem panorâmica, em seis pedaços. Esses terão a seguinte divisão: uma imagem totalmente para cima, uma totalmente para baixo e as outras quatro serão o “restante” da panorâmica. A Figura 6 a seguir irá facilitar a visualização:

Desse modo, depois dessa etapa, seria possível editar a foto que está voltada para baixo e retirar o tripé. Após isso, seria necessário apenas juntar os pedaços novamente.
