# **III WORKSHOP DE INSPEÇÃO PREDIAL**

**EXEMPLOS DE CASOS DE USO  
INDEVIDO DOS LAUDOS DE  
INSPEÇÃO PREDIAL**

**Darkson Fonseca Jr**  
Engº. Civil

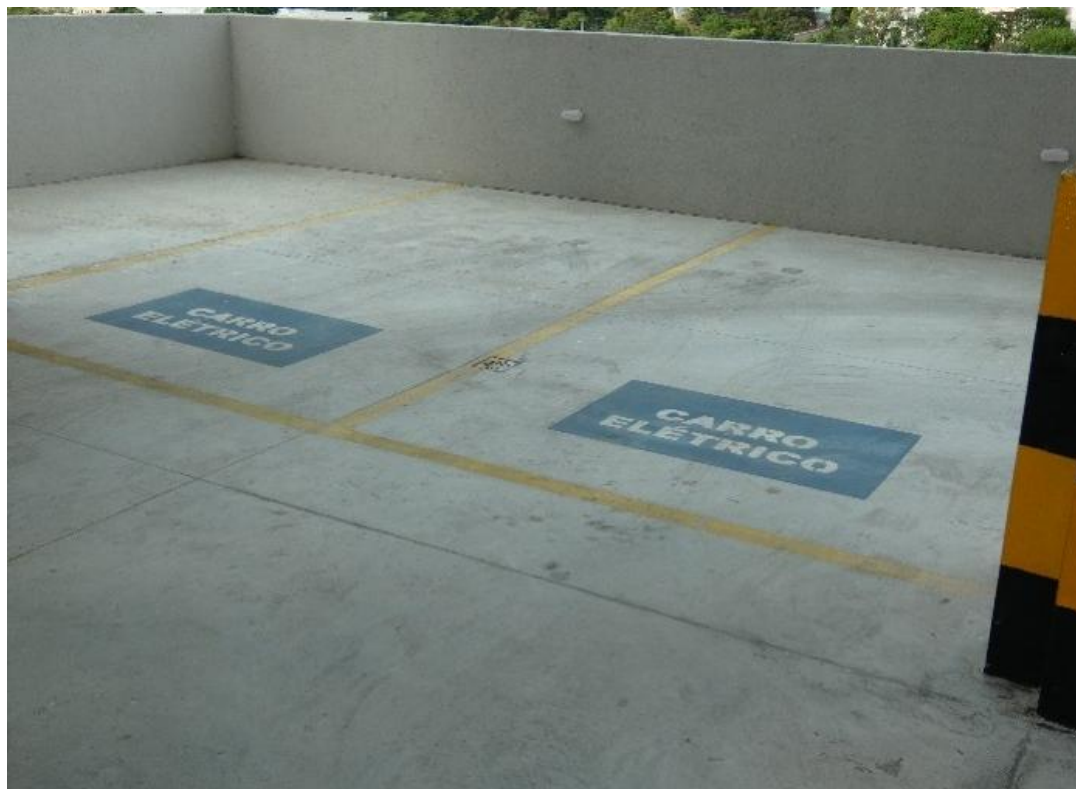
# Garagem 3 - Estacionamento

Constava previsto no memorial do empreendimento 5 vagas de carregadores veiculares. As vagas constavam discriminadas mas não existia os pontos de recargas nem infraestrutura para a ligação.

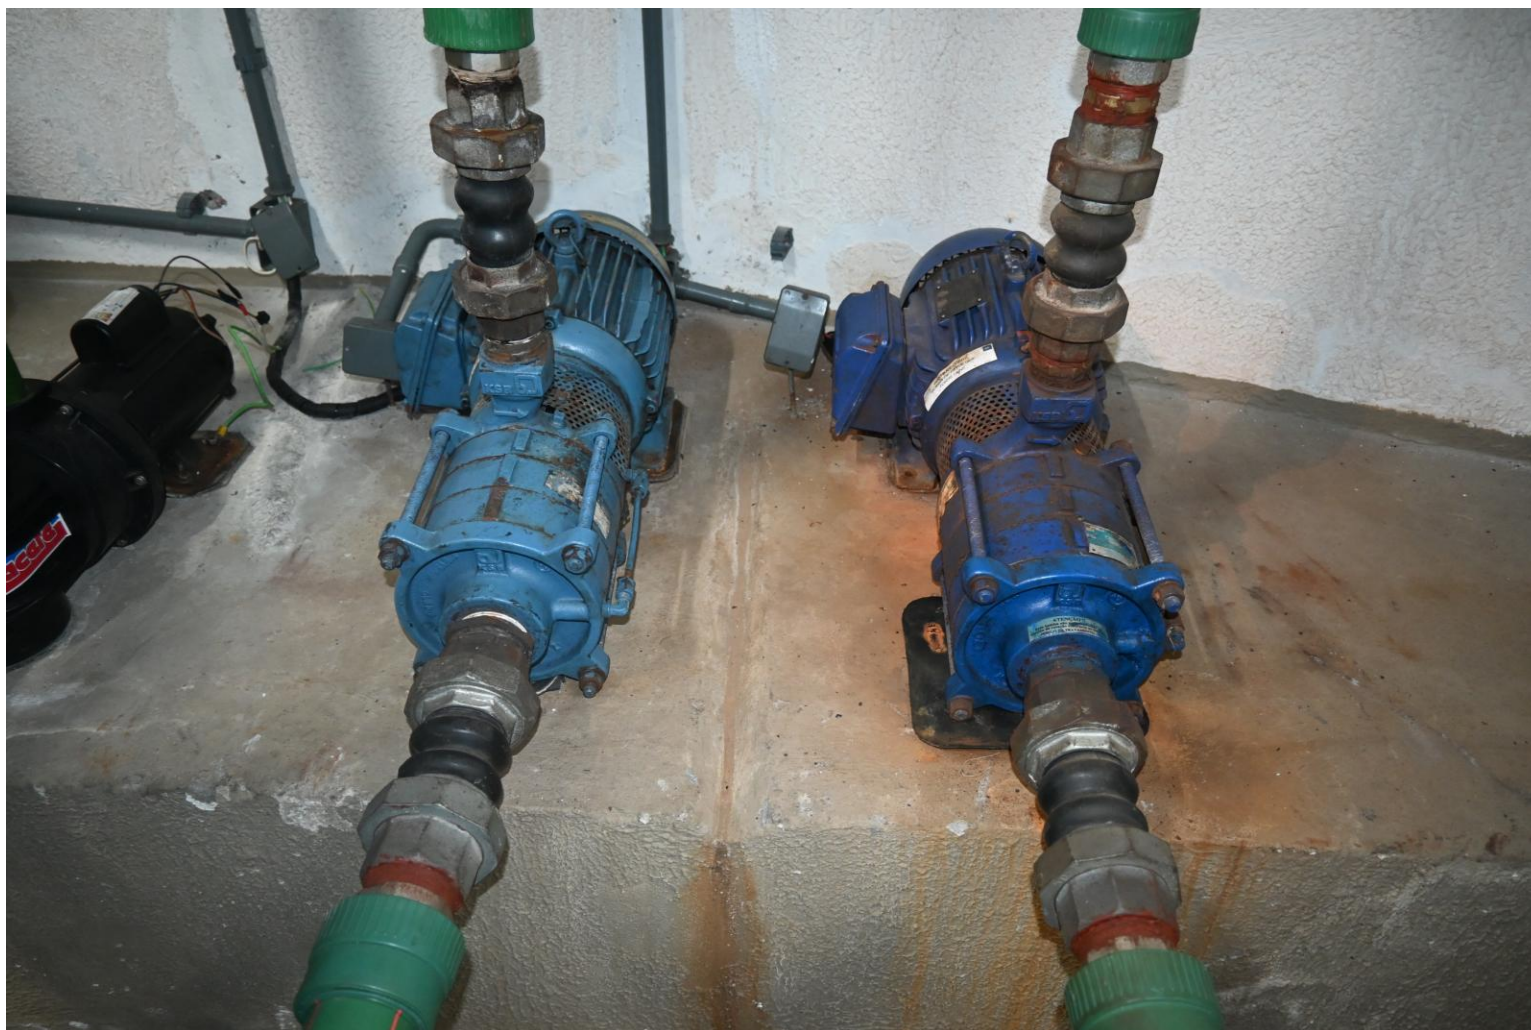
# Casa de Bombas

Existia apenas uma bomba na casa de bombas conforme o laudo de Inspeção predial. Na vistoria da construtora foram encontradas essas duas bombas.

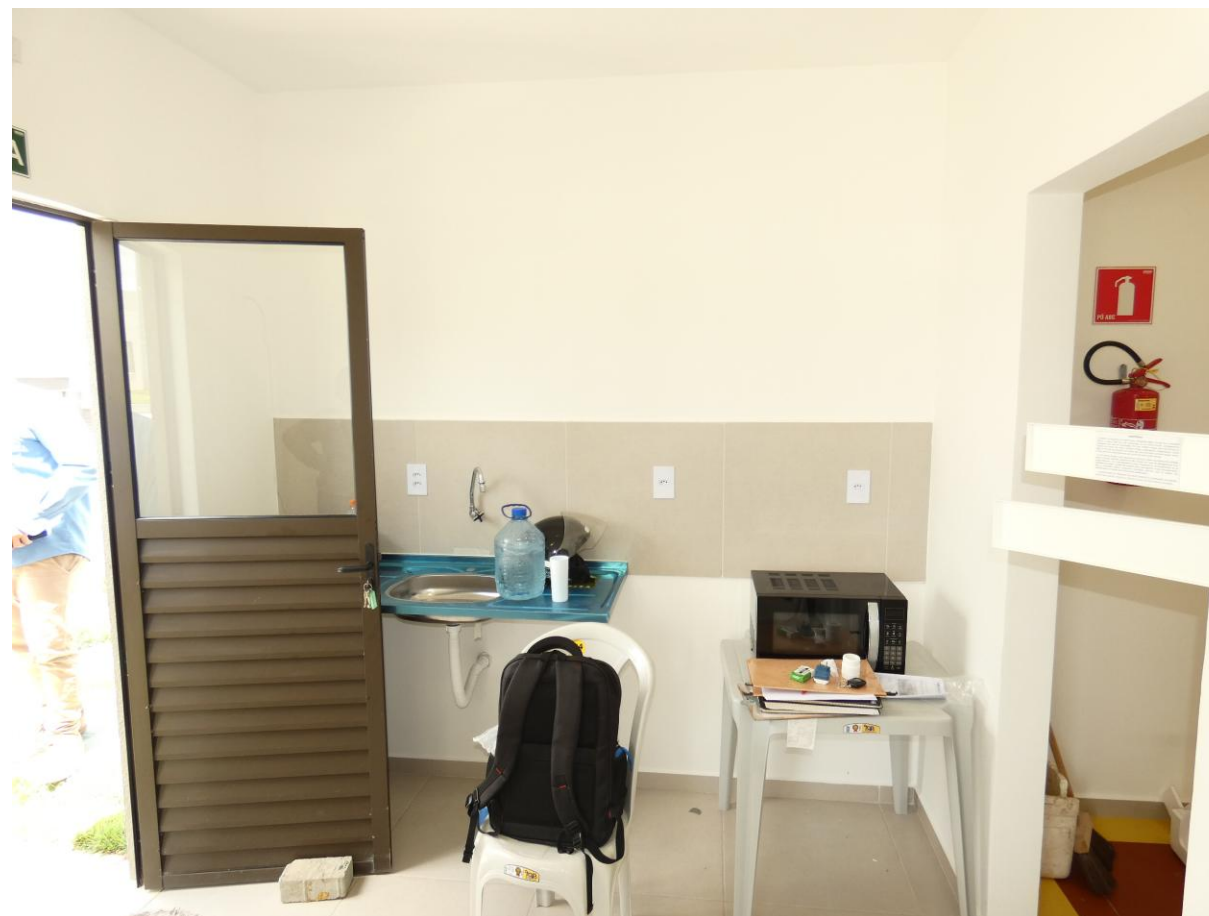
# Modificação de uso

Transformaram uma copa em uma sala administrativa.  
Instalaram ar condicionados em cima da laje e houve perfuração da impermeabilização da laje de cobertura. Instalação de forro de gesso no ambiente e na primeira chuva...

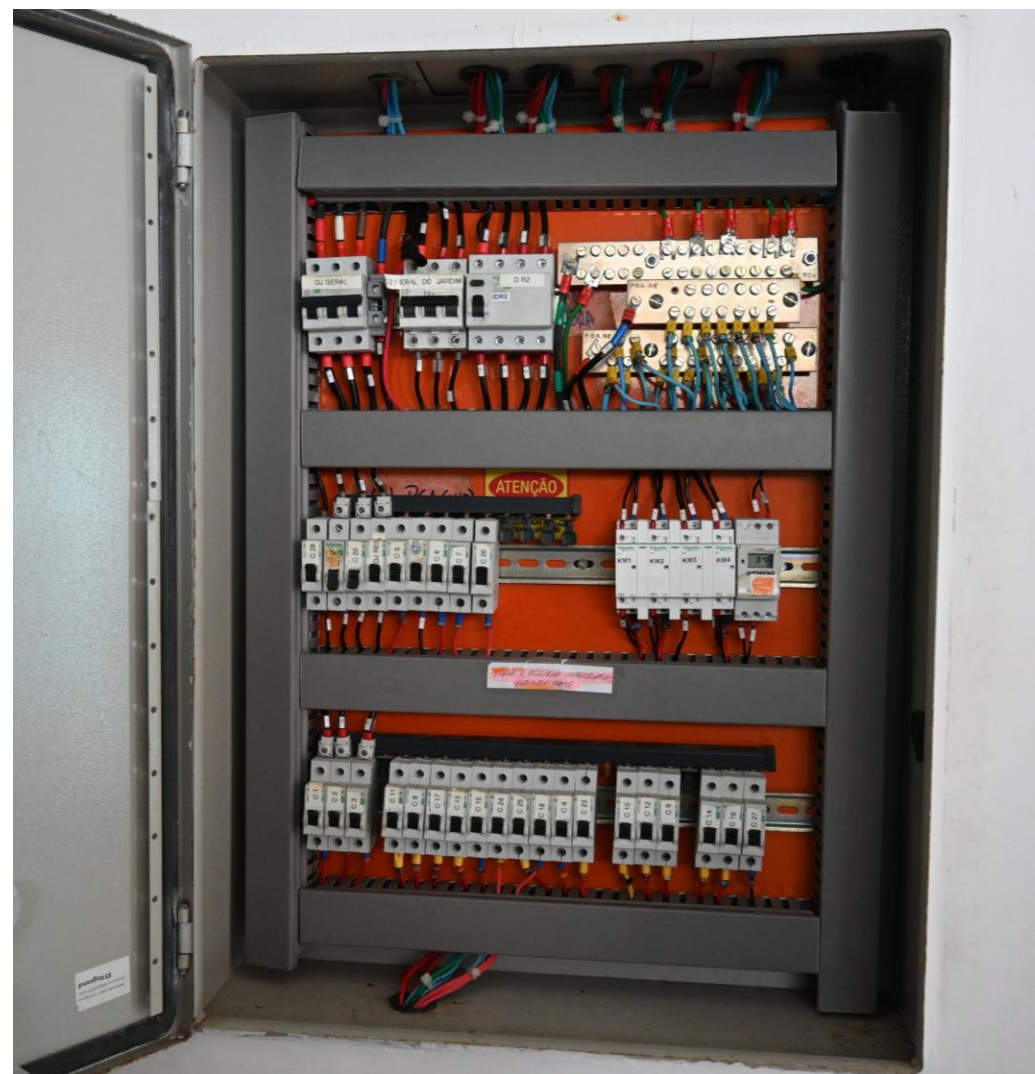
# Circuitos elétricos Salão de Festas

Ligação de equipamentos em tomadas do salão de festa infantil gerou princípio de incêndio no carrinho de batata frita. Foi entregue dois pontos de tomada no salão de festas e havia discriminado no manual das áreas comuns.
