**IBAPE NACIONAL**  
Instituto Brasileiro de Avaliações  
e Perícias de Engenharia

## USO DE IMAGENS TERMOGRÁFICAS EM PERÍCIAS

### LAMARTINE MOREIRA JUNIOR

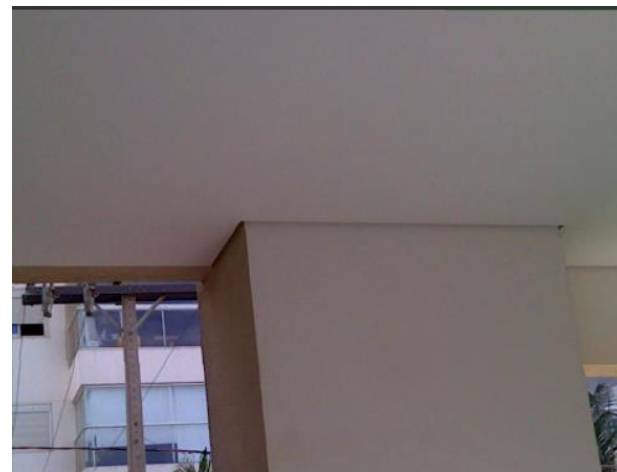
# Infiltração em Forro de Gesso no Térreo

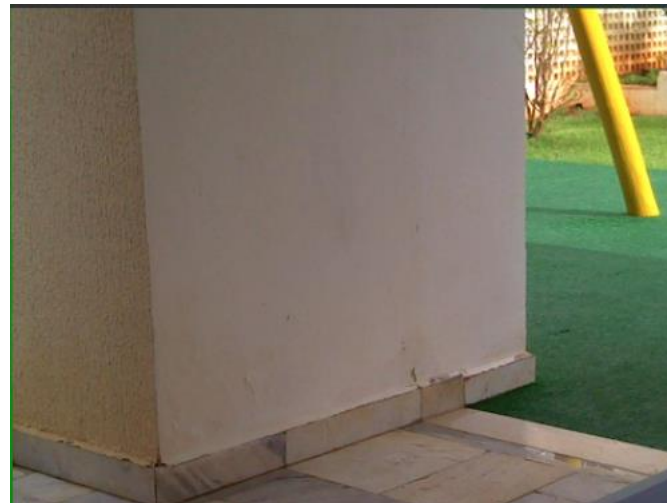
# Infiltração em enchimento de pilar no Térreo

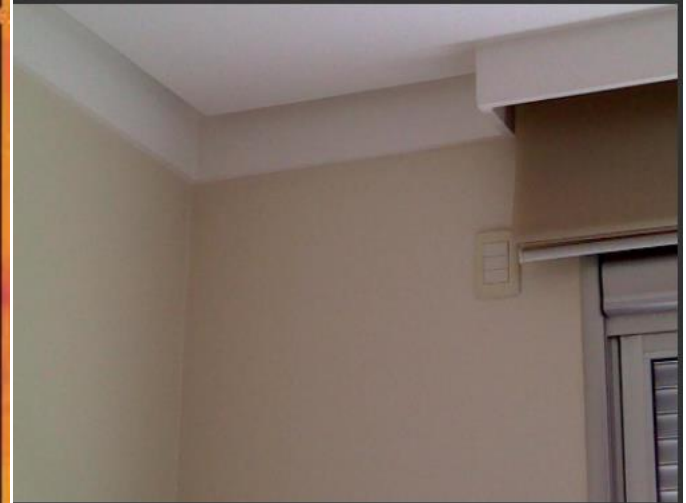
# INFILTRAÇÃO PAREDE DE VEDAÇÃO FACHADA

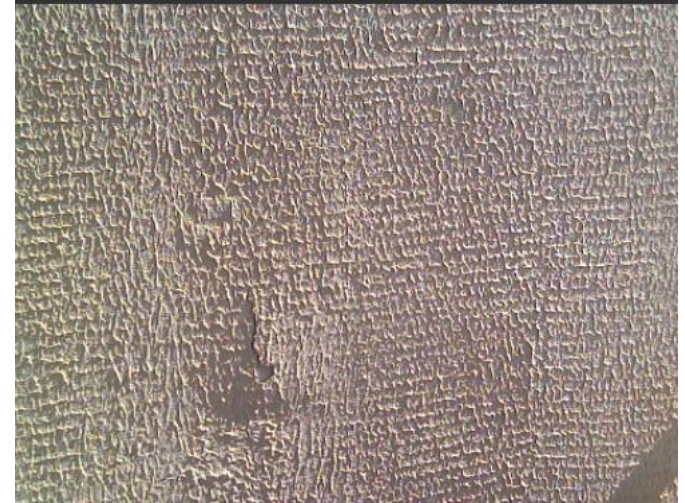
# INFILTRAÇÃO PAREDE DE VEDAÇÃO FACHADA

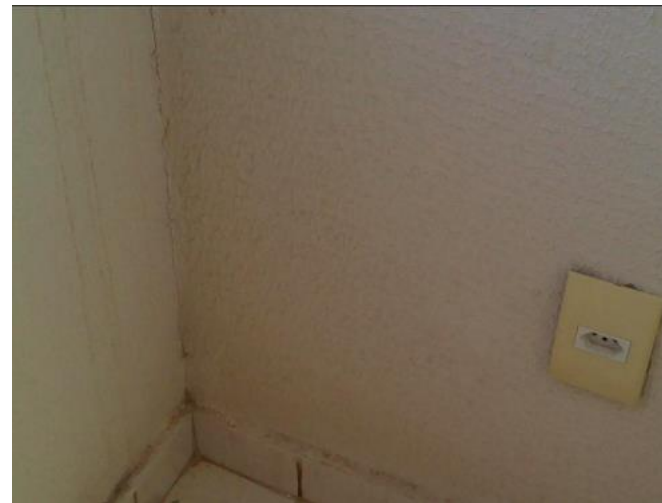
# INFILTRAÇÃO PAREDE DE VEDAÇÃO FACHADA

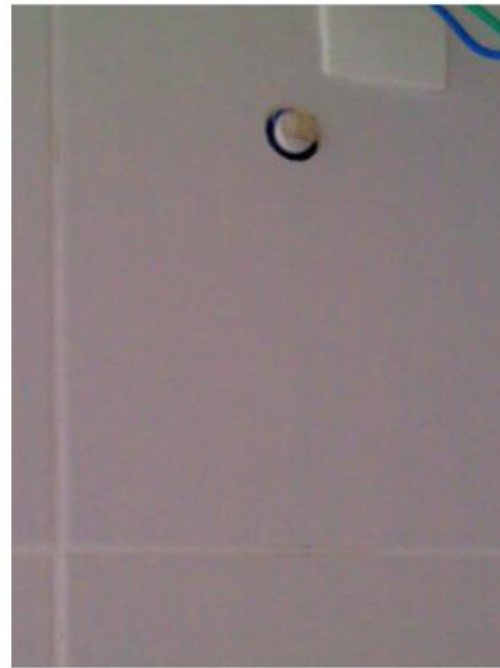
## Vazamento em Tubulação Hidráulica

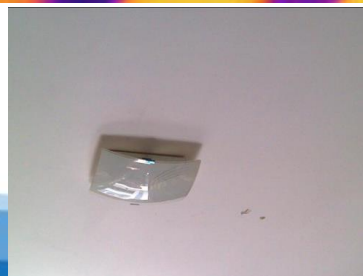
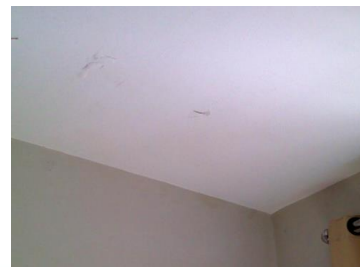
# Infiltração em Laje de Teto Cobertura

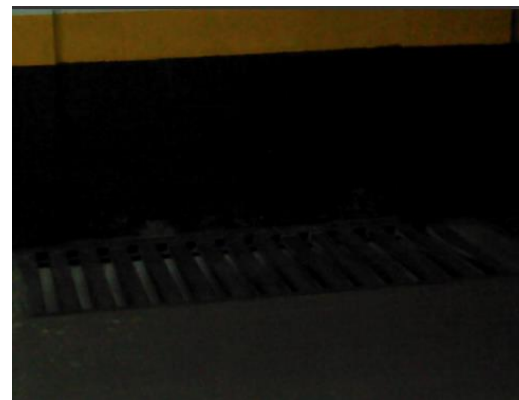
# Infiltração em Parede de Vedação do Subsolo

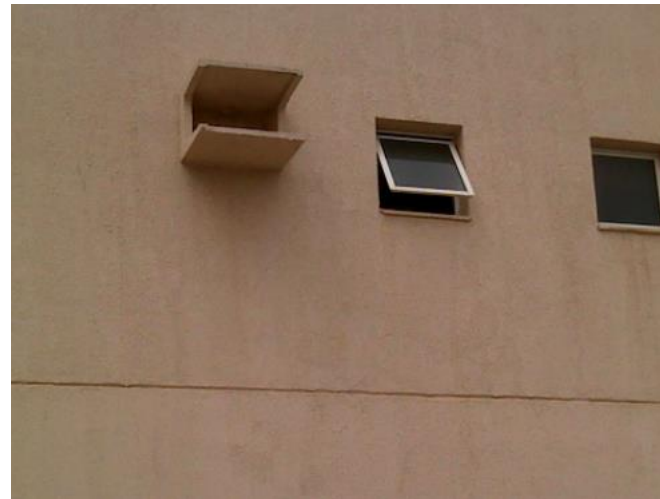
# Infiltração em Parede de Vedação do Subsolo

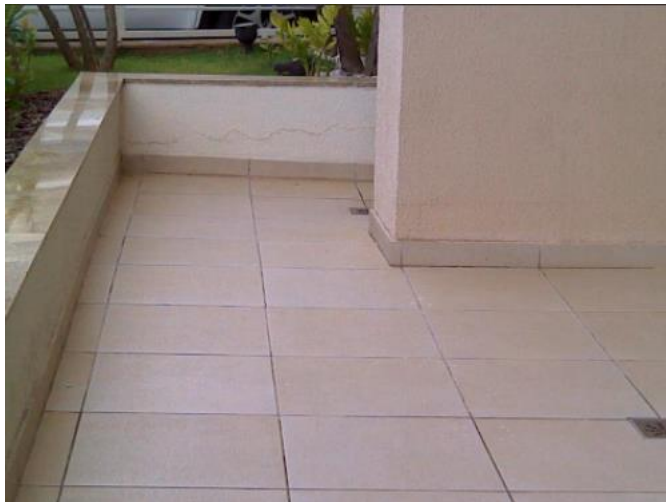
# Infiltração em Parede de Vedação do Subsolo

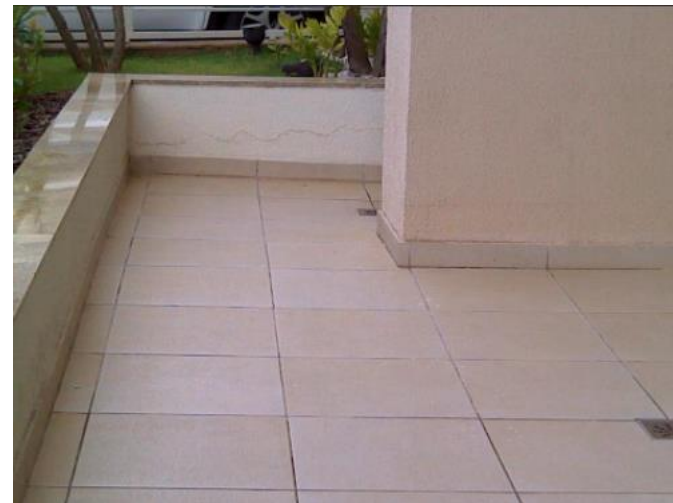
## Infiltração em Parede de Vedação do Subsolo
