**INSPEÇÃO PRELIMINAR EM PIER DE PORTO PRIVADO: ANÁLISE  
DE NÍVEL  
DE DANO E GRAU DE RISCO. UM ESTUDO DE CASO**

Trabalho de Perícia

Goiânia/GO  
2021

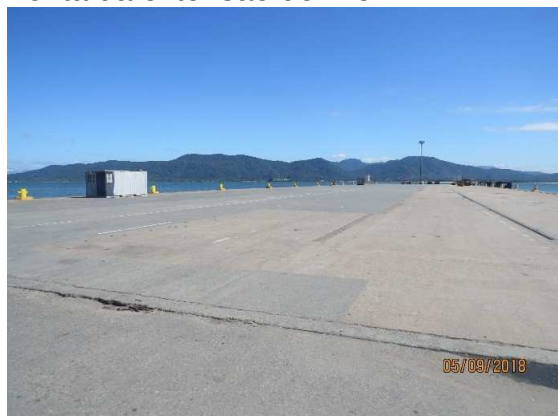
Figura 10 – PORÇÃO SUPERIOR. Vista frontal da extensão do Píer

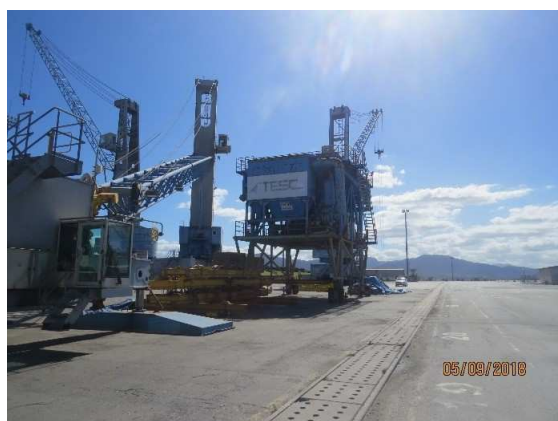
Figura 12 – PORÇÃO SUPERIOR. Equipamentos utilizados no píer

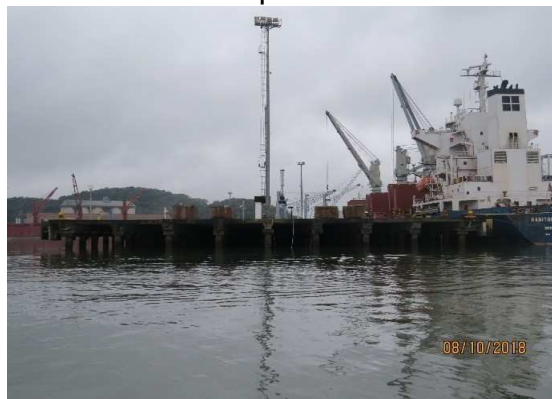
Figura 32 – PORÇÃO INFERIOR. Vista da frentedo píer

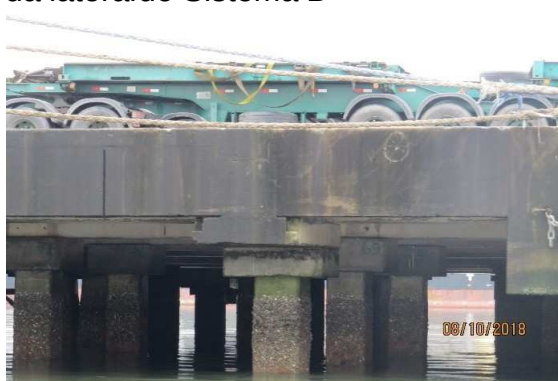
Figura 33 – PORÇÃO INFERIOR. Vista da lateral do Sistema B

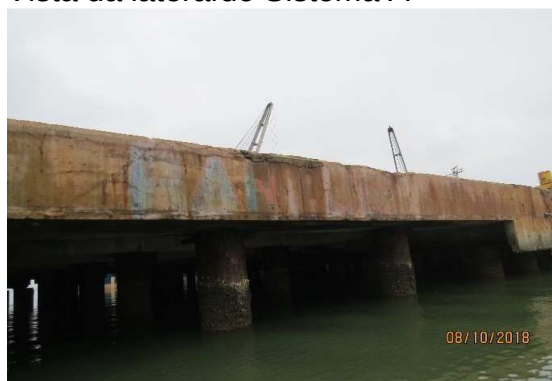
Figura 34 – PORÇÃO INFERIOR. Vista da lateral do Sistema A

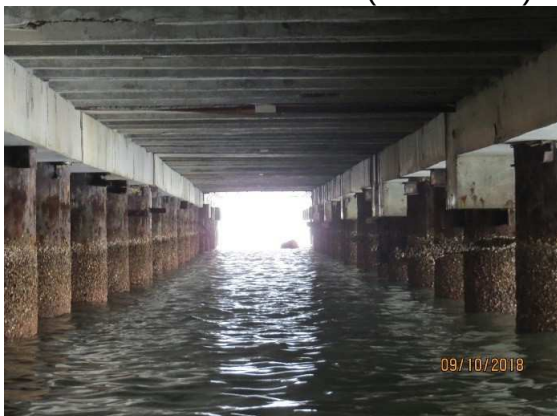
Figura 42 – PORÇÃO INFERIOR. Notar sistema construtivo (Sistema A)
