# ESTUDO DE VIADUTOS

**INSTITUTO BRASILEIRO DE AVALIAÇÕES E  
PERÍCIAS DE ENGENHARIA**

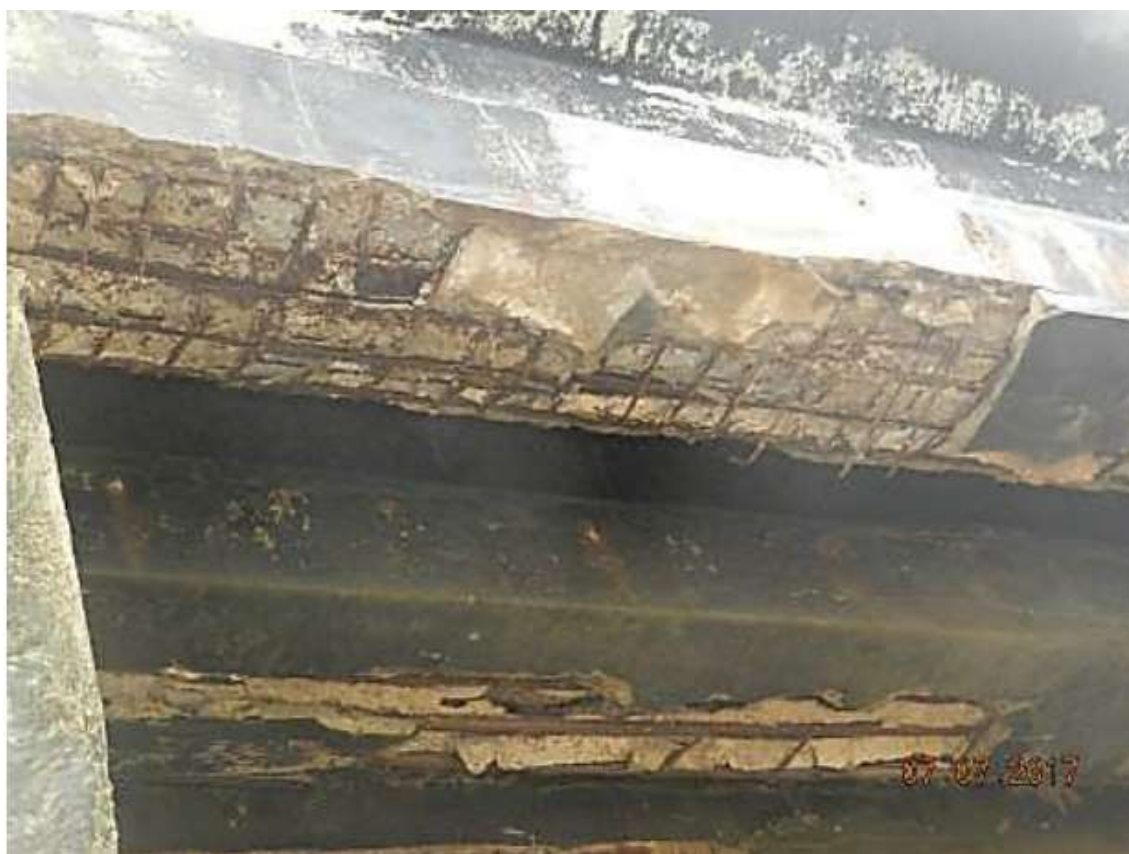
Entre as ocorrências verificadas destaca-se na ponte sobre o Rio Camarajipe a existência de elementos estruturais em estado crítico, conforme observa-se na foto a seguir:

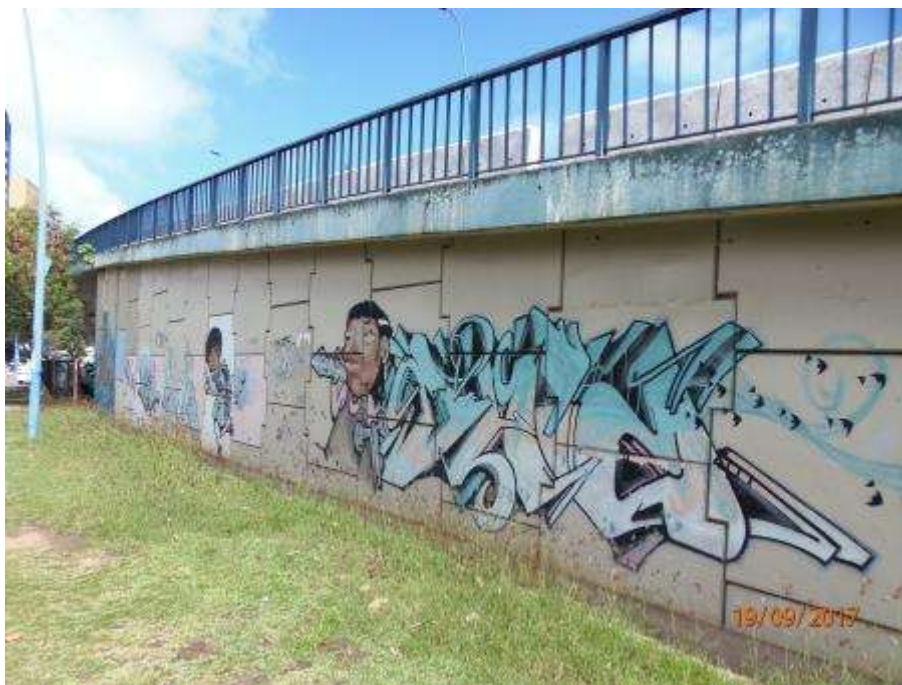
- Cabeceira 1 lateral esquerda (entrada do viaduto).
- Pichações.

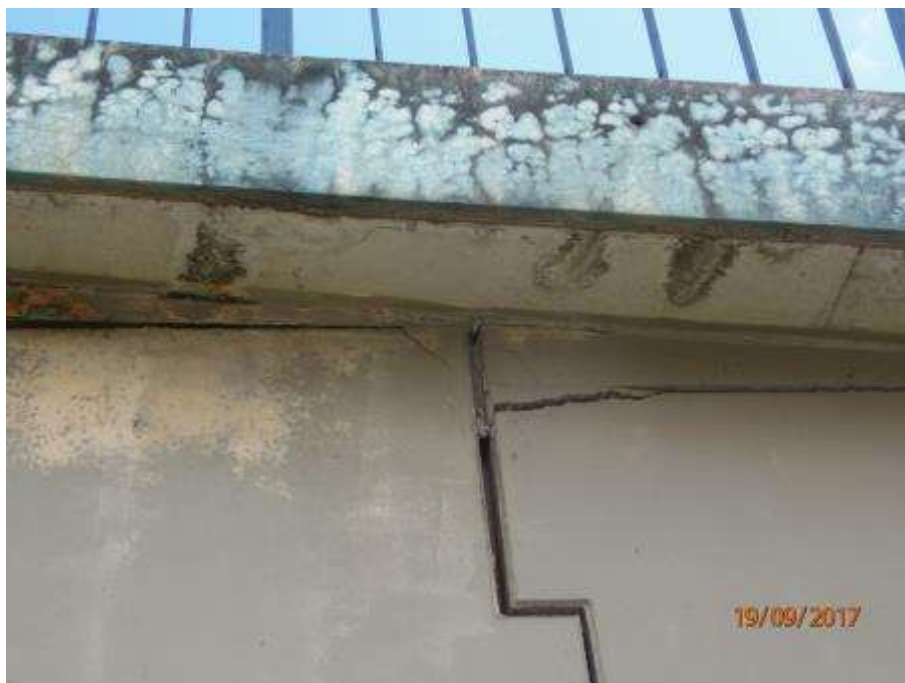
- Cabeceira 1 lateral esquerda.
- Rachadura.

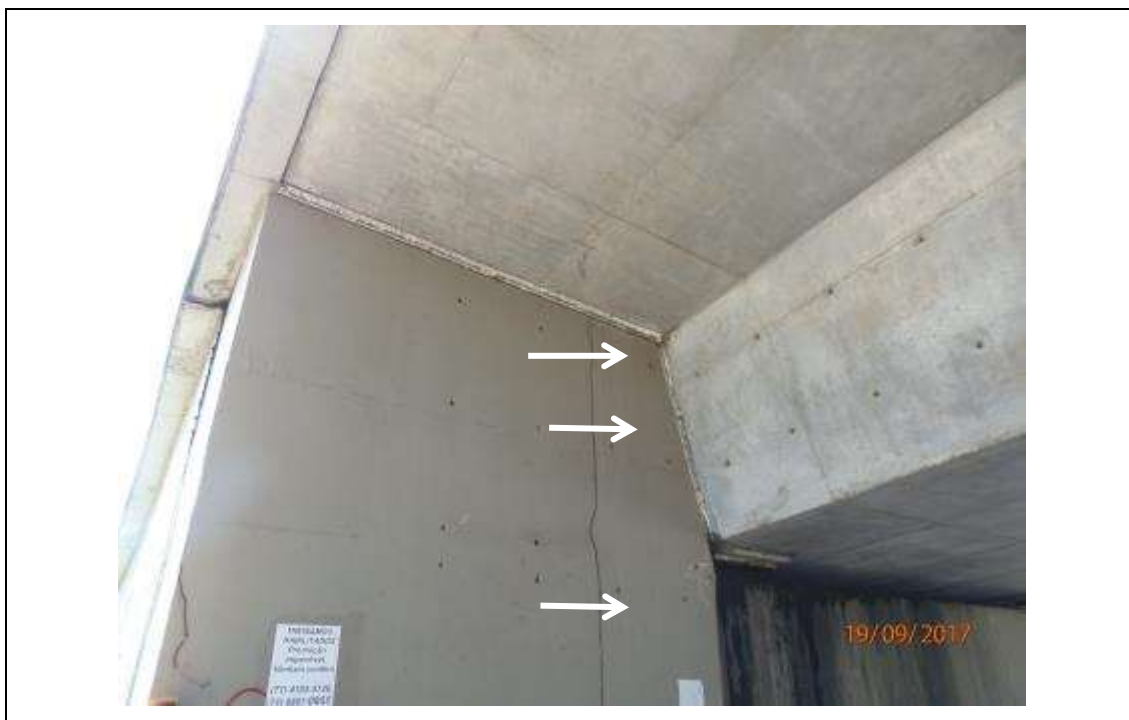
- Cabeceira 1 lateral direita
- Presença de cupins nas paredes de contenção do viaduto.

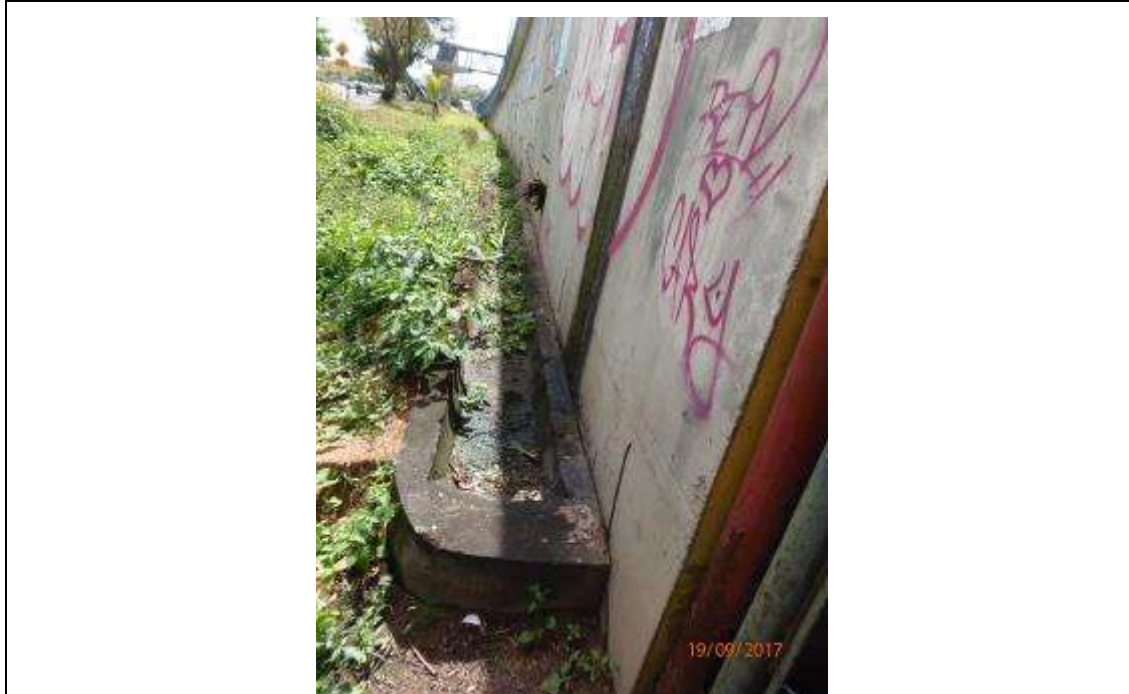
- Cabeceira 1 lateral direita
- Calha lateral semi obstruída por vegetação

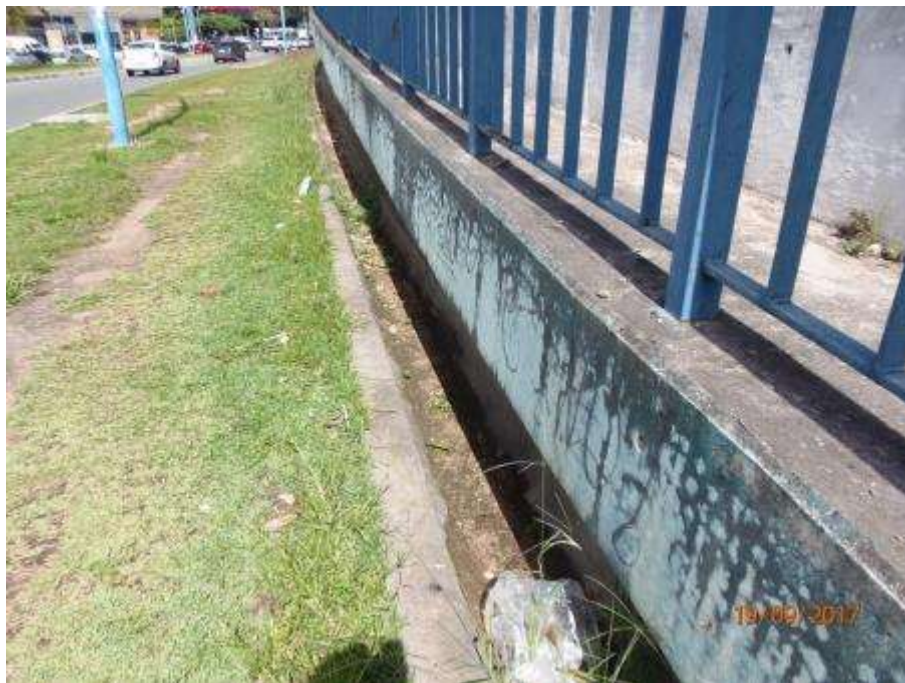
- Cabeceira 1 lateral direita
- Detalhe da calha.

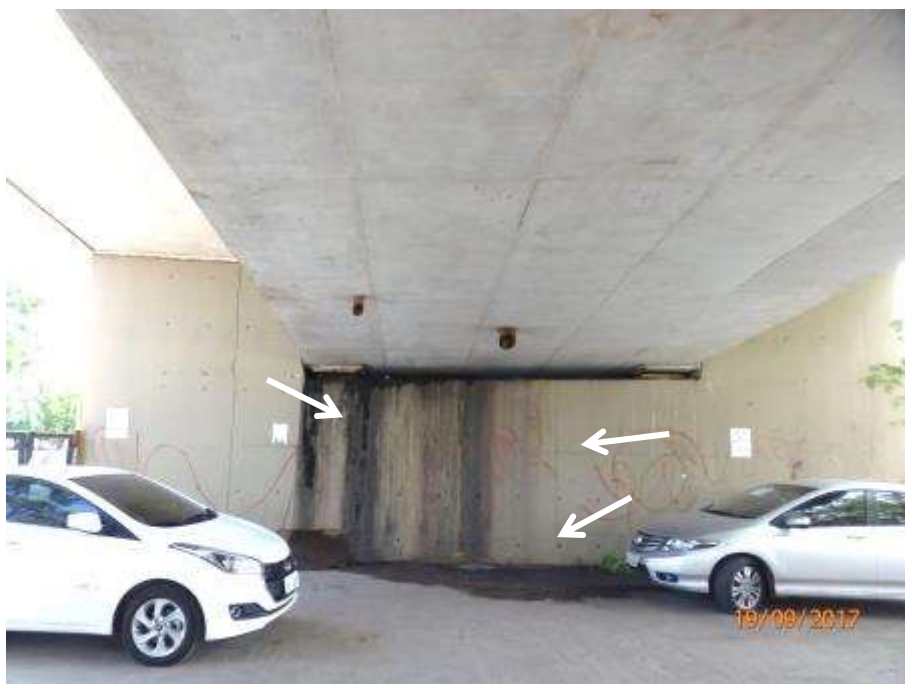
- Cabeceira 1
- Infiltração com presença de limo na contenção.

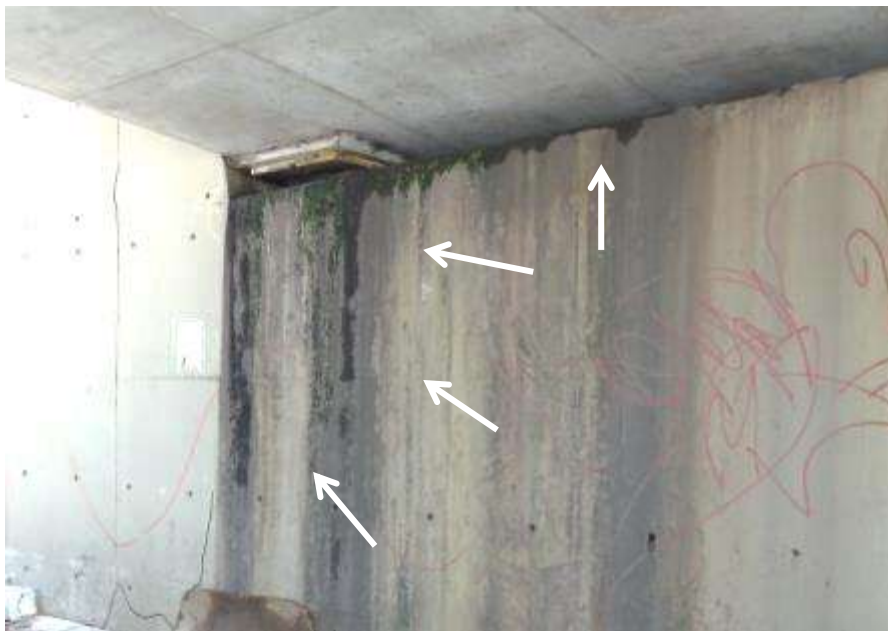
- Cabeceira 1
- Detalhe da foto anterior.

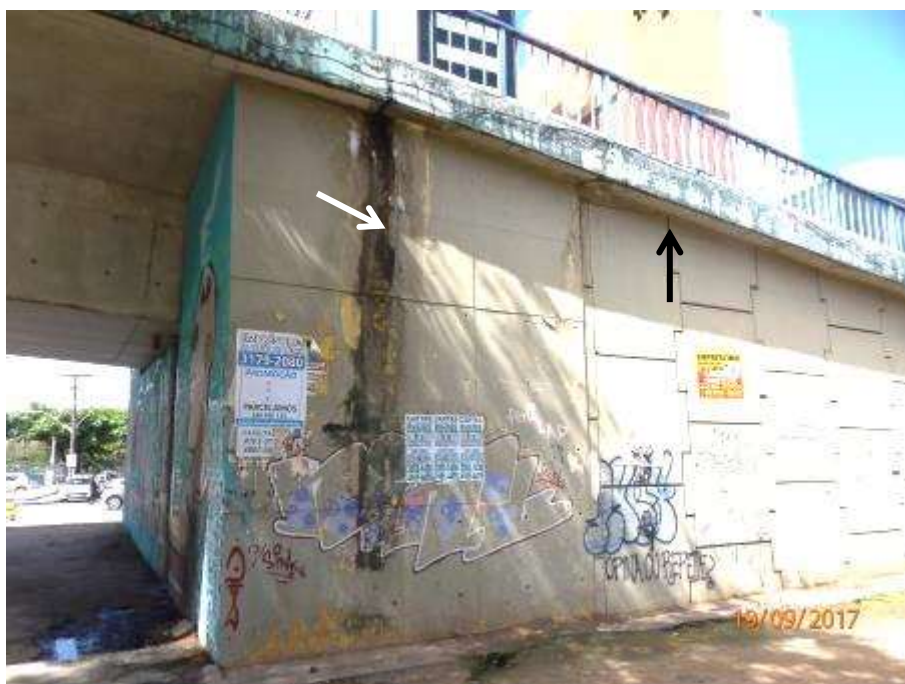
- Cabeceira 2 lateral direita (saída do viaduto)
- Contenção com trincas, infiltração e pichações.

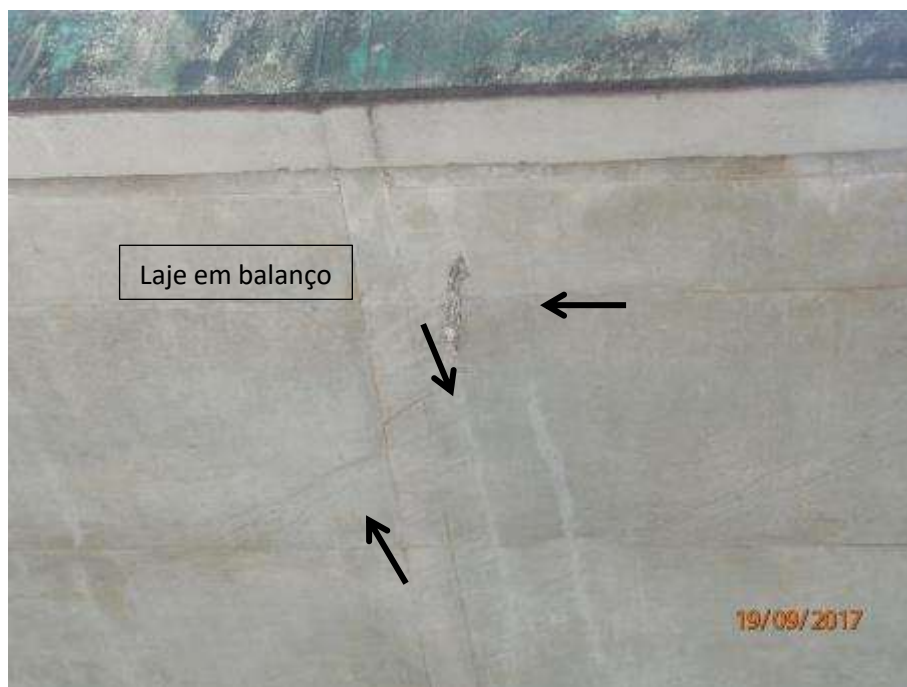
- Detalhe da foto anterior.

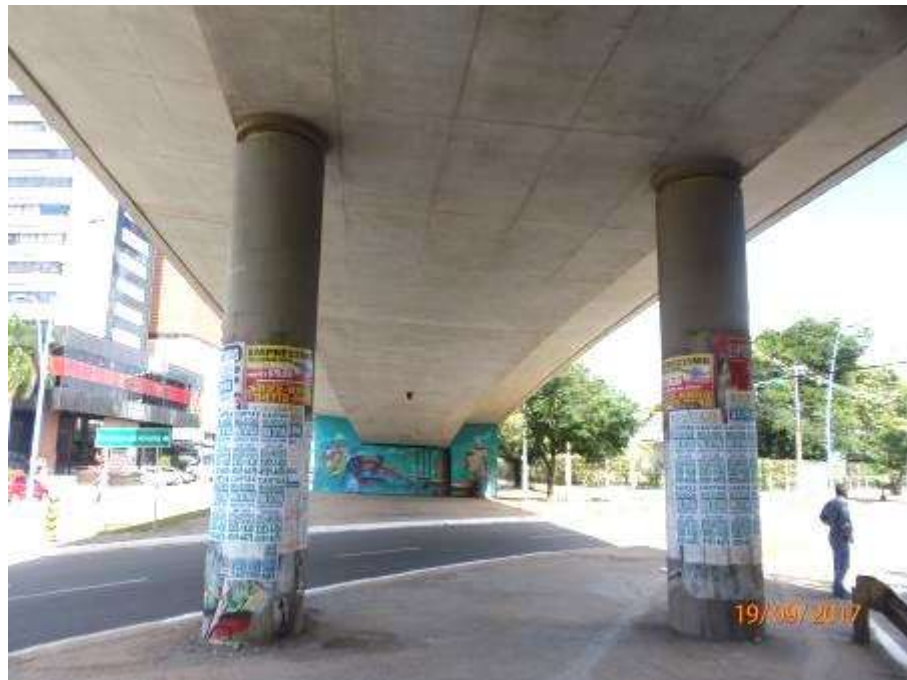
- Cartazes colados nos pilares.

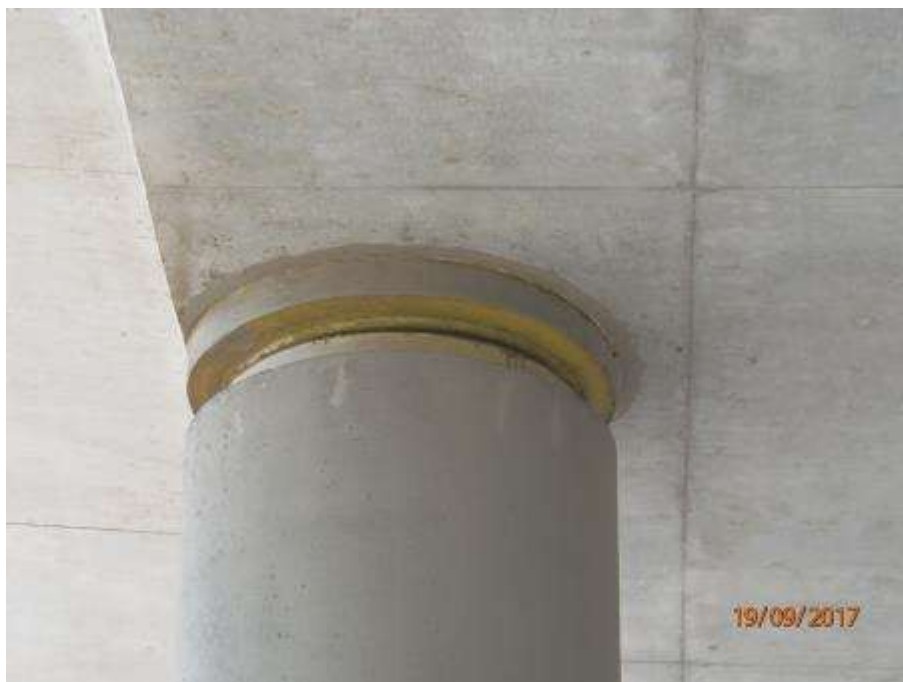
- Aparelho de apoio sem anormalidades aparentes

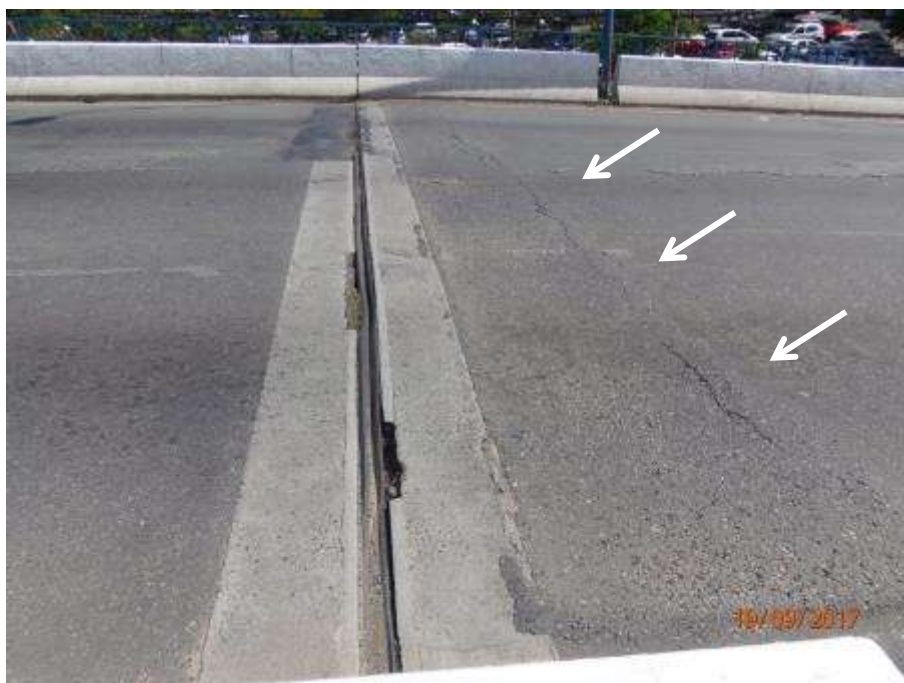
- Detalhe da foto anterior.

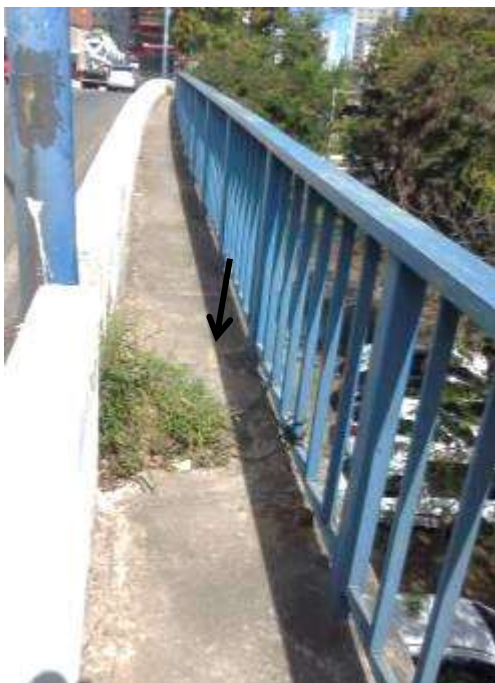
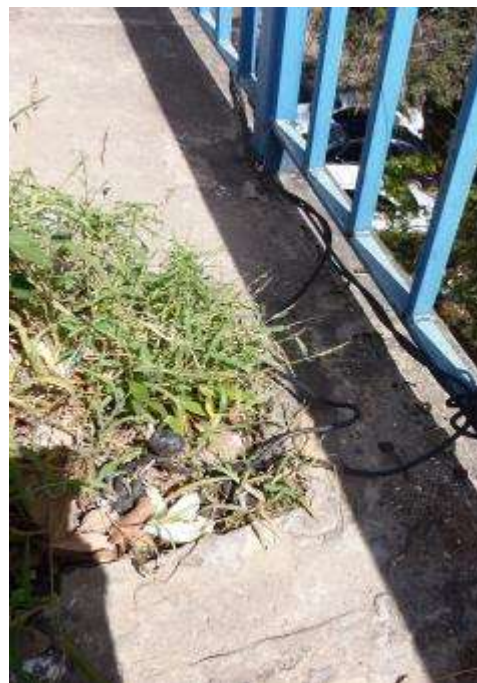
- Fios condutores de energia aparentes e expostos cobertos por vegetação.

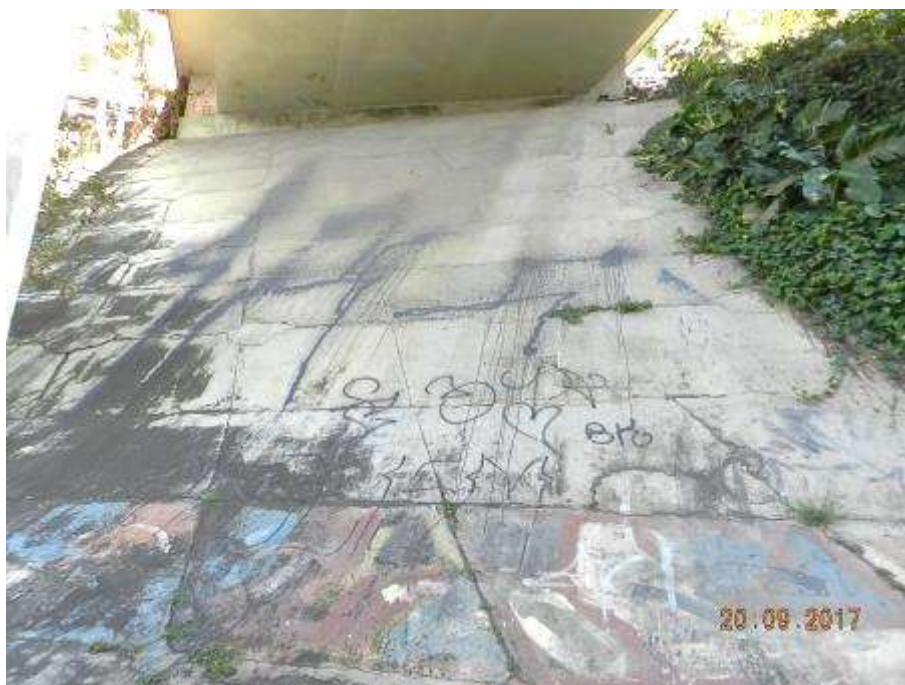
- Trincas e fissuras na camada de concreto do talude.

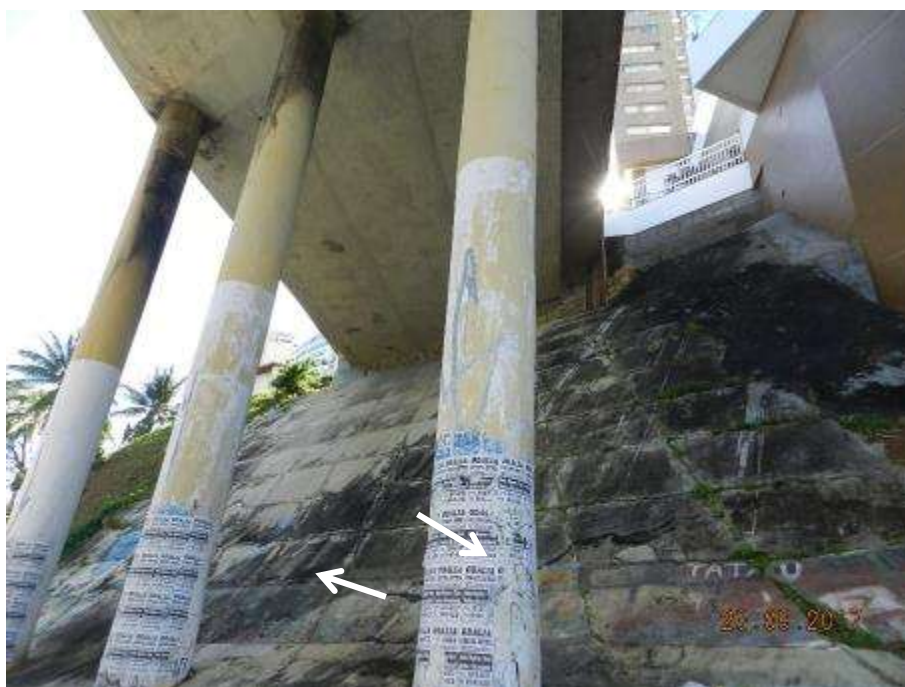
- Cartazes colados nos pilares dificultam observação de possíveis patologias.

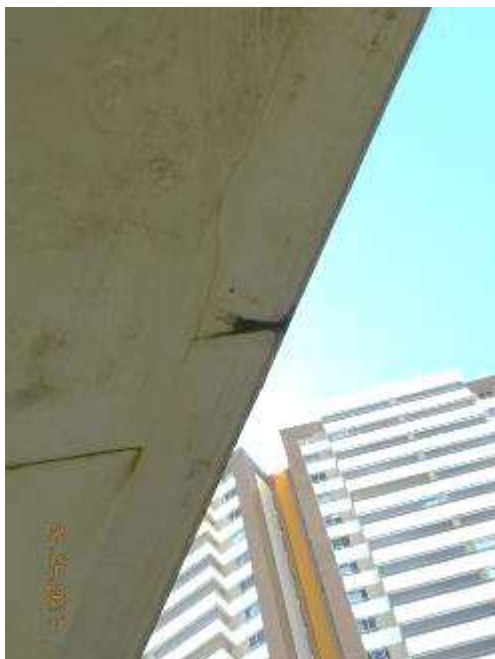
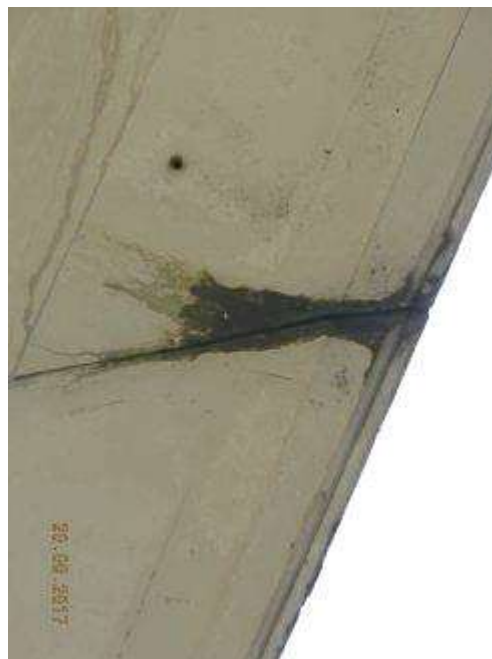
- Efflorescências mostram degradação em alguns pontos da laje.
- Formação de limo.

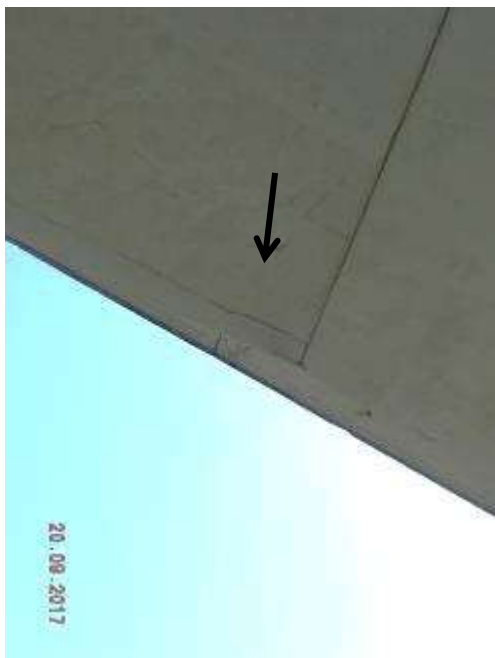
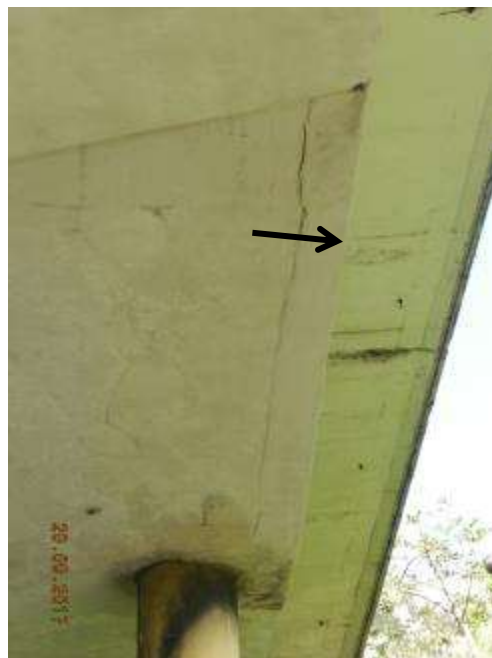
- Trincas na parte inferior do tabuleiro.

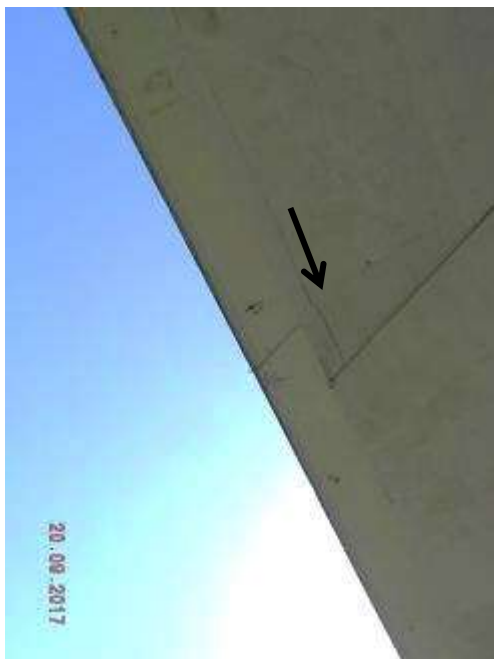
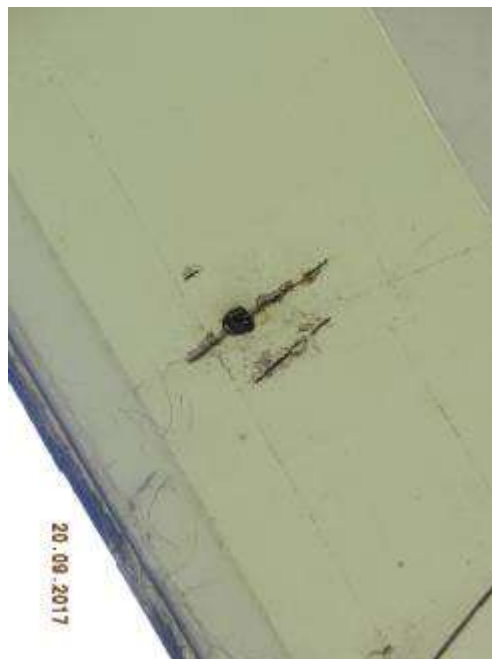
- Ferragem aparente na laje inferior do tabuleiro.

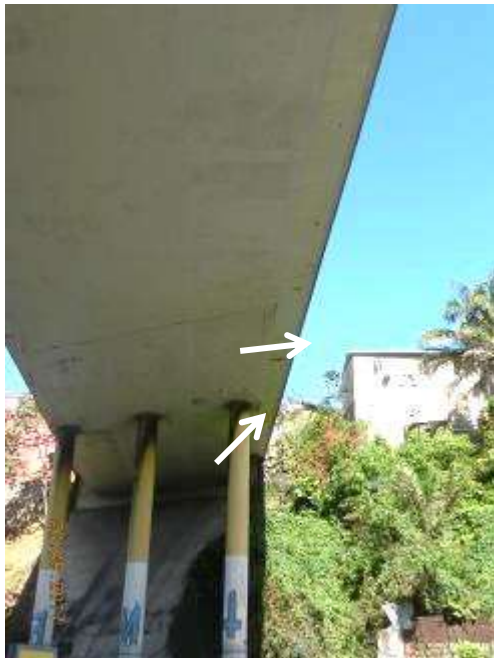
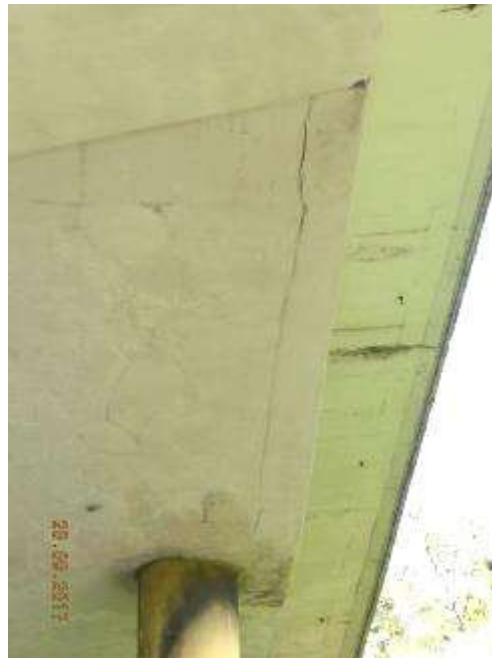
- Trincas, infiltração e umidade na laje inferior do tabuleiro.

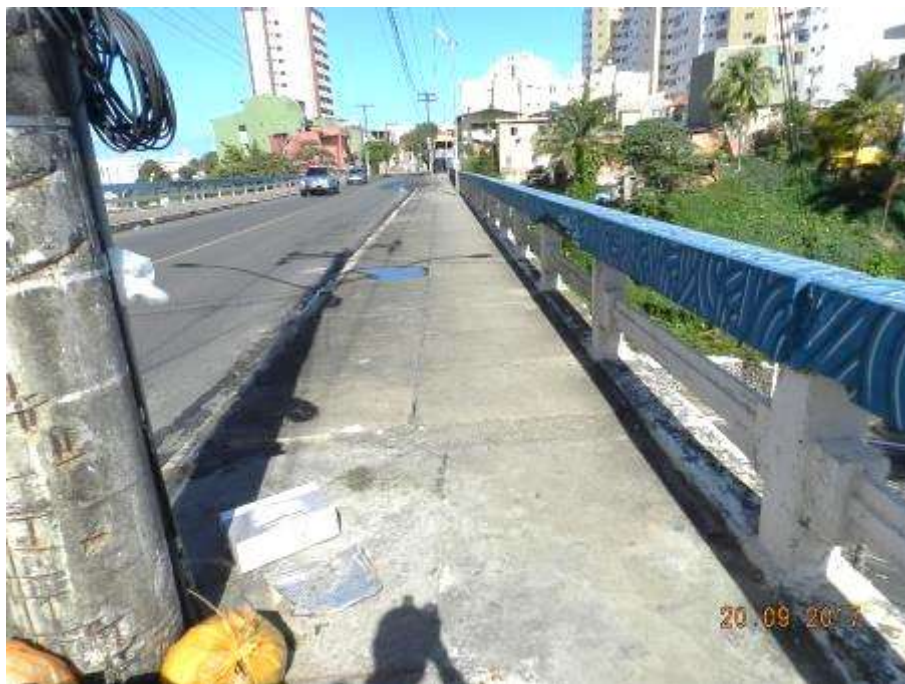
- Guarda corpo deteriorado e com ferrugem aparente.

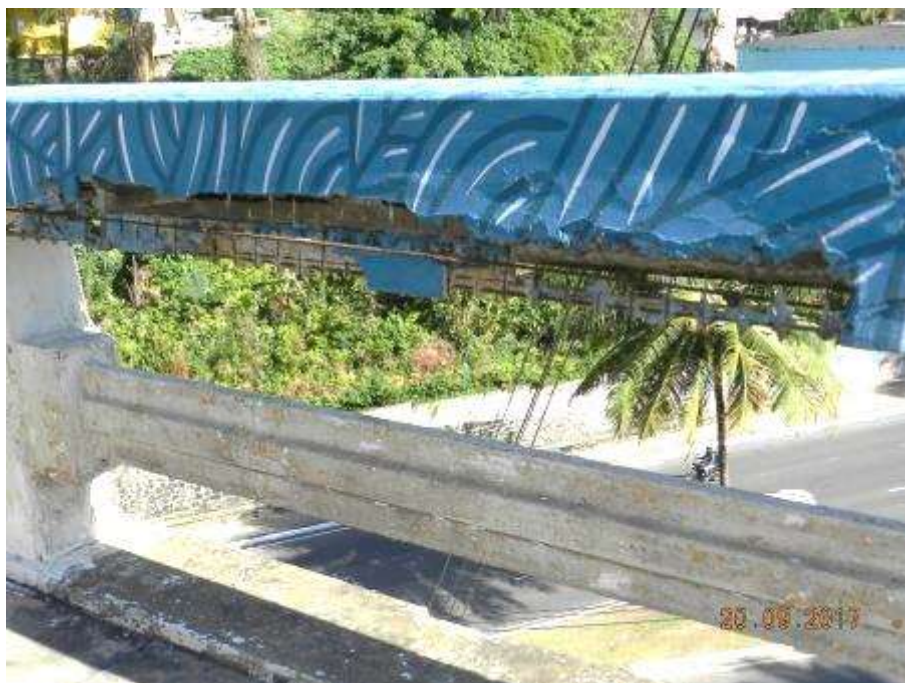
- Outro detalhe de guarda corpo deteriorado.
- Trincas e fissuras nos pilaretes do guarda corpo.

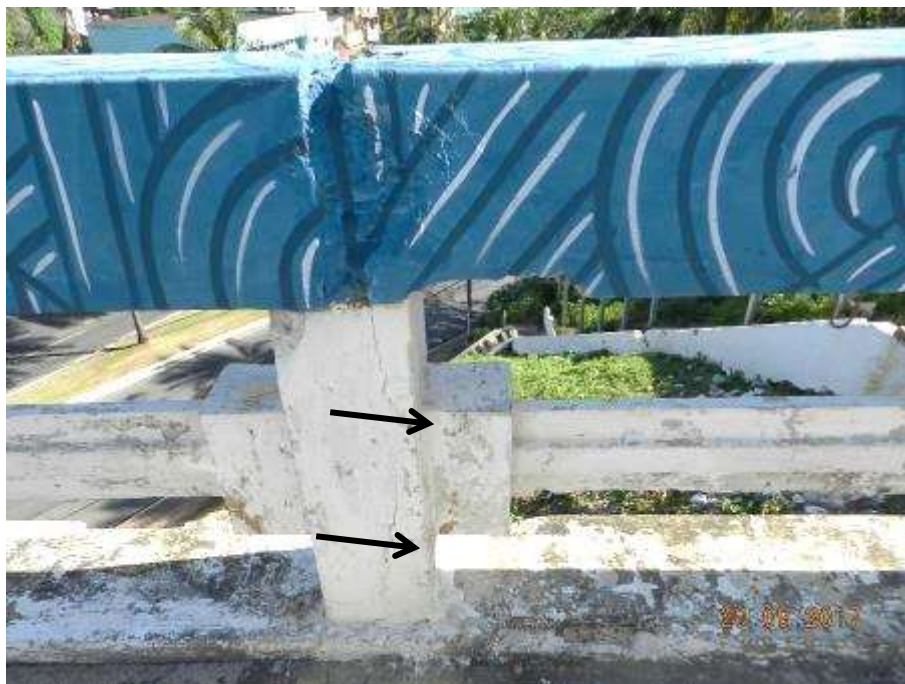
- Afastamento excessivo dos elementos do guarda-corpo (corrimão) sobre o apoio.

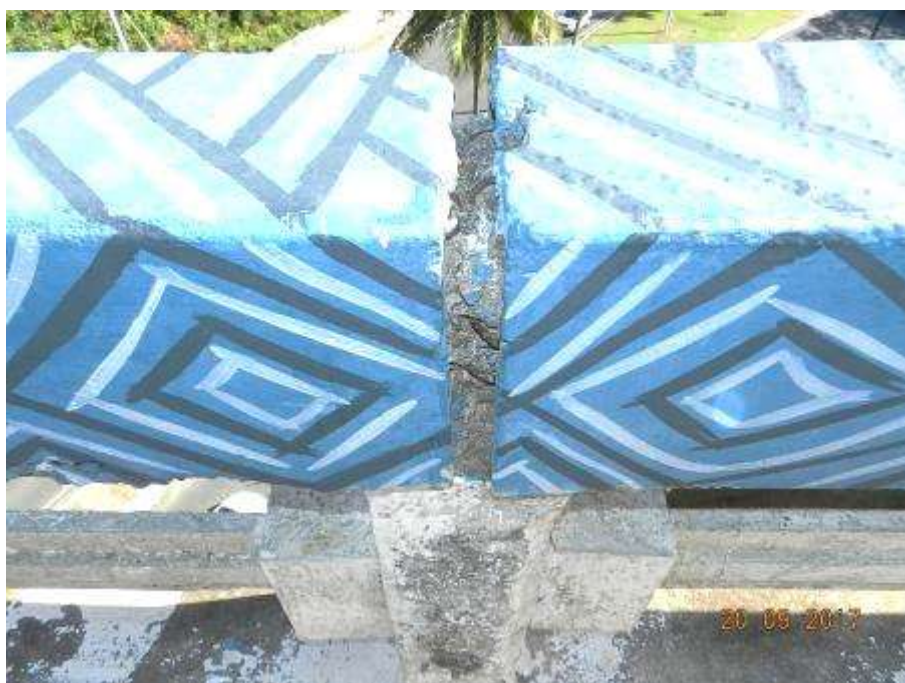
- Armadura exposta em processo de corrosão.

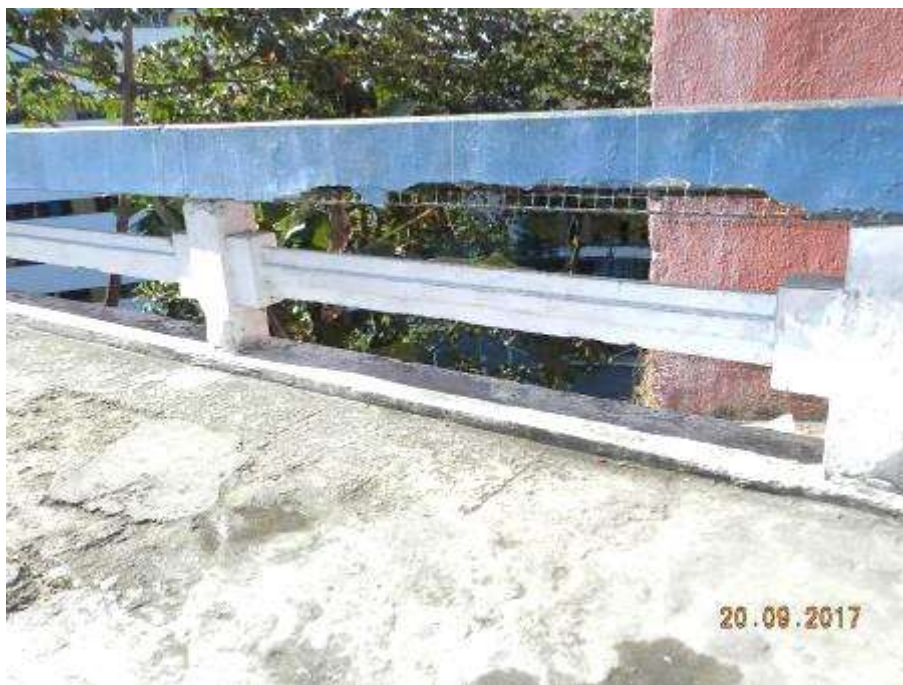
- Junta de dilatação com perda do material de preenchimento.

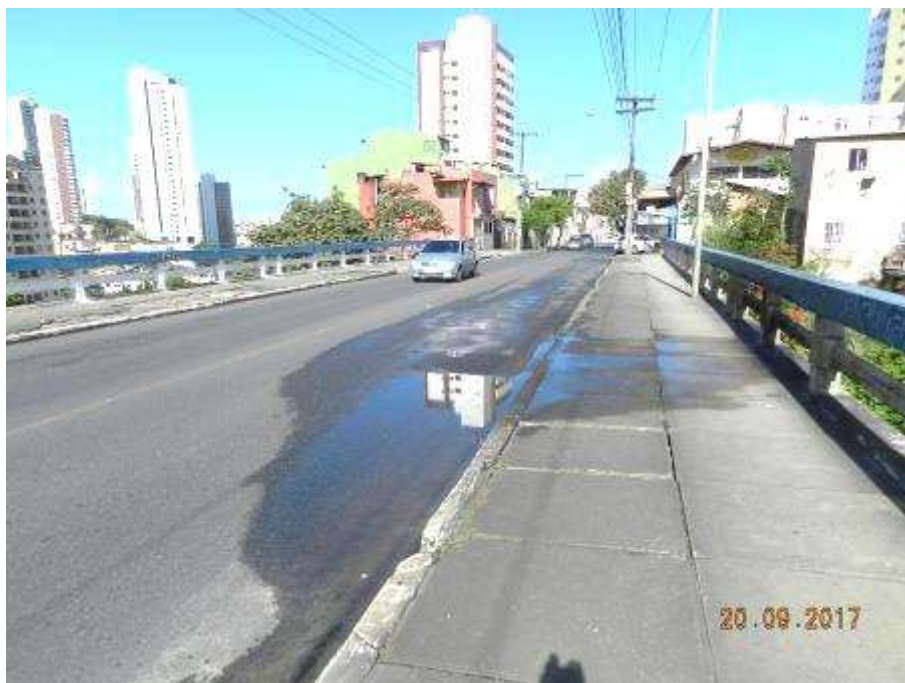
- Observa-se empoçamento em alguns pontos da pista.

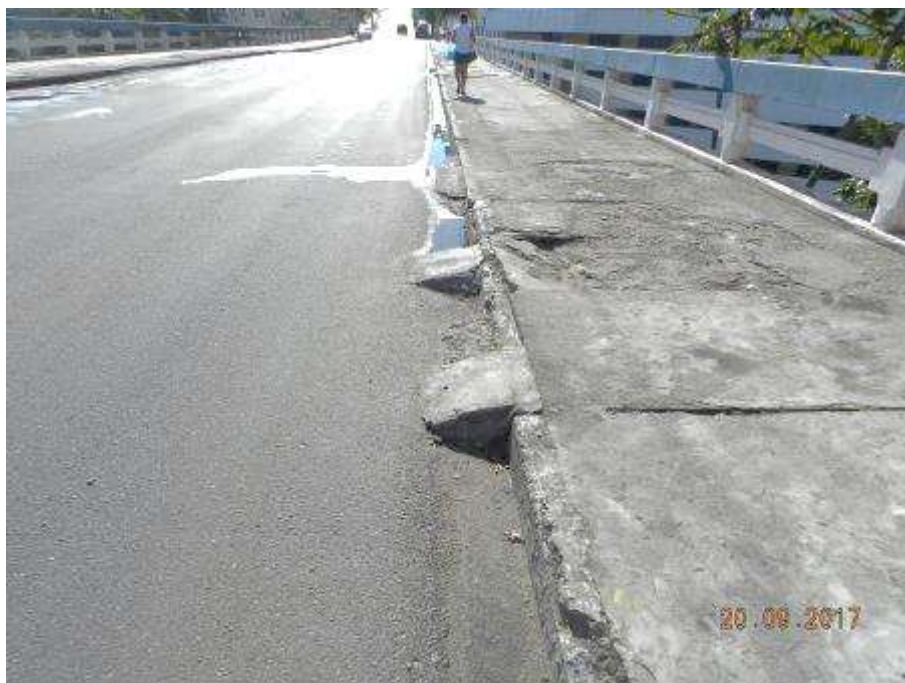
- Passeio com irregularidades e buracos.

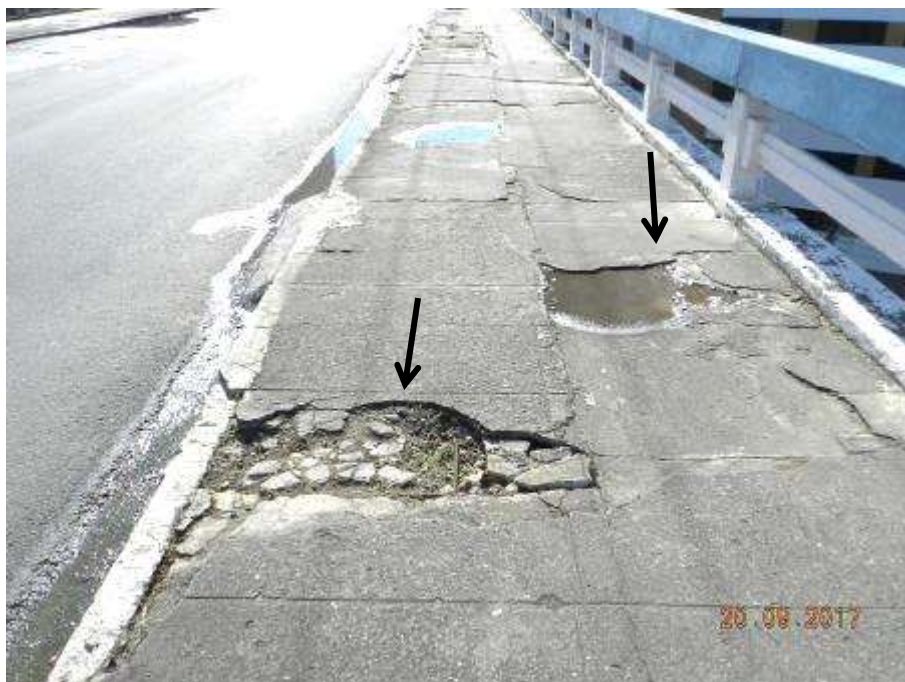
- Passeio danificado.

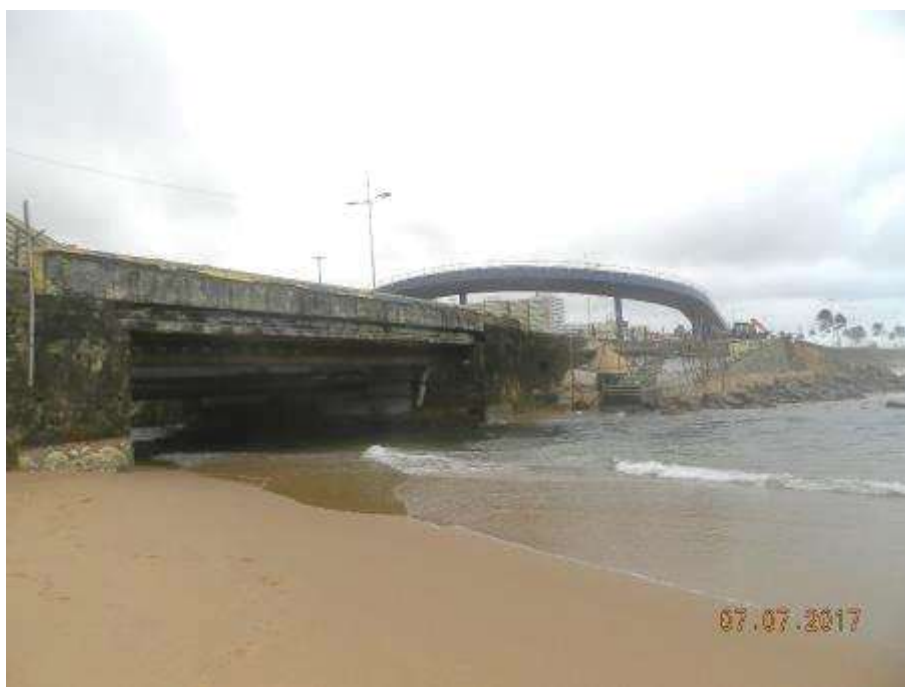
- Armaduras rompidas.

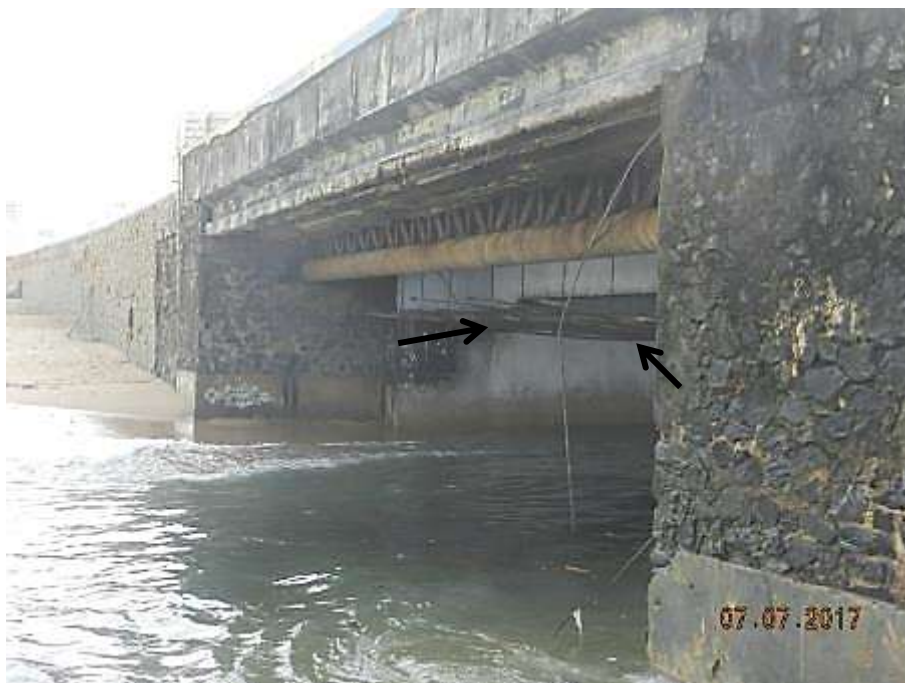
- Detalhe das armaduras expostas e rompidas em processo avançado de corrosão.

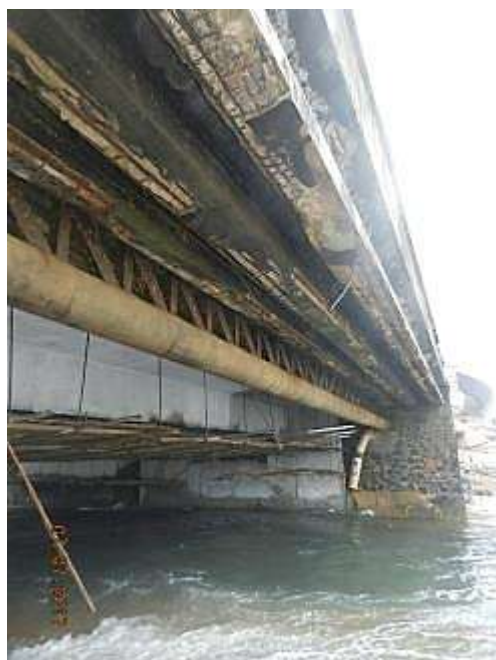
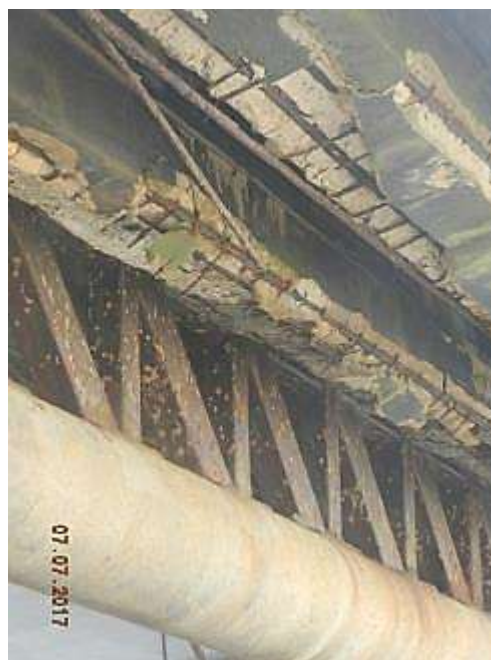
-Vigas do tabuleiro apresentam o concreto em adiantado estado de degradação.

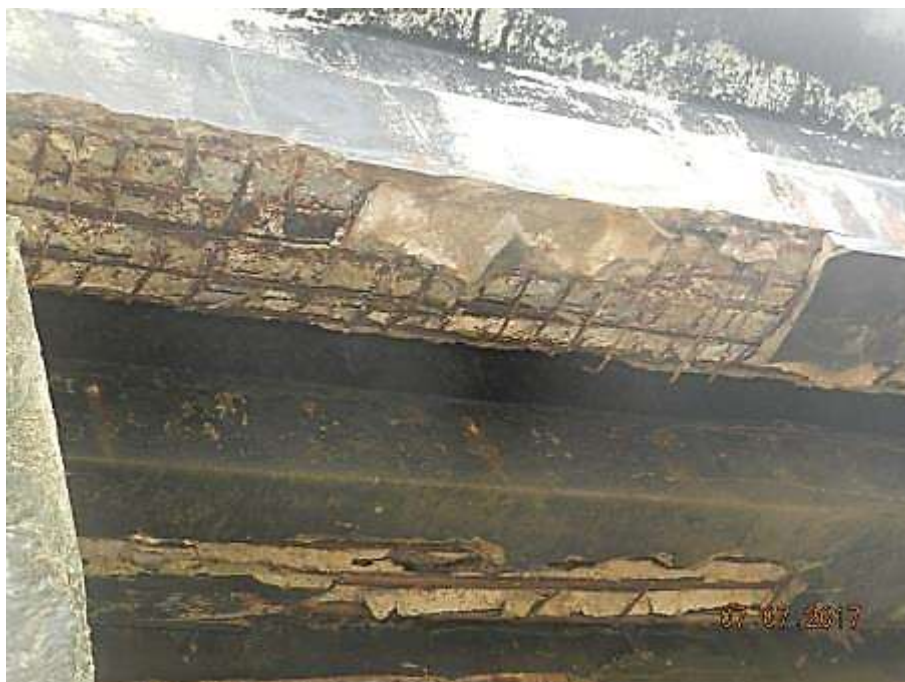
- Vigas longitudinais com ferragens aparentes e em estado avançado de corrosão.

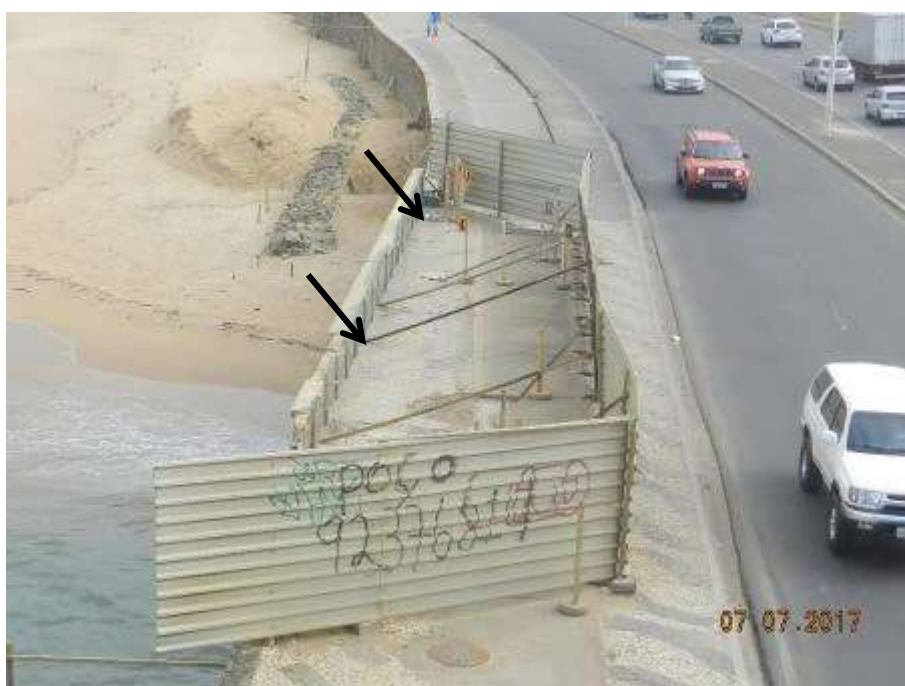
- Observa-se deslocamento do concreto no guarda-corpo, além de ferragem exposta e aparente.

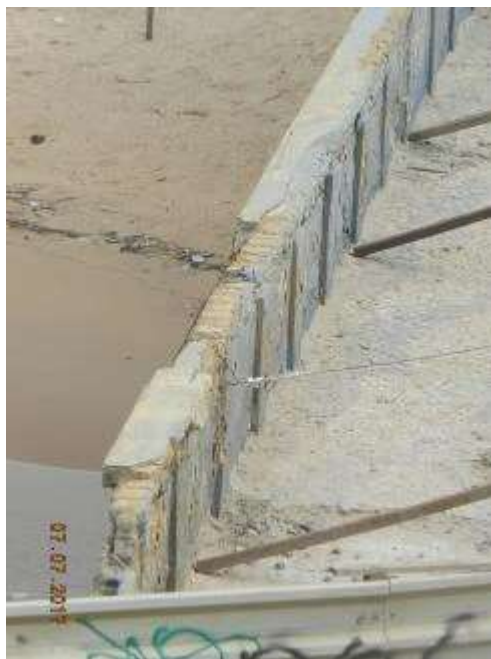
- Detalhe da foto anterior.

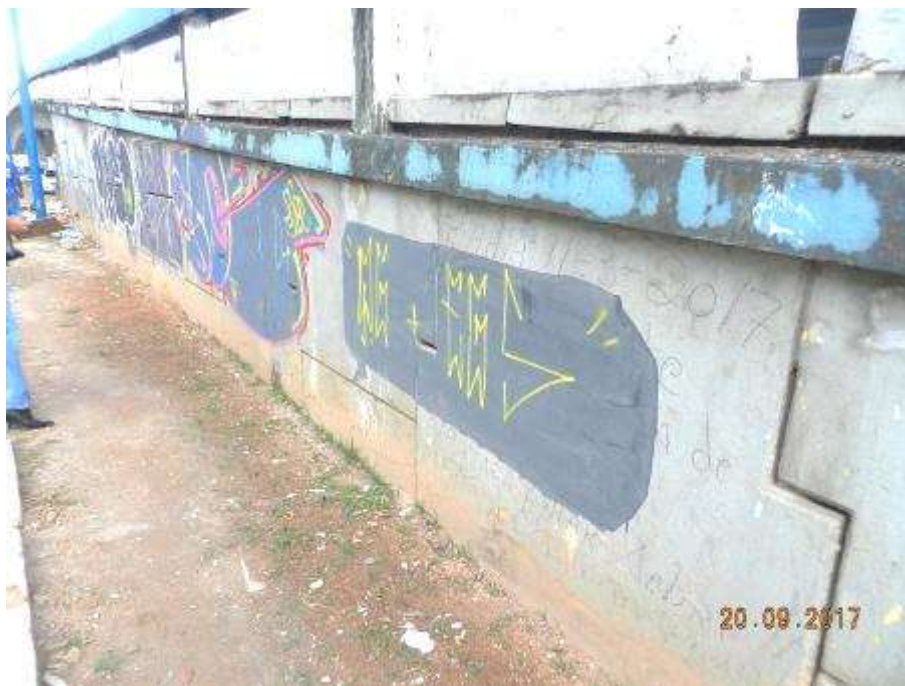
- Cabeceira 01 com pichações.
