# ESTUDO DE VIADUTOS

**INSTITUTO BRASILEIRO DE AVALIAÇÕES E  
PERÍCIAS DE ENGENHARIA**

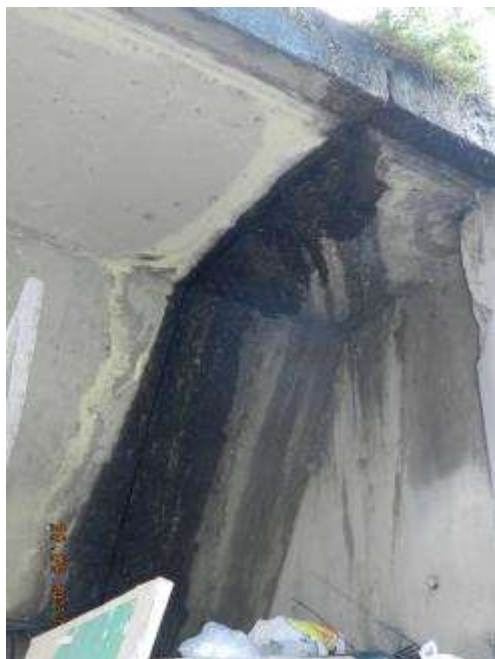
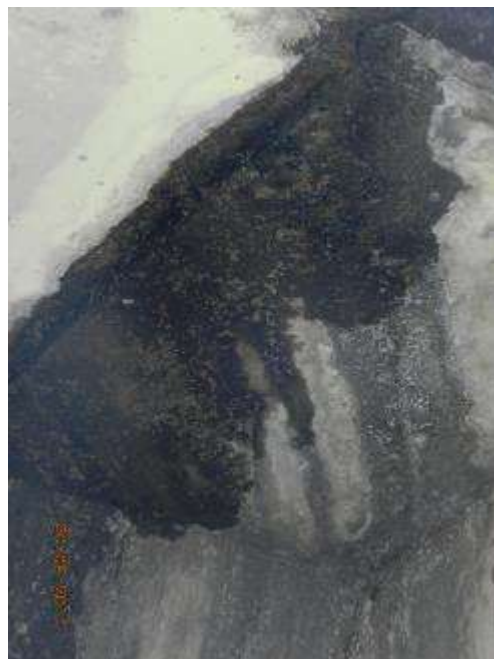
- Vegetação surgindo do concreto.
- Concreto com limo, proveniente da grande infiltração.

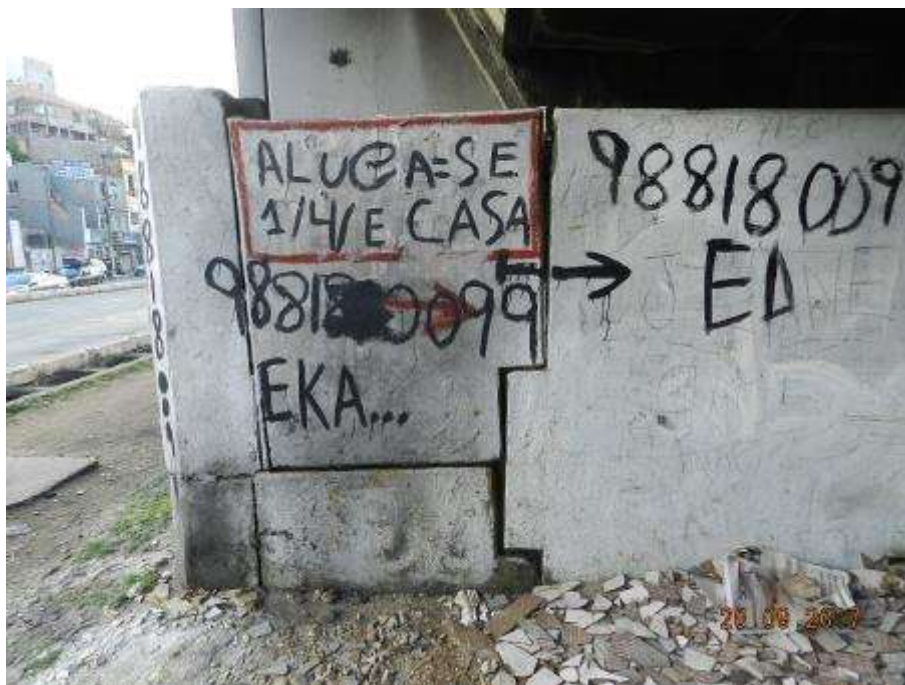
- Cabeceira 01.
- Afastamento entre as placas da contenção.

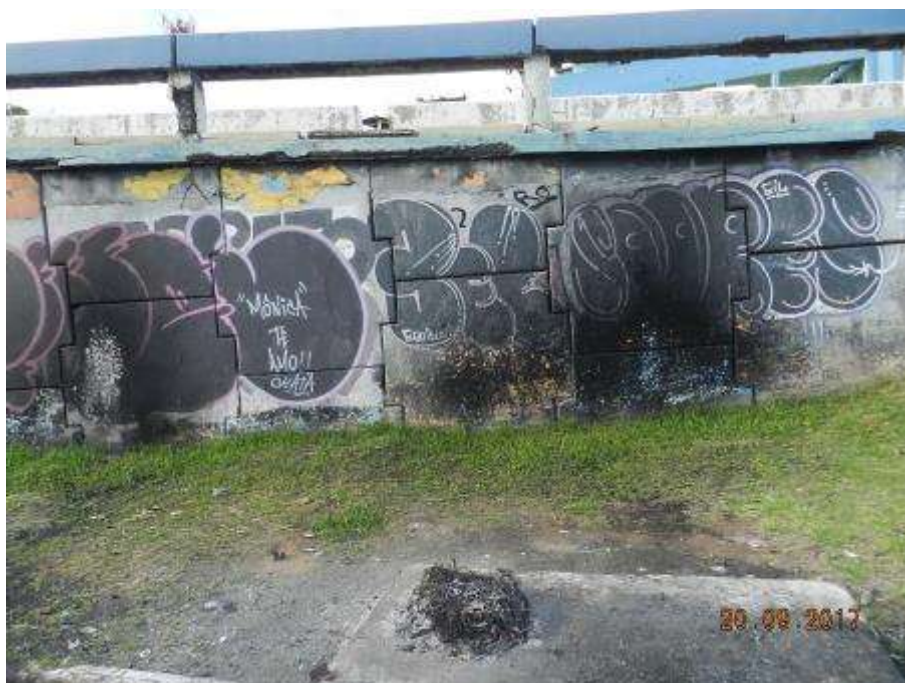
- Cabeceira com pichações e sinais de queimadas.

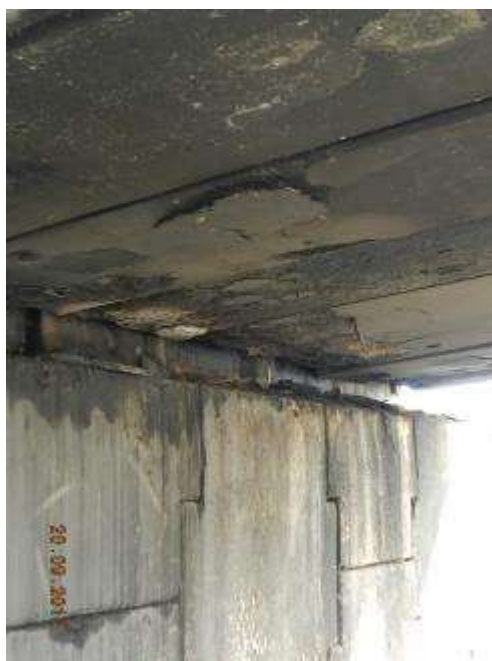
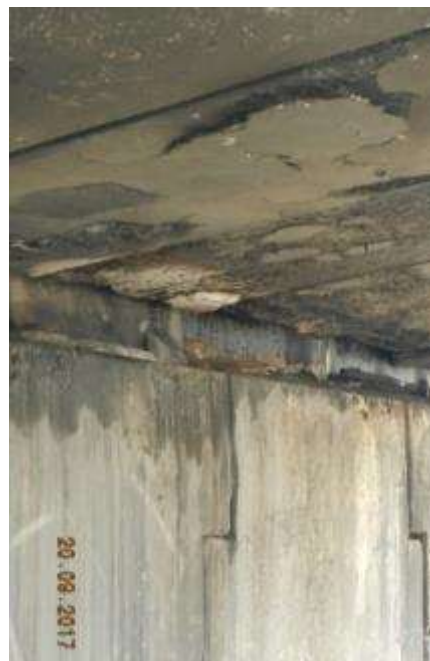
- Deslocamento do concreto na laje do viaduto.

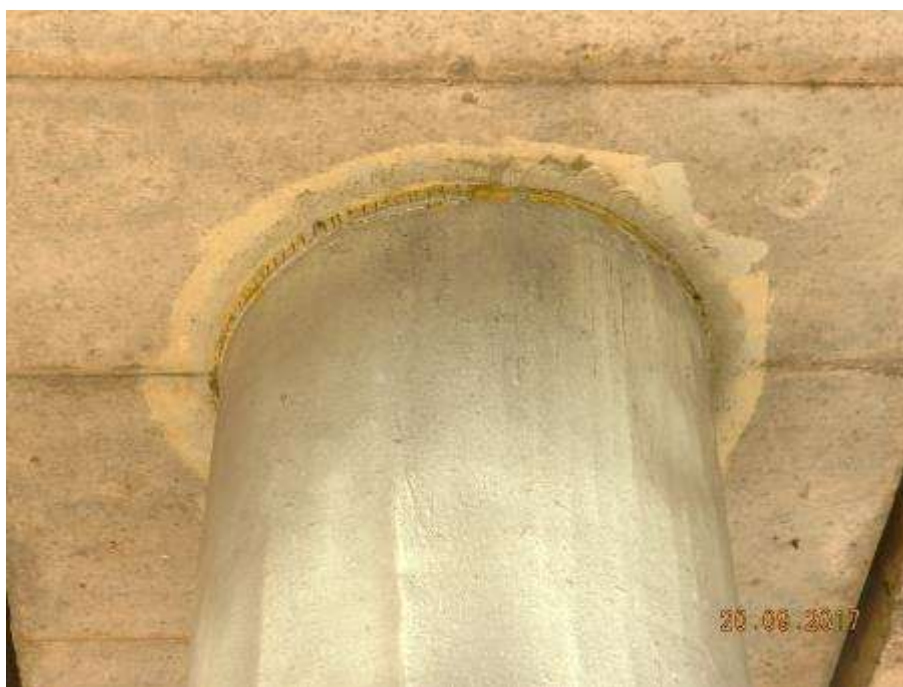
- Apoio sem anormalidades aparentes.

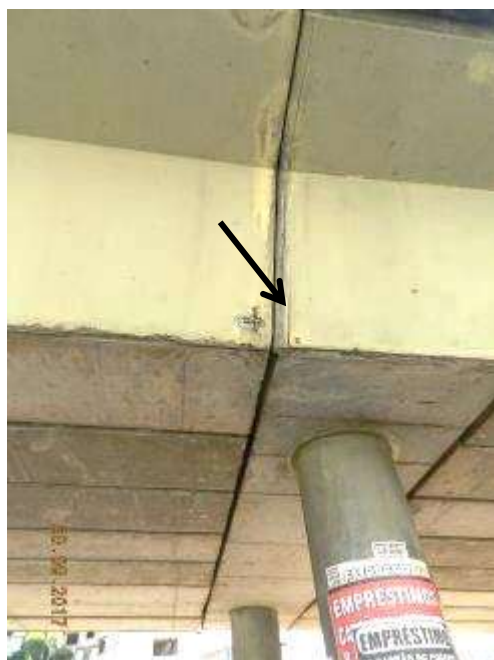
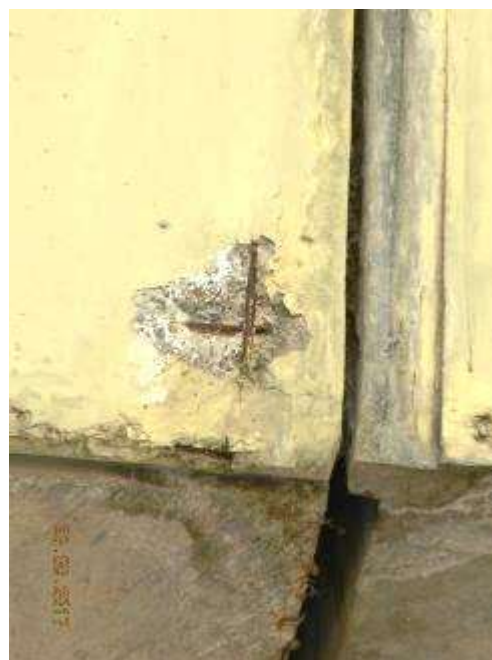
- Ferragem aparente.  
- Junta de dilatação sem o devido material de preenchimento.

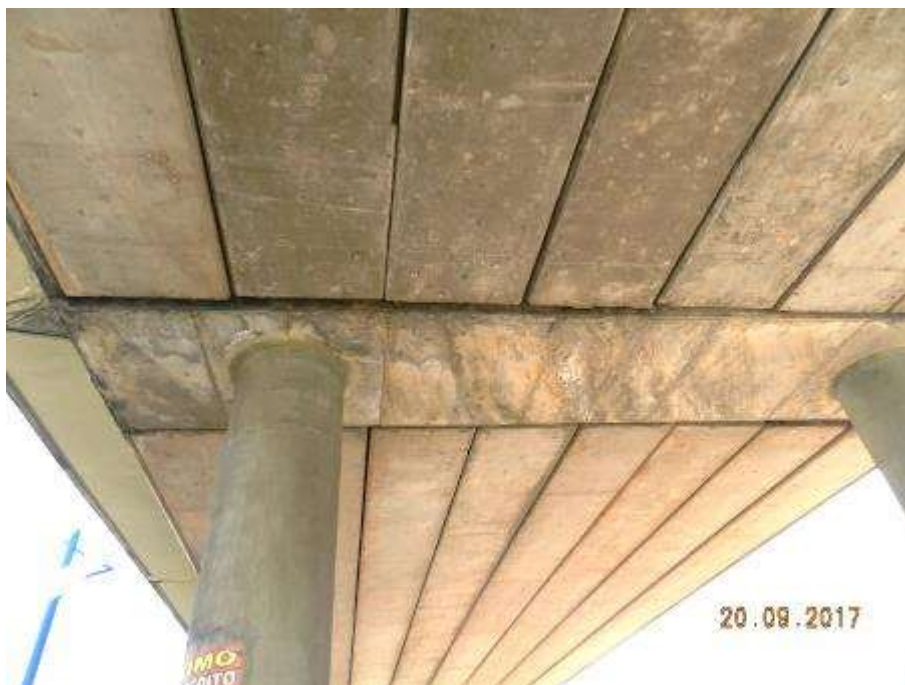
- Carbonatação do concreto nos apoios do tabuleiro.

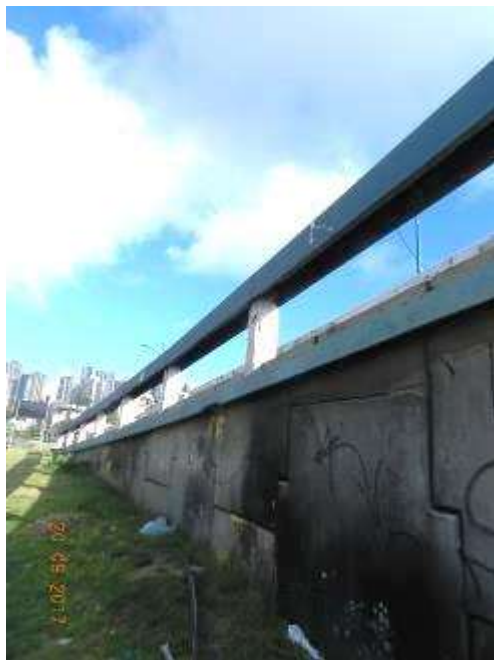
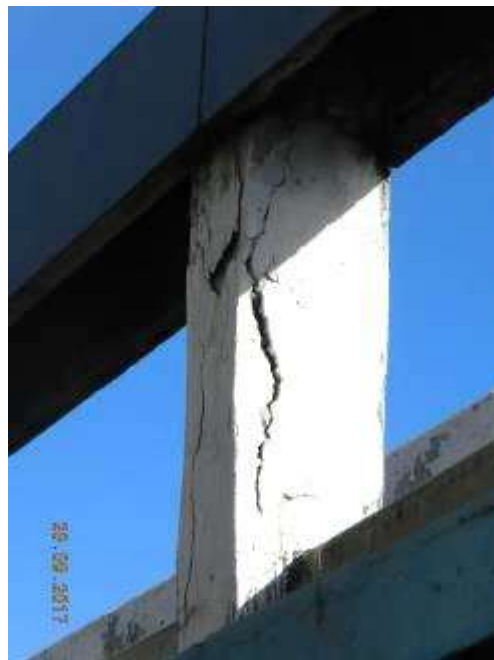
- Trincas nos pilaretes do guarda corpo.

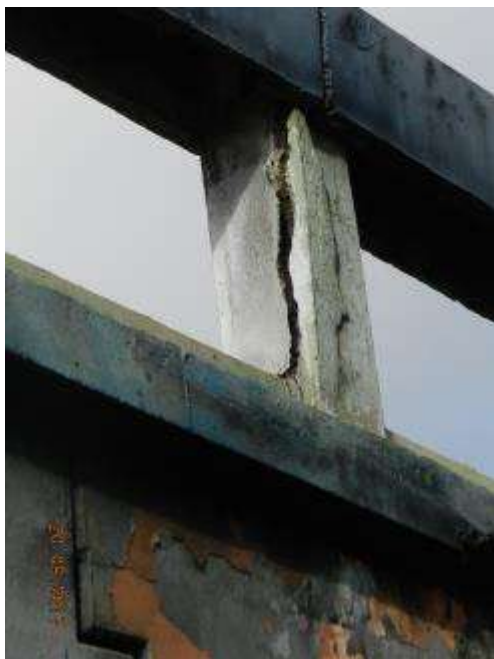
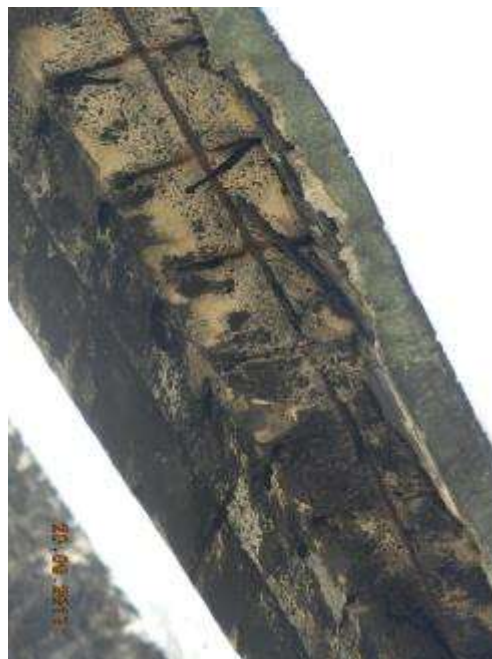
- Guarda corpo com ferragem aparente e pilaretes com rachadura.

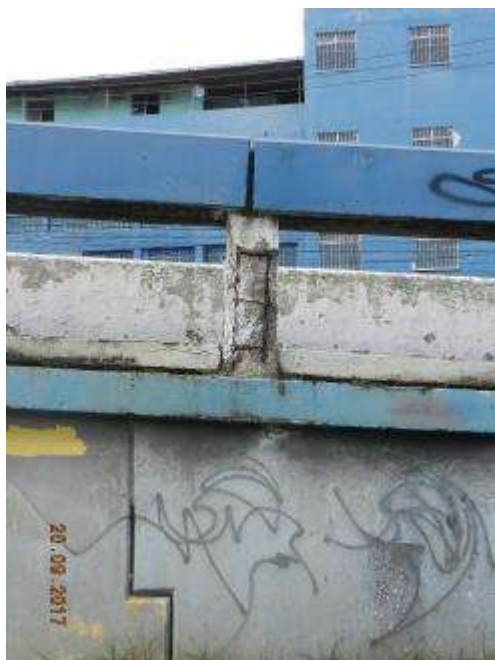
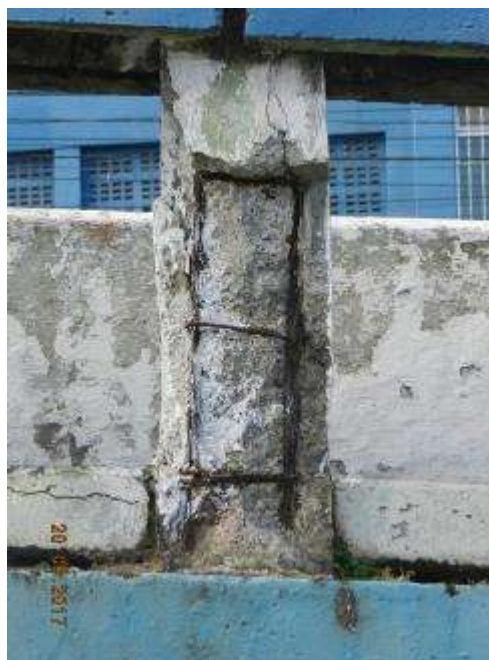
- Pilarete do guarda corpo danificado.
- Ferragem aparente em processo de corrosão.

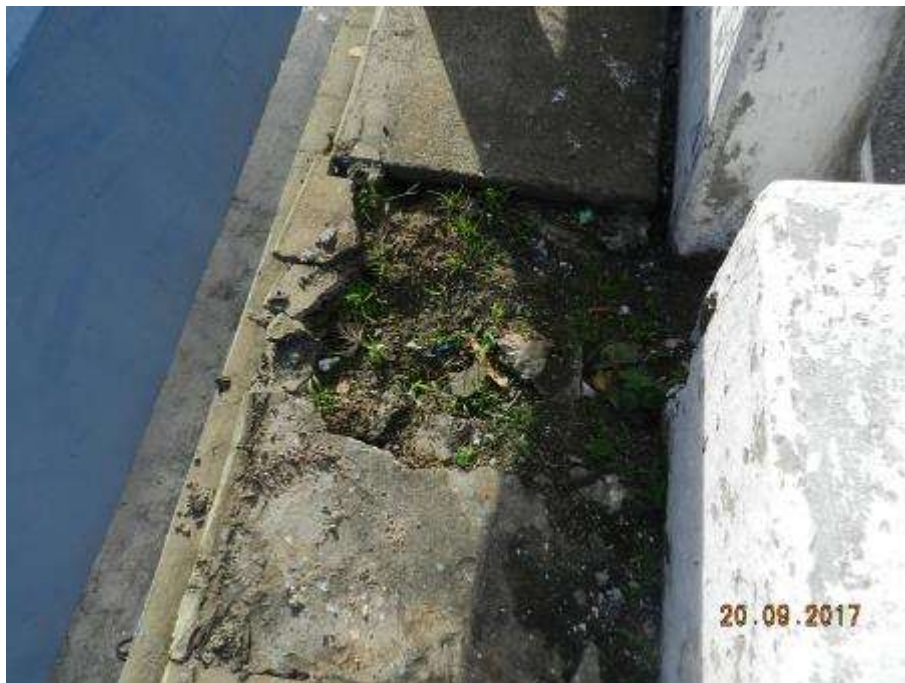
- Drenagem obstruída por lixo e vegetação.

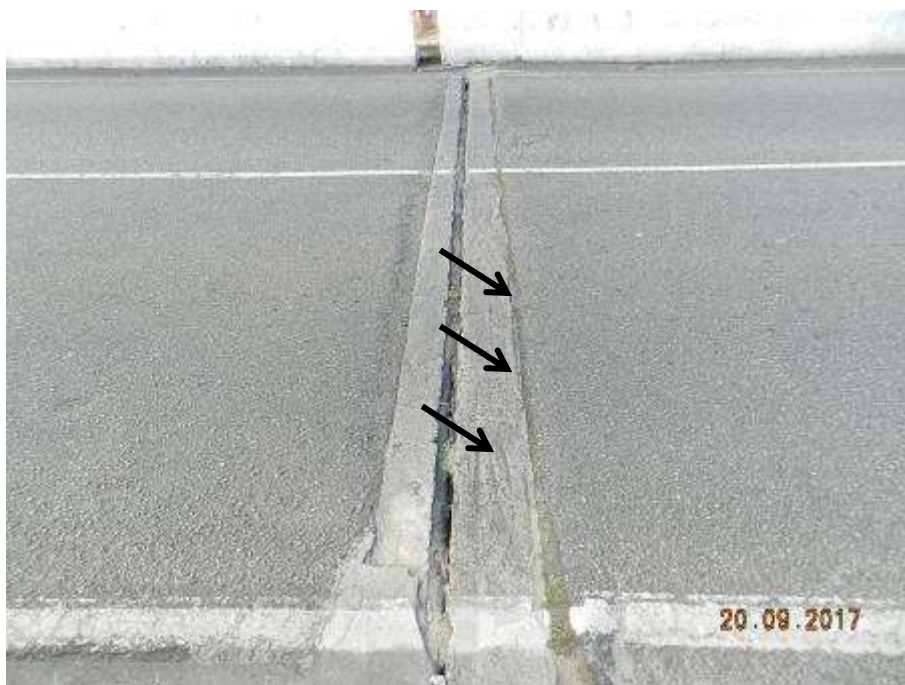
- Falhas no preenchimento da junta.

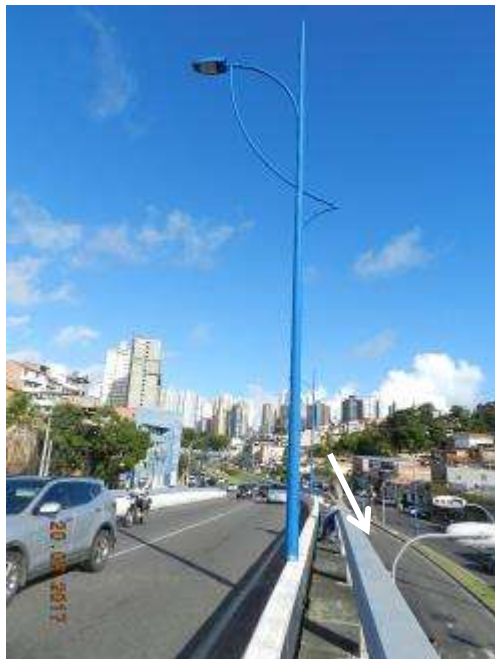
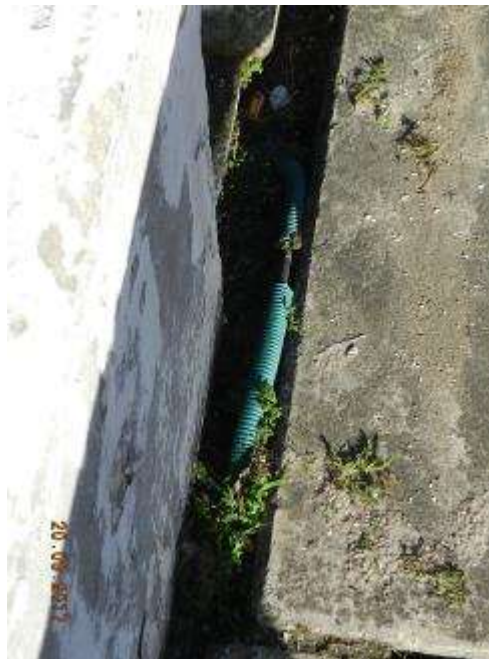
- Condutores de eletricidade expostos e aparentes.

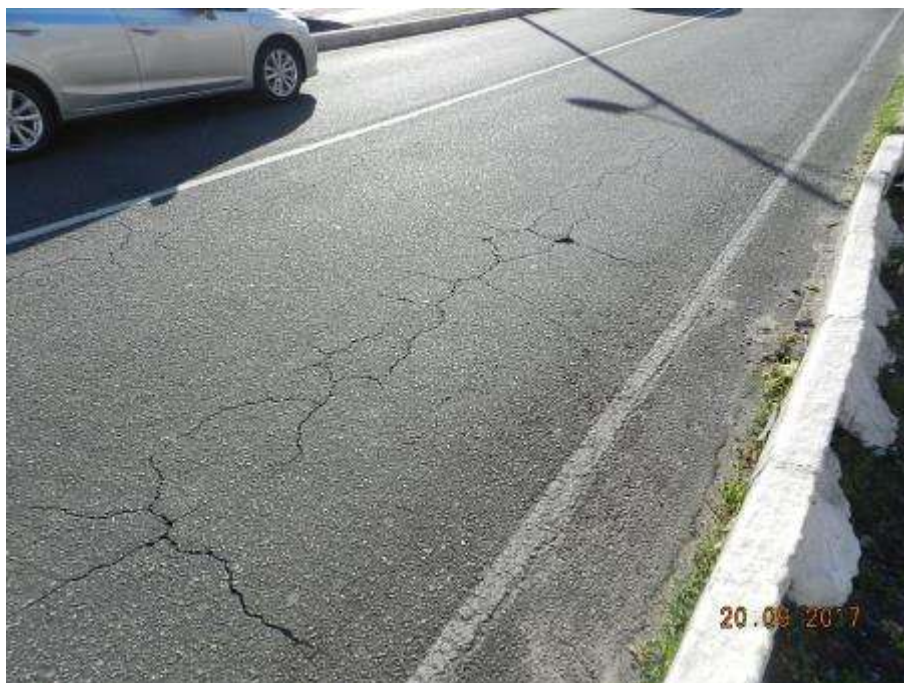
- Trincas no pavimento.

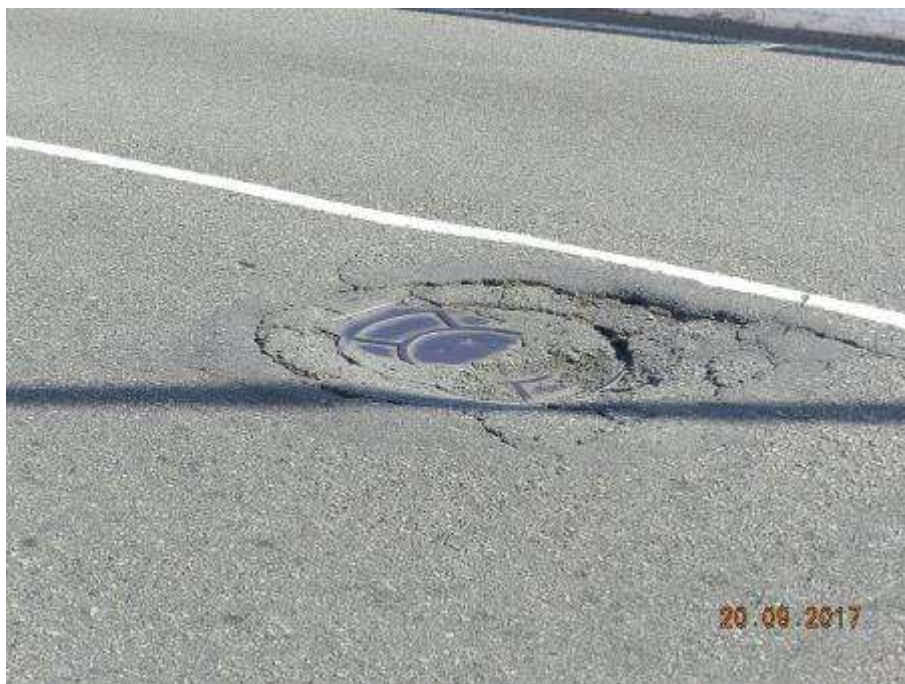
- Desnívelamento entre a tampa da caixa de inspeção e o asfalto.

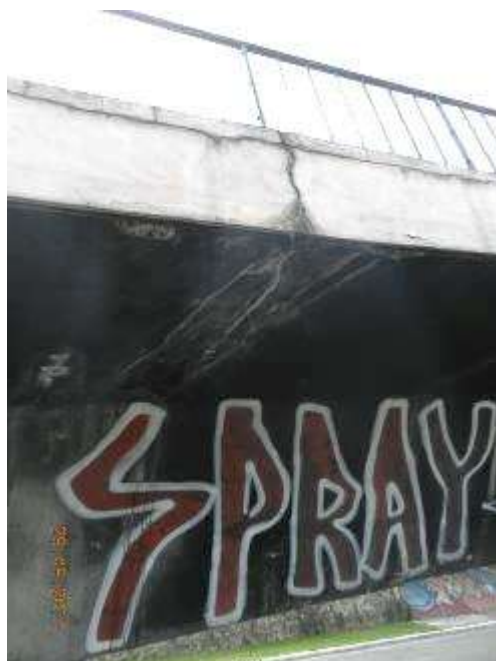
- Presença de estalactites na laje do viaduto.

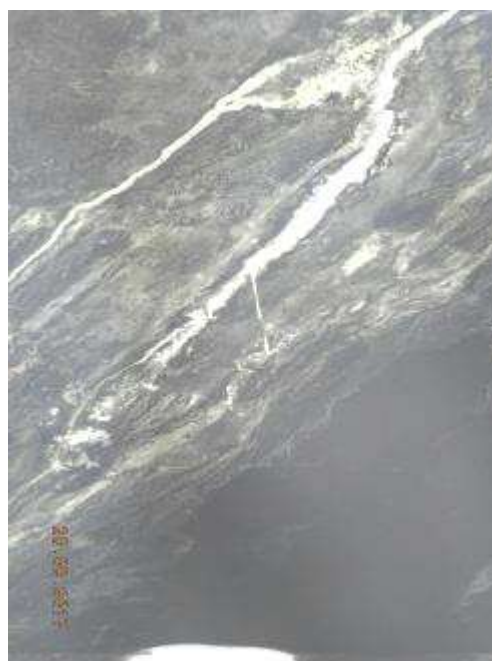
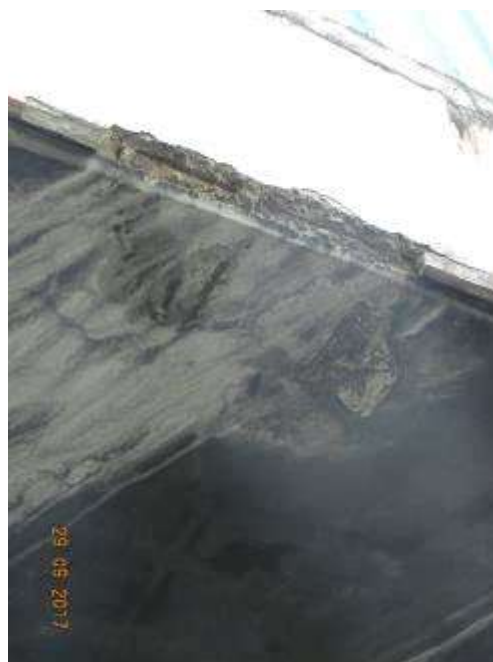
- Deslocamento do concreto com ferragem aparente.

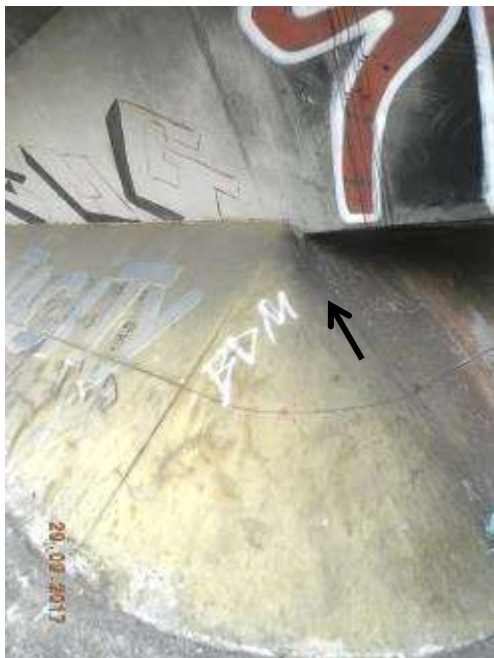
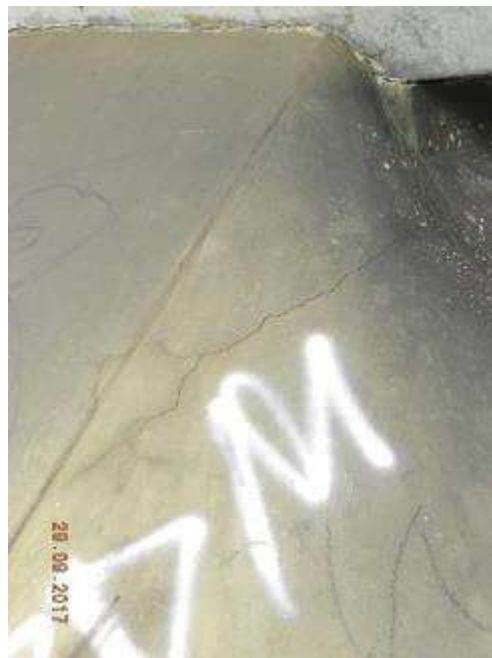
- Trincas na contenção da cabeceira 01 do viaduto.

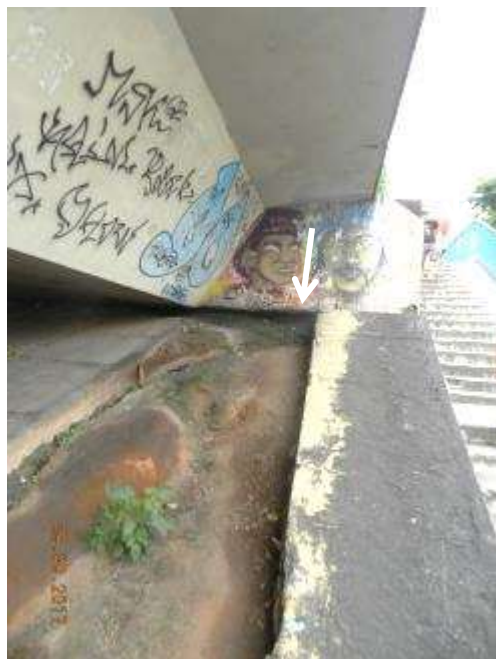
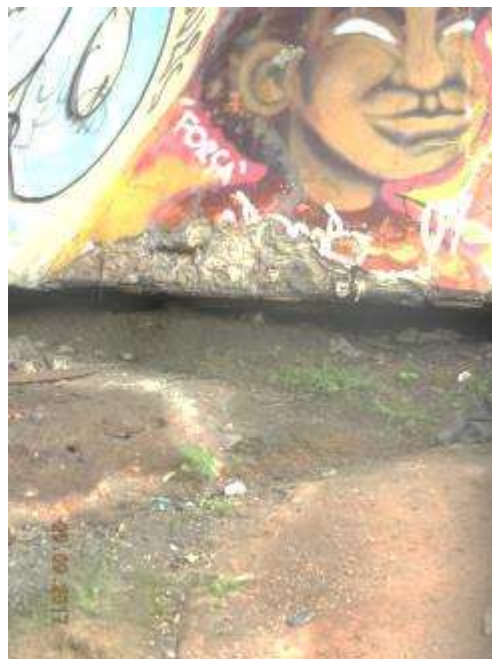
- Observa-se um princípio de erosão do talude.

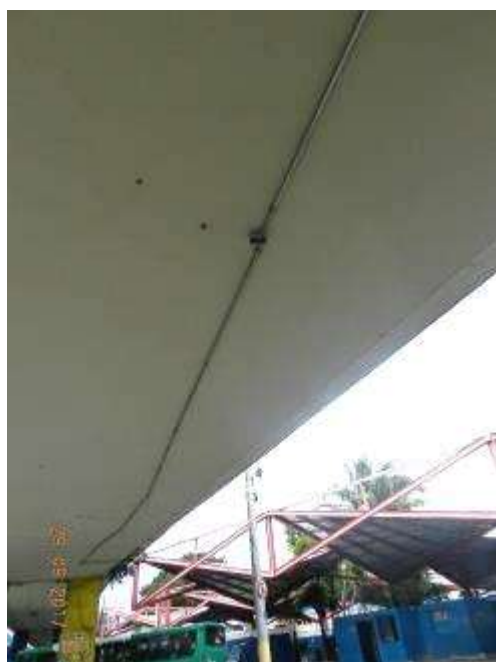
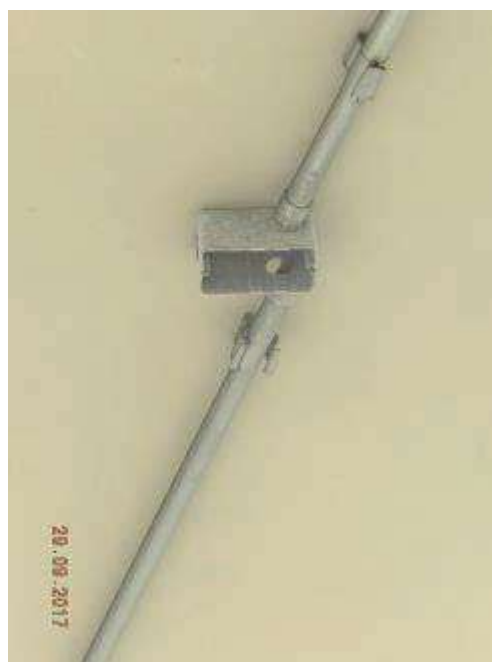
- Sistema de iluminação mutilado.

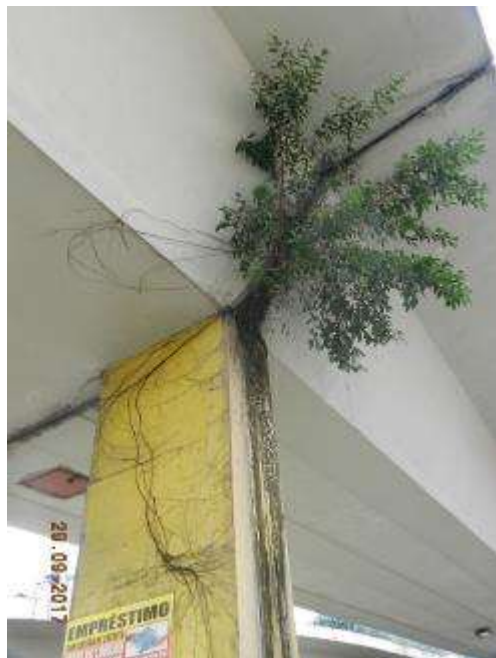
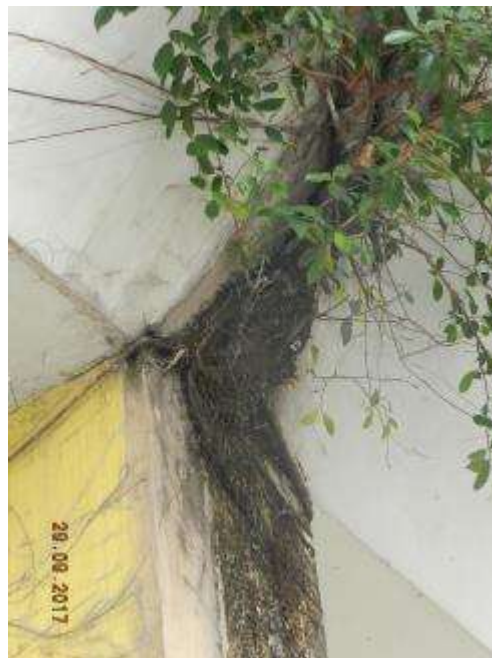
- Crescimento de vegetação na junta de dilatação.

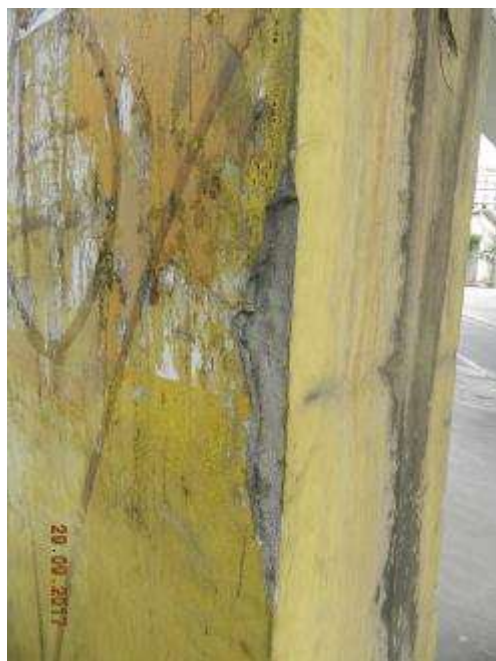
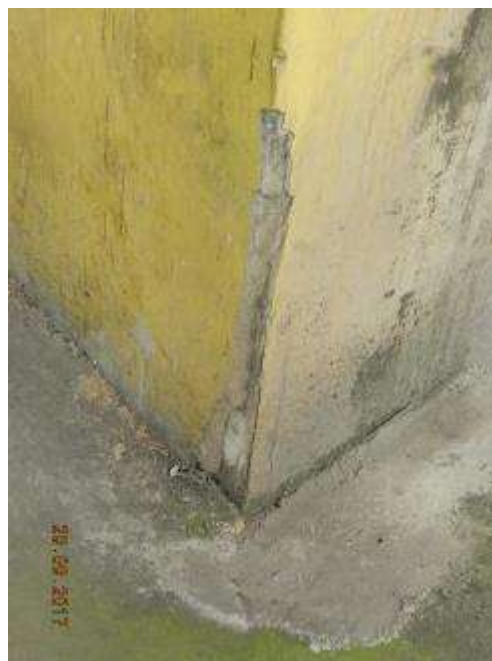
- Deslocamento do reboco nos pilares do viaduto.

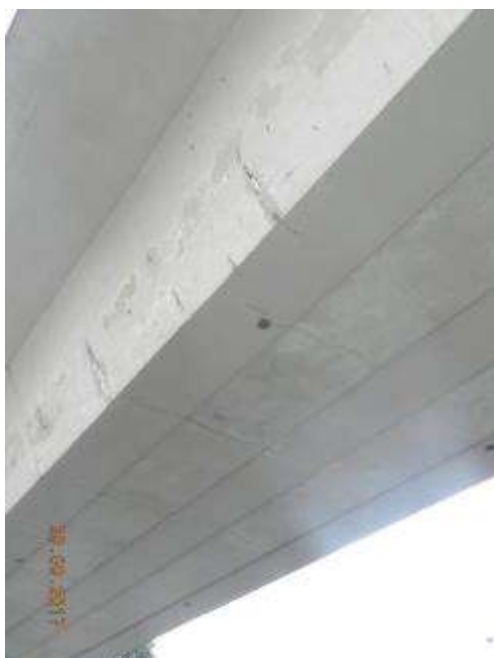
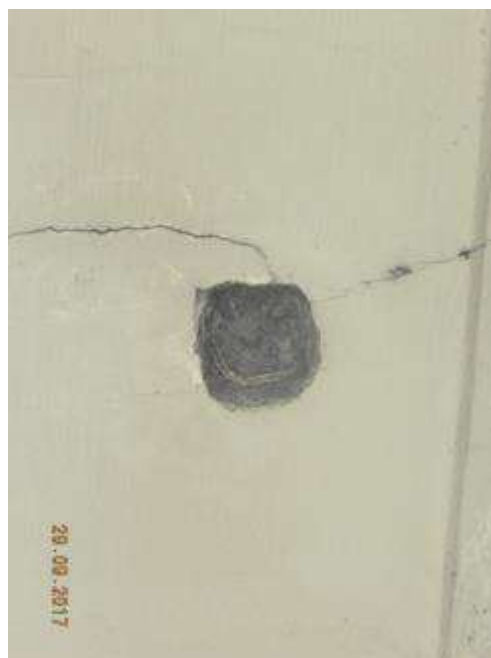
- Trincas próximas ao ponto de iluminação.

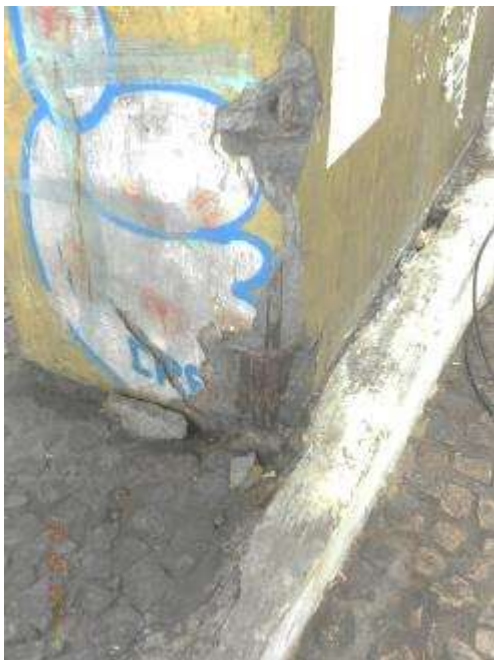
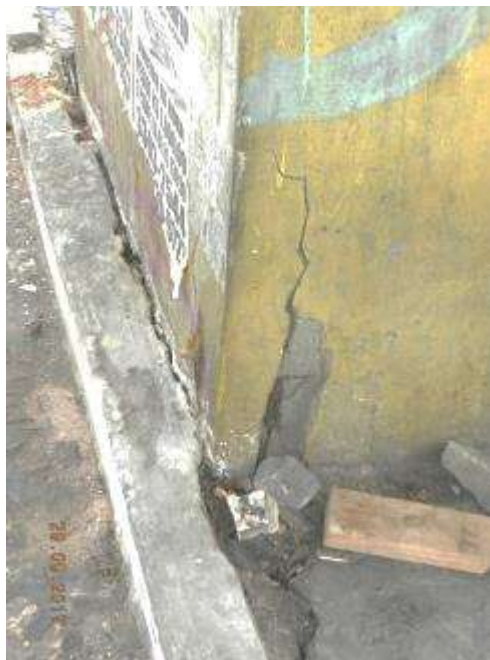
- Pilar com trinca e ferragem aparente. (Necessitando de intervenção a curto prazo)

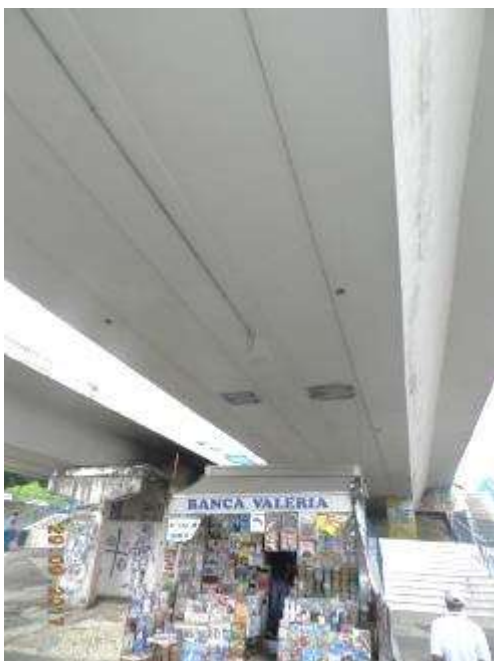
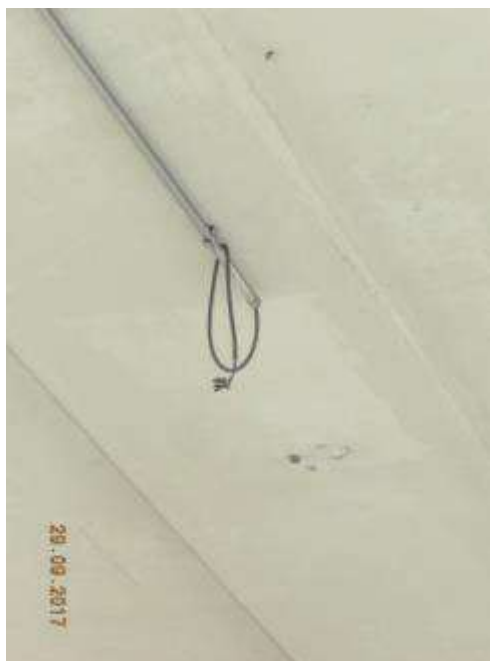
- Fios pendurados e sem uso.

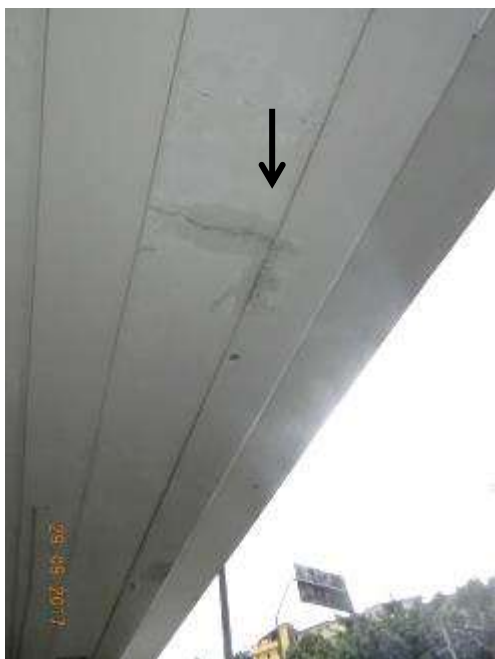
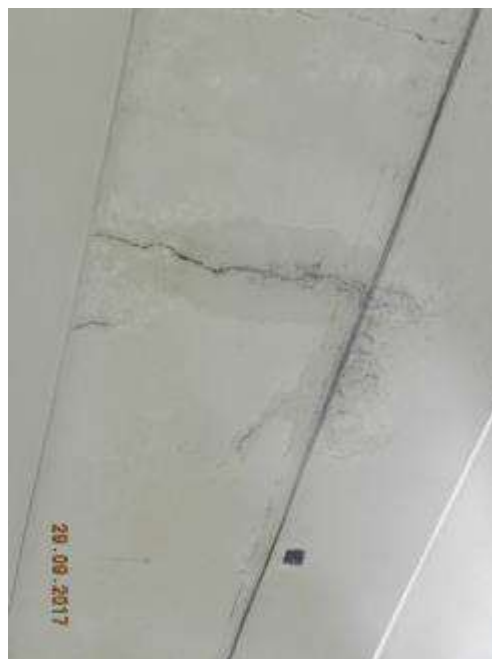
- Trincas e infiltrações em vários pontos da laje.

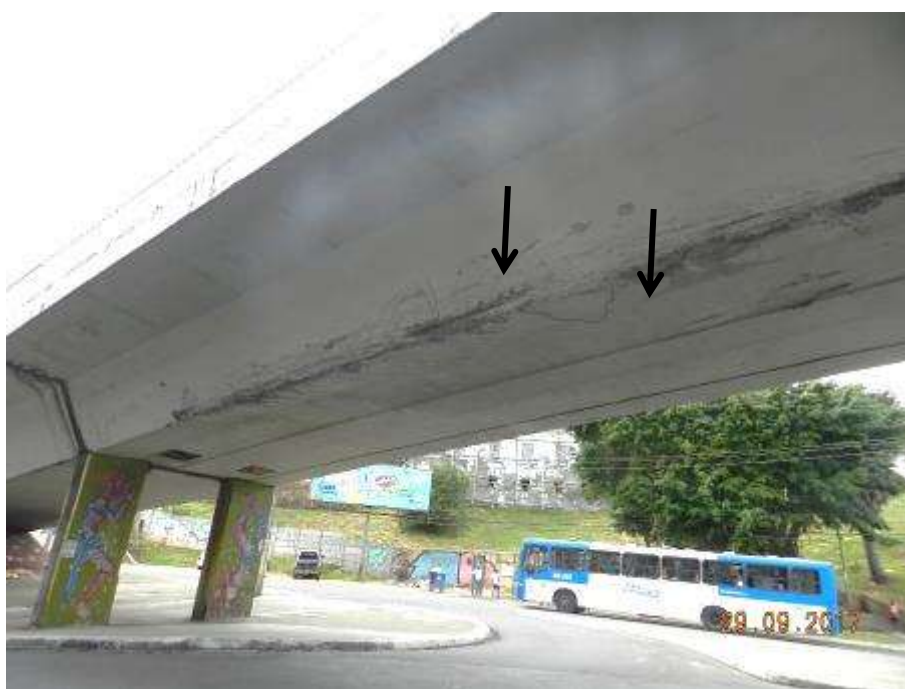
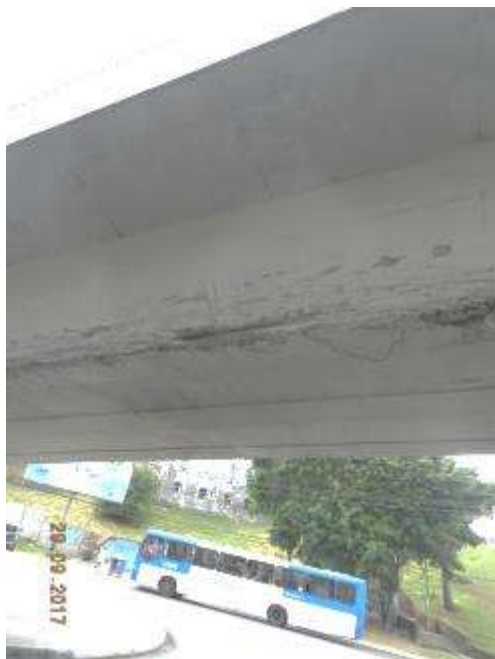
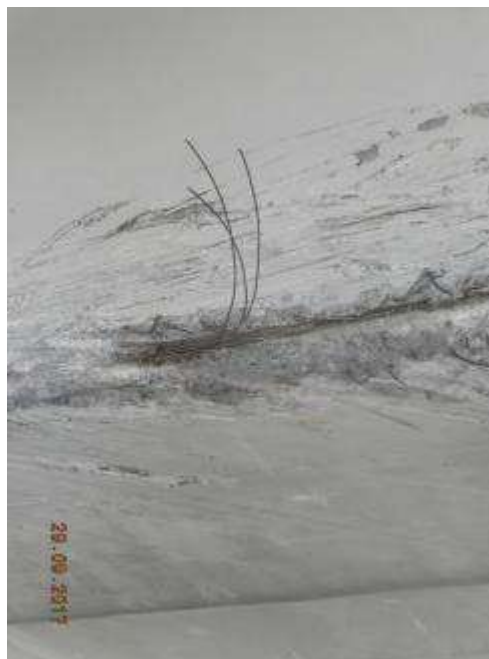
- Ferragem rompida em consequência de impactos provocados por veículos. (Necessitando de intervenção a curto prazo)

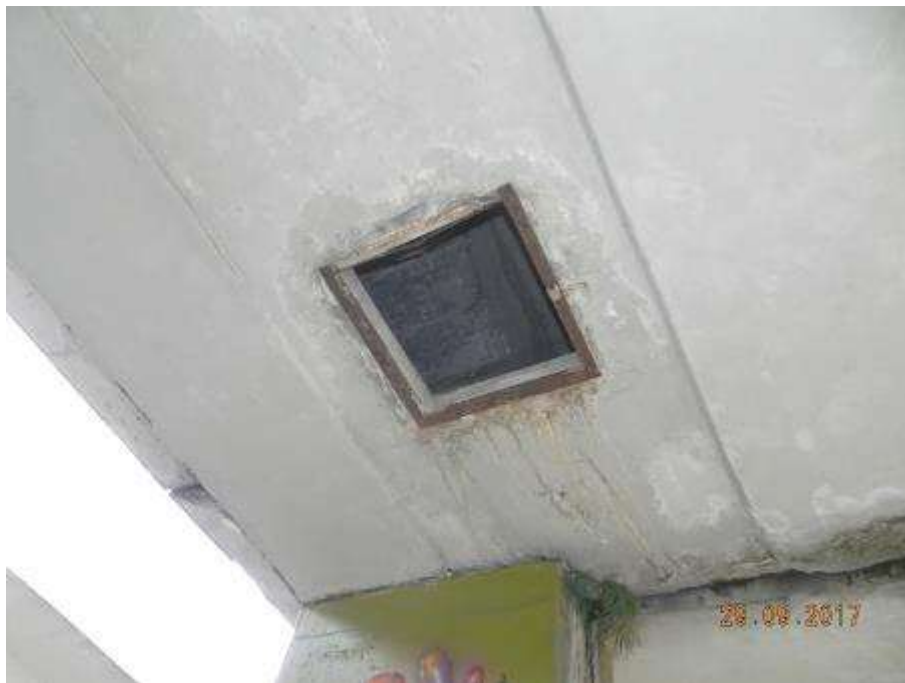
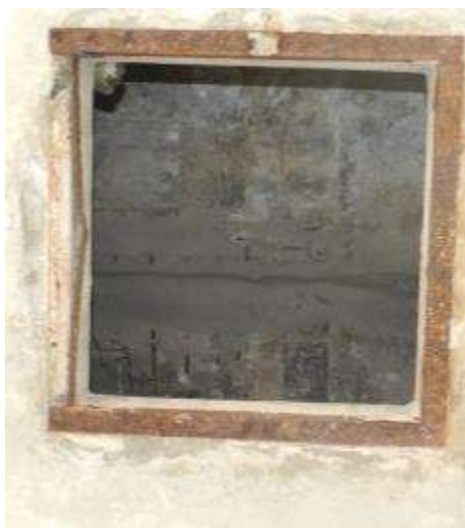
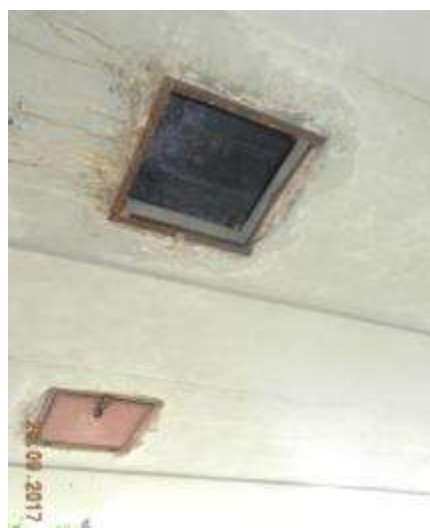
- Ausência da tampa do alçapão (acesso ao interior do viaduto para realização de manutenções).

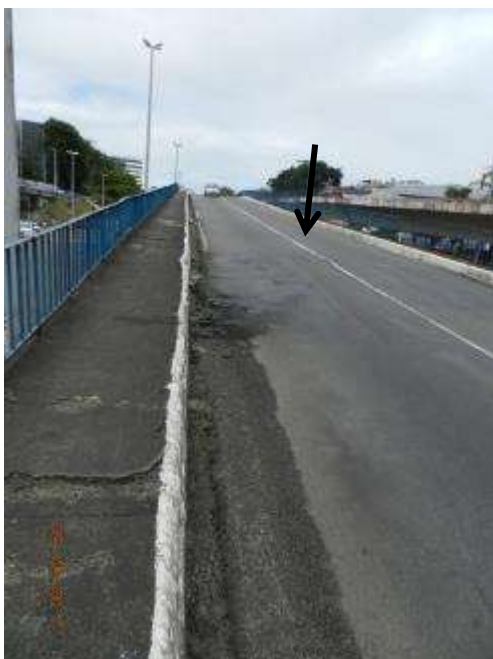
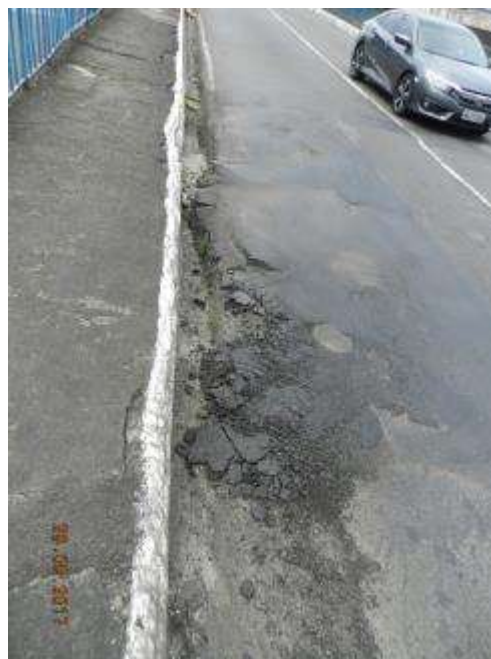
- Deficiência do pavimento asfáltico.

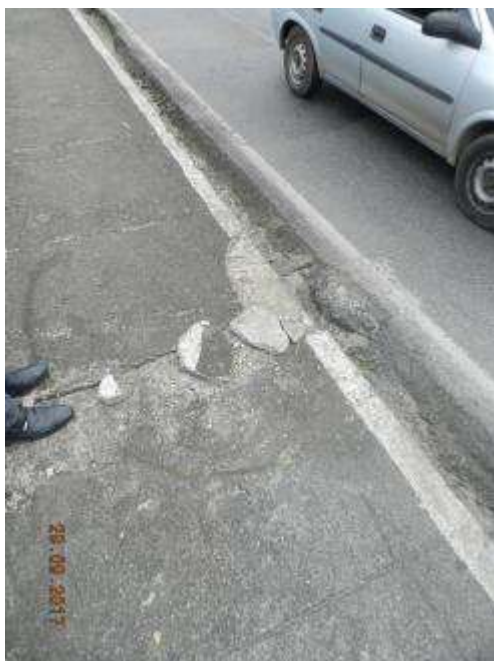
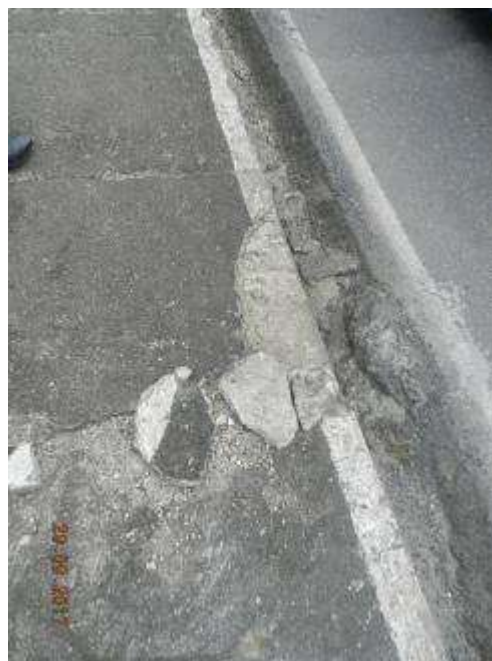
- Deficiências no pavimento do passeio.

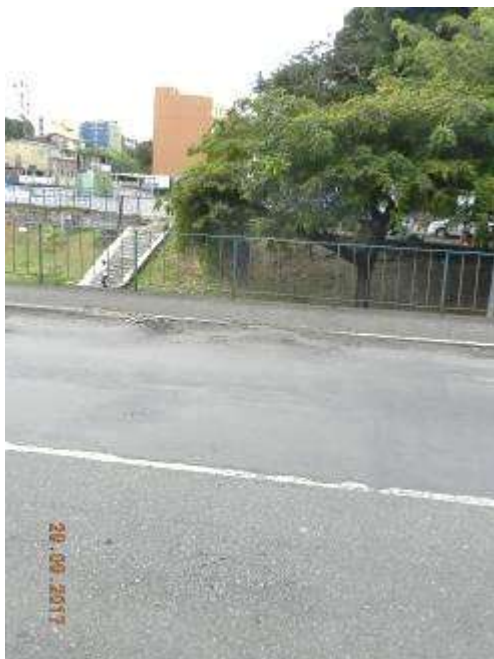
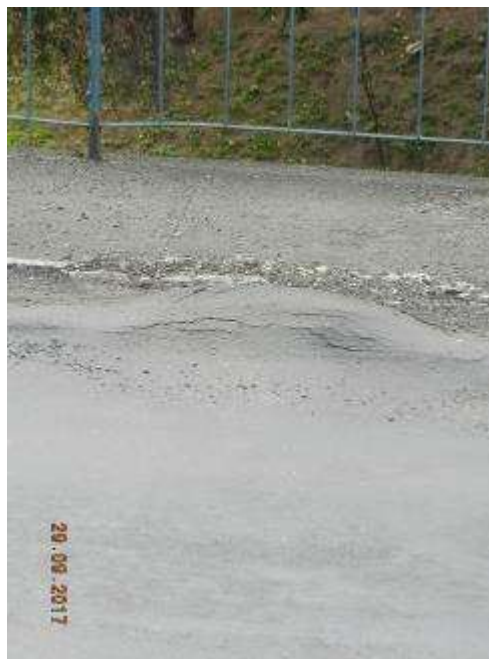
- Deficiências do pavimento asfáltico.

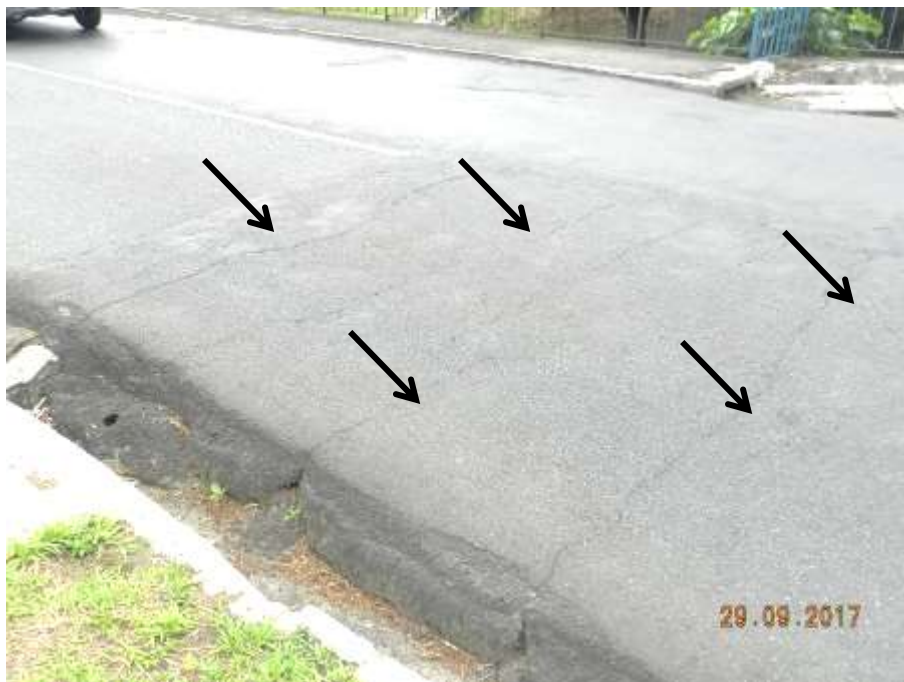
- Trincas e fissuras no pavimento.

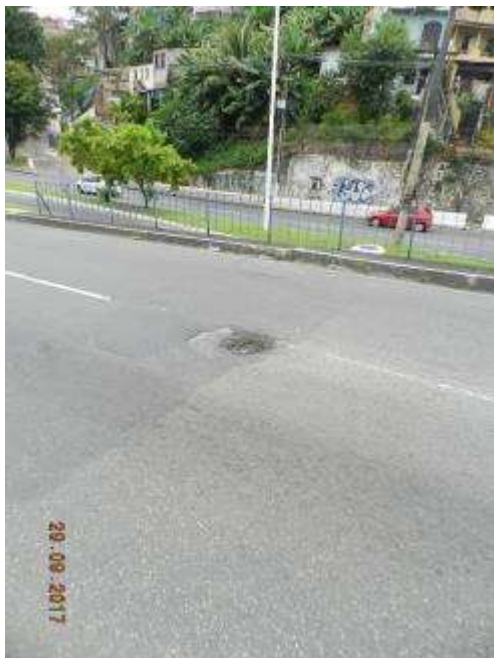
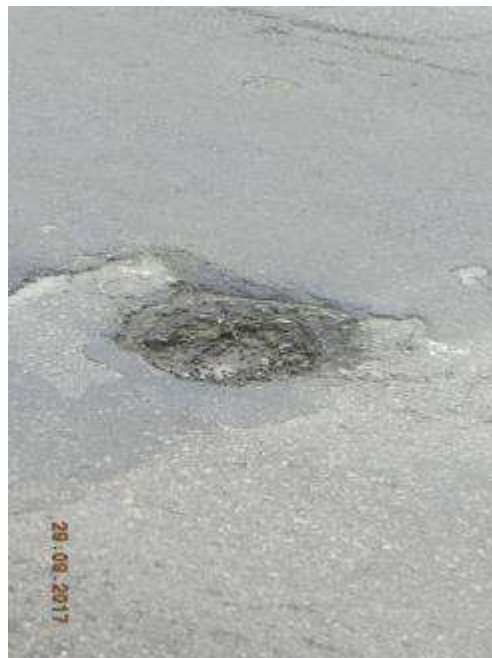
- Buraco na pista.

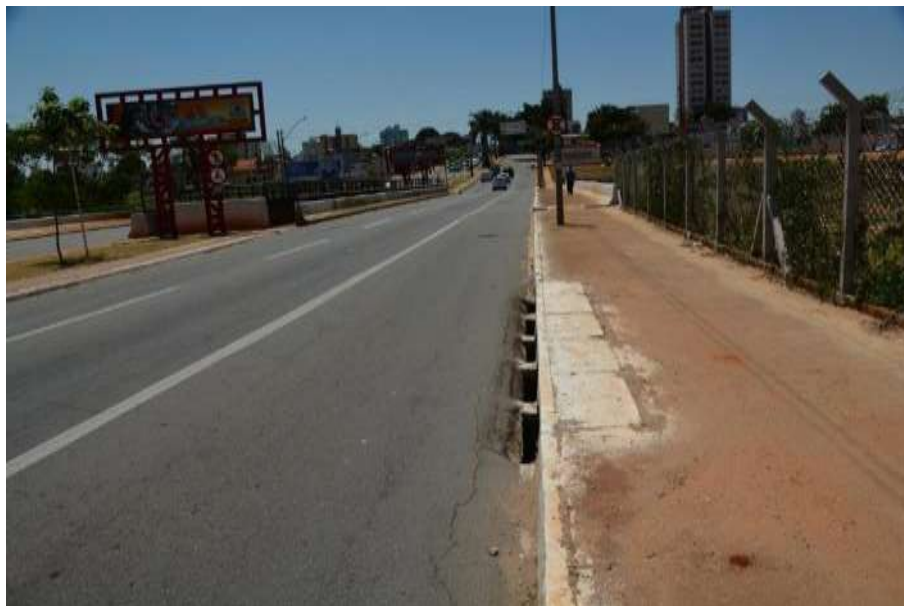
*FOTO 47 –Vista do pavimento asfáltico rachado próximo a um dos pontos de drenagem pluvial lateral na pista de rolamento que antecede a pista da Ponte T-63 sobre o córrego Cascavel visualizado da Avenida T-63 sentido Bairro / Centro.*
