# ESTUDO DE VIADUTOS

**INSTITUTO BRASILEIRO DE AVALIAÇÕES E  
PERÍCIAS DE ENGENHARIA**

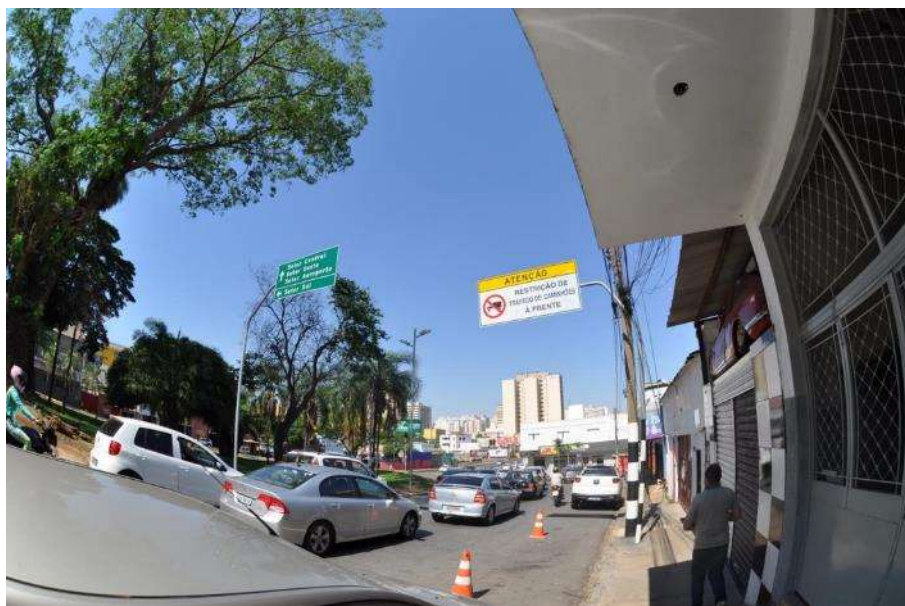
*Figura 1 – Vista 360º*

*Avenida Anhanguera no sentido Setor Universitário (à esquerda) / Vila Nova (à direita) indo para o Setor Central, deixando de apresentar placa indicativa de localização da ponte Anhanguera à frente.*

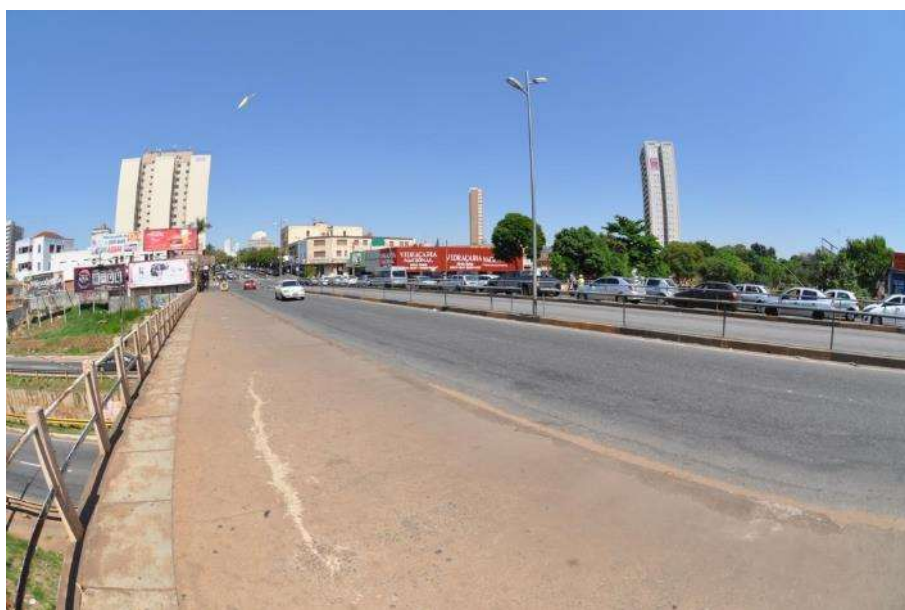
*Figura 3 – Indicação de Anomalia:*

*Captação de água pluvial existente na Avenida Anhanguera, antes do tabuleiro da ponte, no sentido Setor Universitário (à esquerda) / Vila Nova (à direita) indo para o Setor Central.*

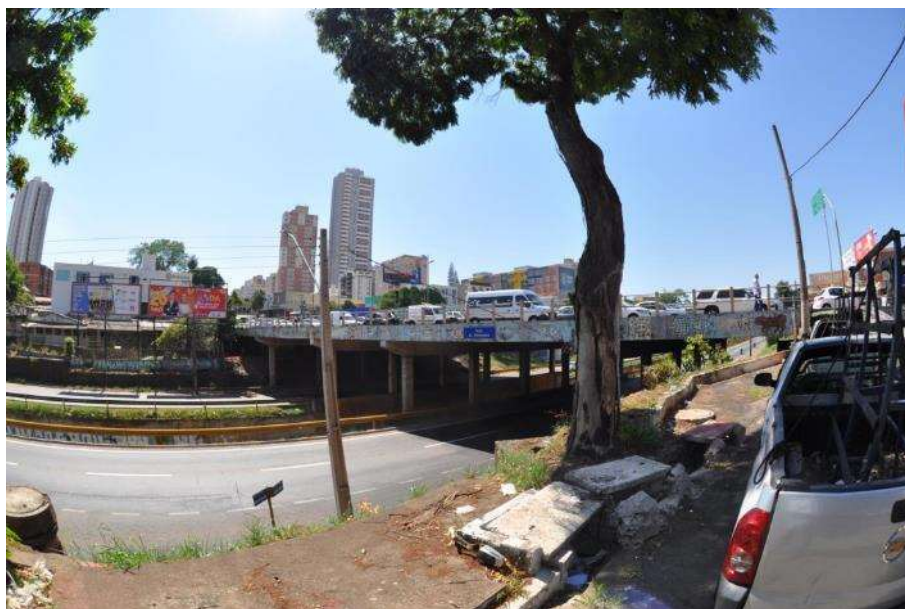
Figura 34 – Indicação de Anomalia: Captação de água pluvial existente na Avenida Anhanguera, antes do tabuleiro da ponte, no sentido Setor Central para o Setor Vila Nova (à esquerda) e Universitário (à direita).

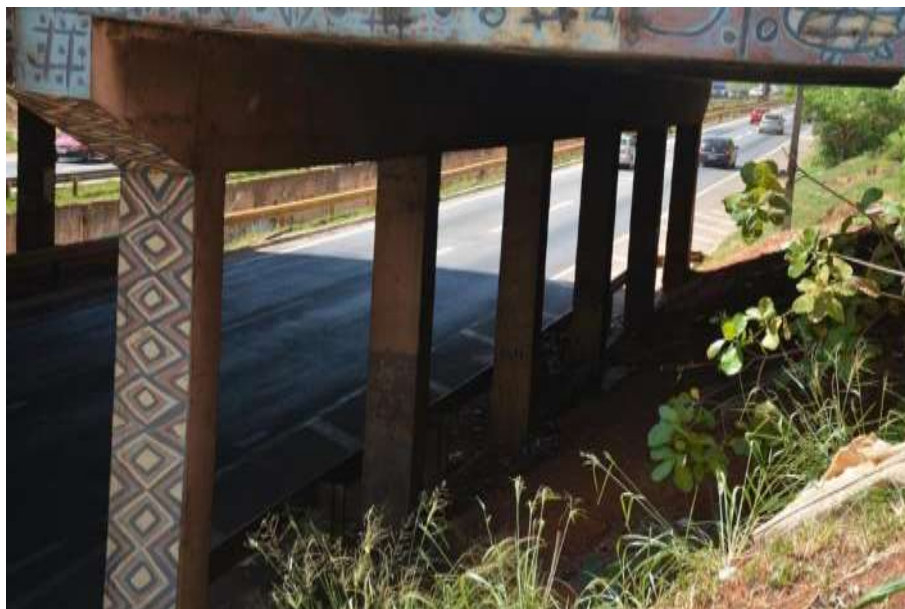
*Figura 39 – Indicação de Anomalia:*

Lateral da Ponte da Avenida Anhanguera com placa indicativa de seu nome, visível somente para quem transita pela Via Marginal Botafogo.

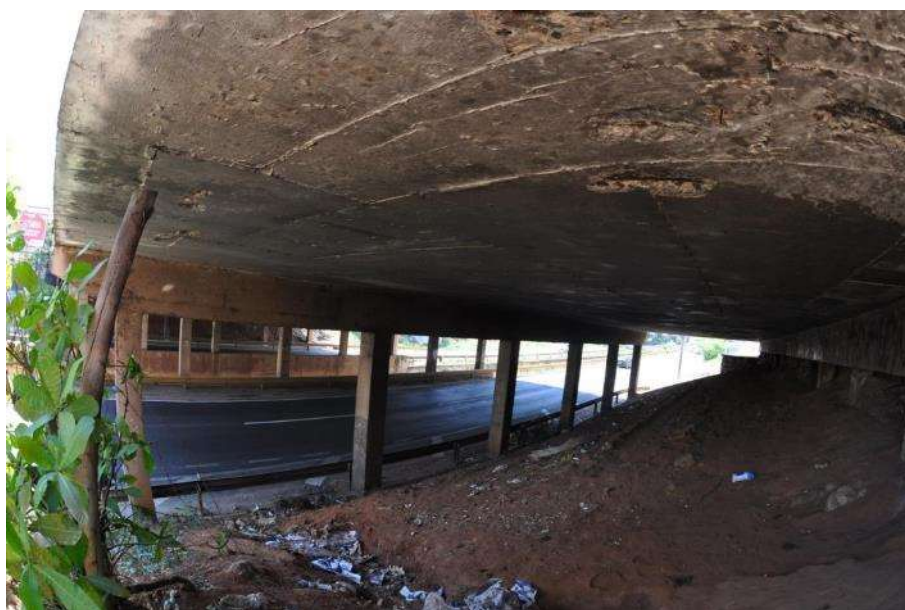
Figura 44 – Indicação de Anomalia:

Lateral da ponte com pinturas, tendo o Setor Central à direita. Observa-se também a instalação elétrica utilizada para alimentar as lâmpadas existentes na face inferior da laje

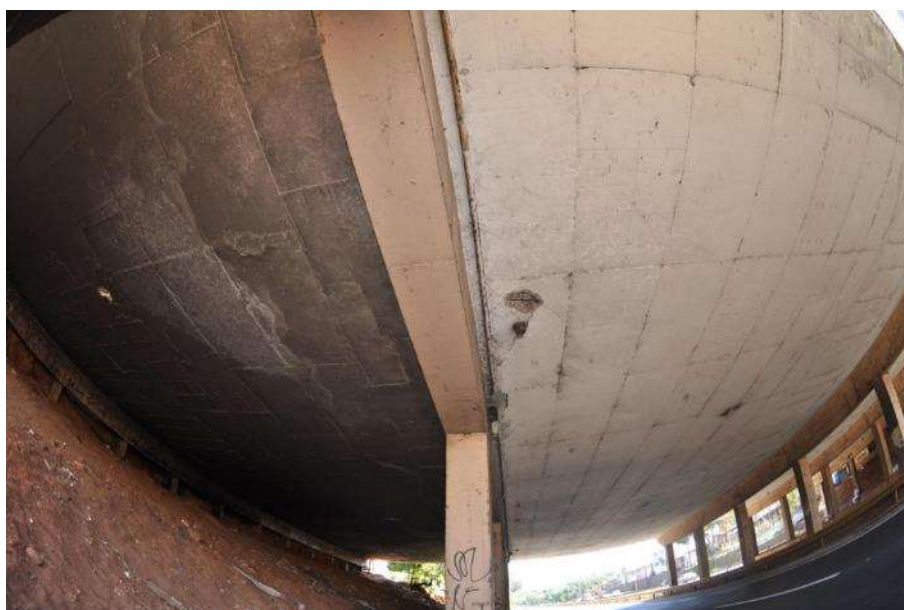
*Figura 48 – Vista 360º*

Área inferior da Ponte Anhanguera, com seu encabeçamento voltado para o Setor Central, apresentando a região norte (à esquerda) da capital goiana. Observamos que o fundo da laje, à direita da imagem foi pintado com uma cor clara (branco) e o fundo da laje, à esquerda da imagem não foi pintada, mostrando-se impregnada de fumaça de veículos (dióxido de carbono).

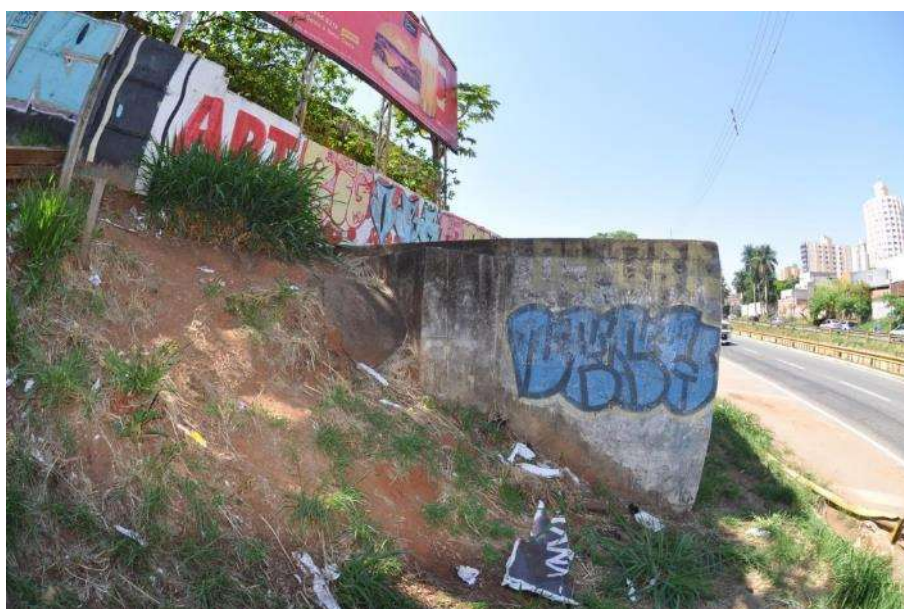
*Figura 80 – Indicação de Anomalia:*

Detalhe da lateral da Ponte com corrimento de água na face inferior da laje, ocasionado pela falta de pingadeira.

Estrutura de concreto ciclópico apresentando rachadura, não afetando diretamente a estrutura de concreto armado da ponte.

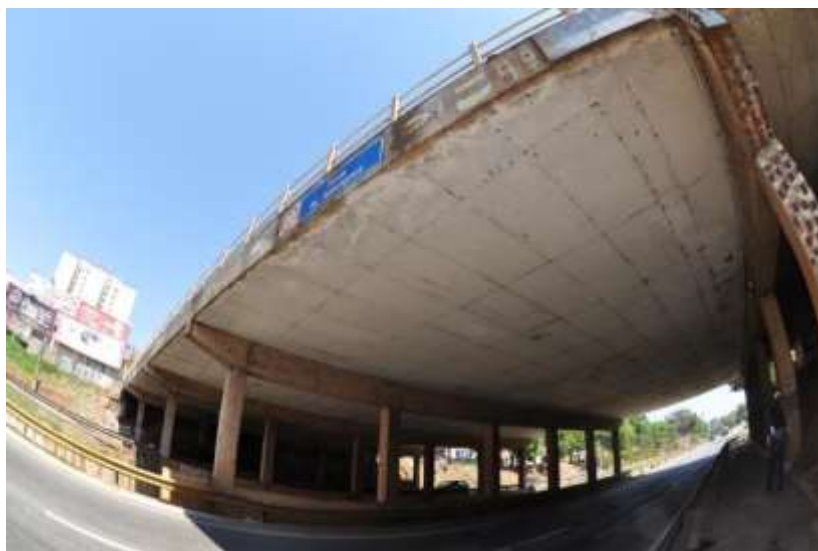
*Figura 83 – Vista 360º*

Área inferior da Ponte Anhanguera, com seu encabeçamento voltado para os Setores Universitário e Vila Nova, apresentando a região norte da capital goiana ao fundo.

Observamos que a superfície inferior da laje, à esquerda da imagem foi pintada com uma cor clara (branco) e o fundo da laje, à direita da imagem não foi pintada, mostrando-se impregnada de fumaça de veículos (dióxido de carbono).

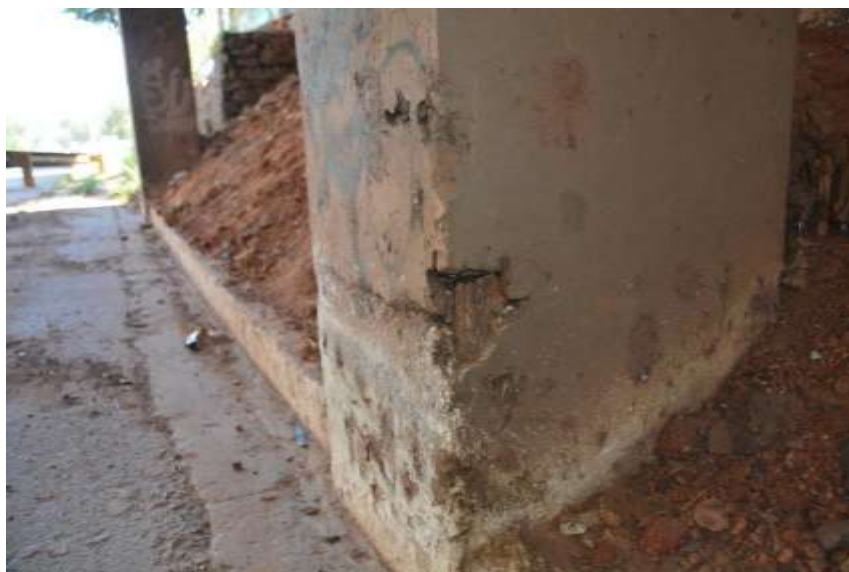
*Figura 89 – Vista 360º*

Deslocamento do recobrimento da ferragem da estrutura de concreto armado dos pilares que dão sustentação ao tabuleiro da ponte, possibilitando o início do processo de oxidação.

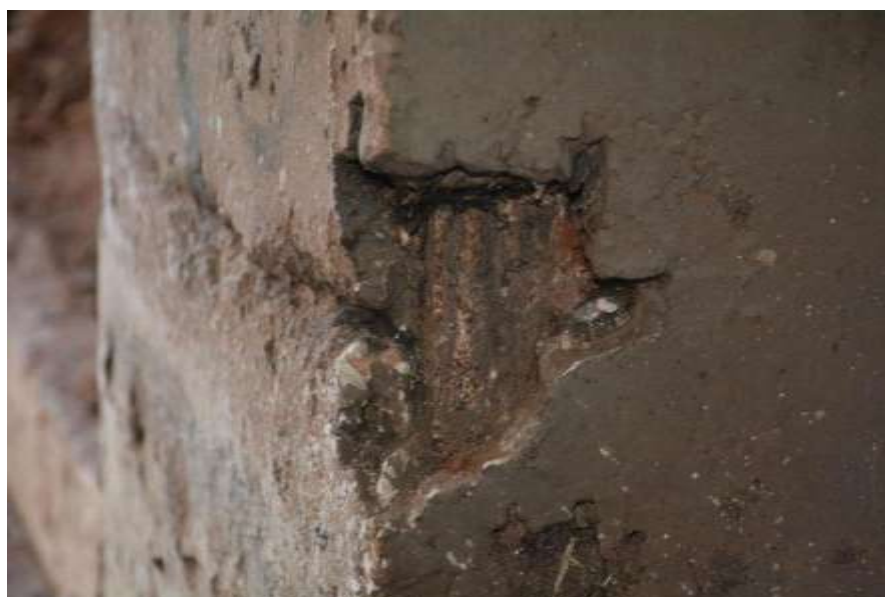
*Figura 90 – Vista 360º*

Detalhe do deslocamento do recobrimento da ferragem da estrutura de concreto armado dos pilares que dão sustentação ao tabuleiro da ponte, possibilitando o início do processo de oxidação.

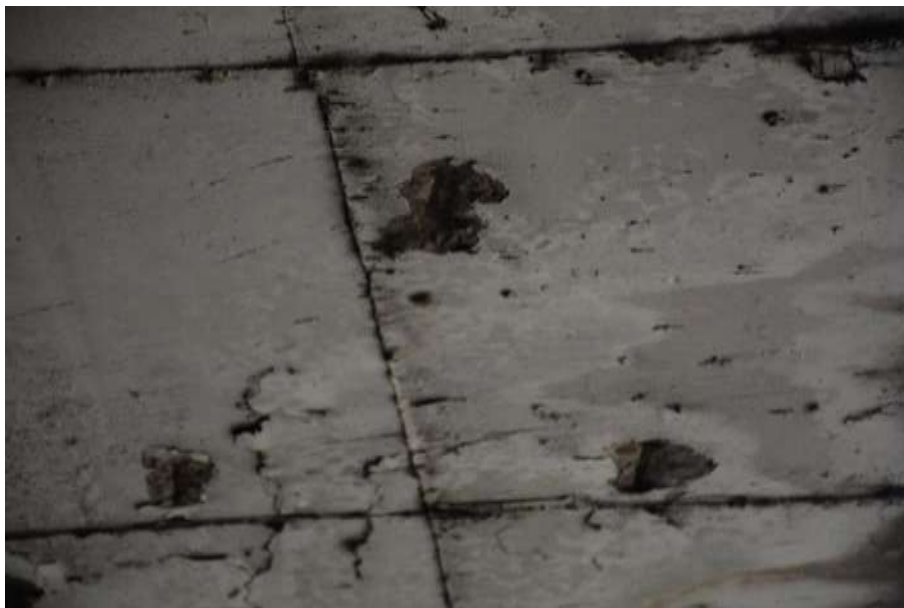
*Figura 91 – Vista 360º*

Detalhe do deslocamento do recobrimento da ferragem da estrutura de concreto armado dos pilares que dão sustentação ao tabuleiro da ponte, possibilitando o início do processo de oxidação.

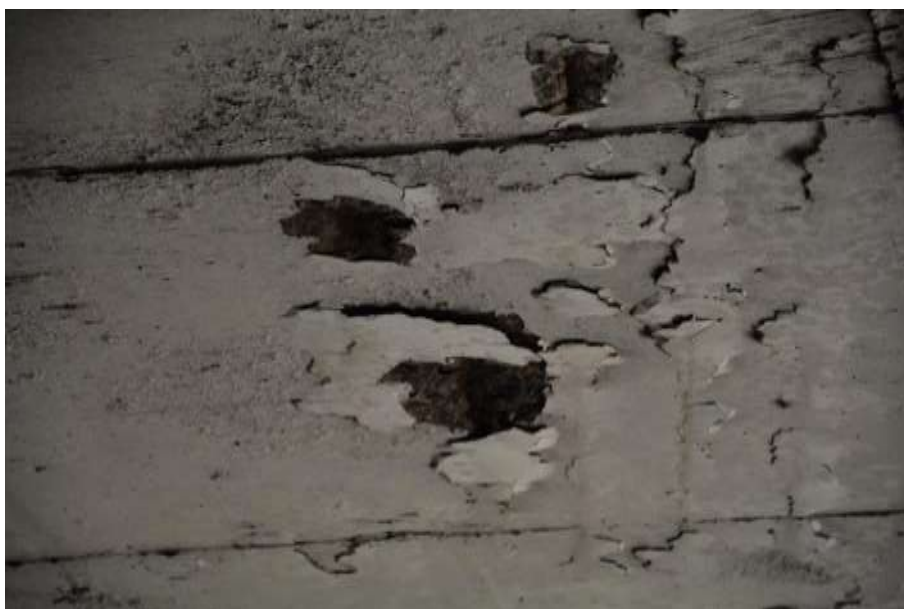
*Figura 92 – Vista 360º*

Desplacamento do recobrimento da ferragem da estrutura de concreto armado da parte inferior do tabuleiro da ponte, possibilitando o início do processo de oxidação.

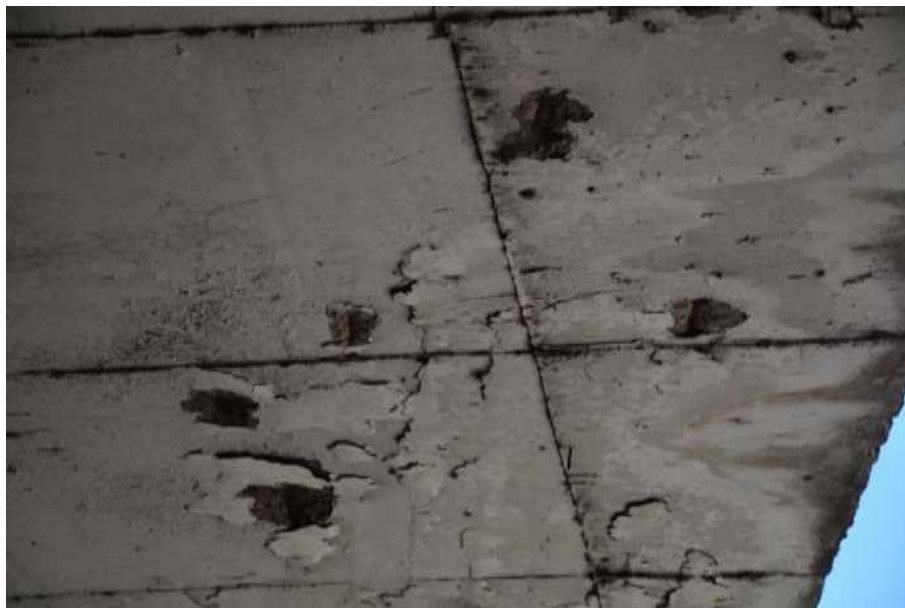
*Figura 93 – Vista 360º*

Desplacamento do recobrimento da ferragem da estrutura de concreto armado da parte inferior do tabuleiro da ponte, possibilitando o início do processo de oxidação.

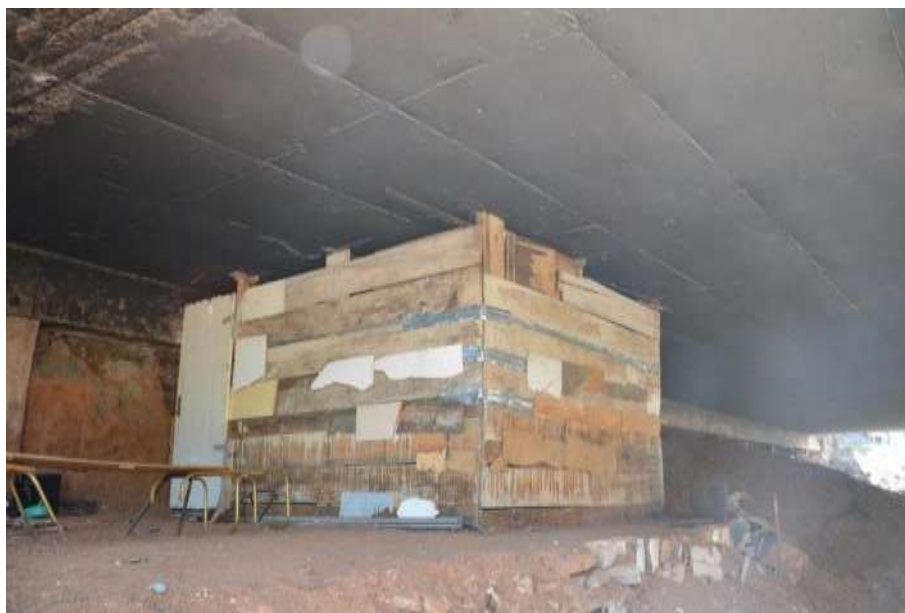
*Figura 94 – Vista 360º*

Desplacamento do recobrimento da ferragem da estrutura de concreto armado da parte inferior do tabuleiro da ponte, possibilitando o início do processo de oxidação.

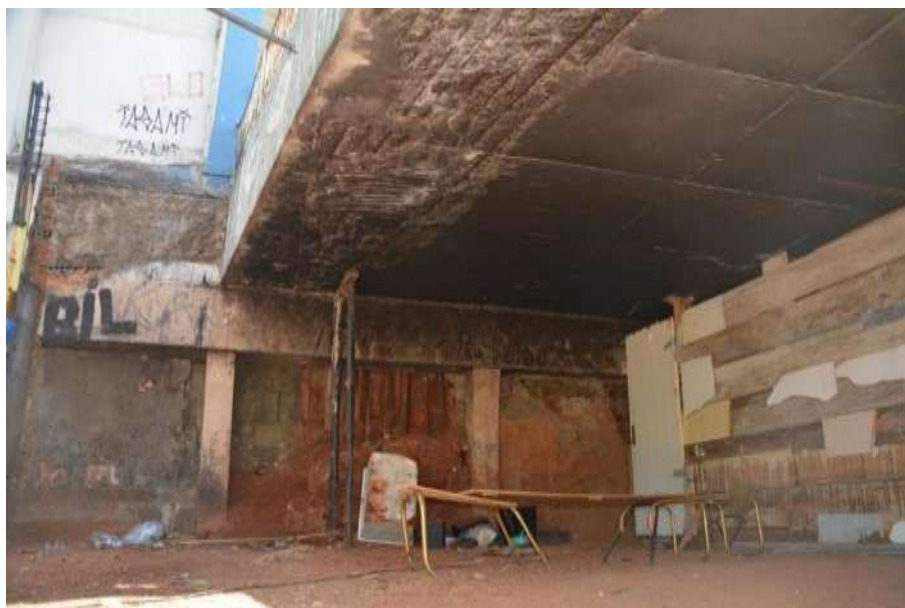
*Figura 95 – Vista 360º*

Desplacamento do recobrimento da ferragem da estrutura de concreto armado da parte inferior do tabuleiro da ponte, possibilitando o início do processo de oxidação.

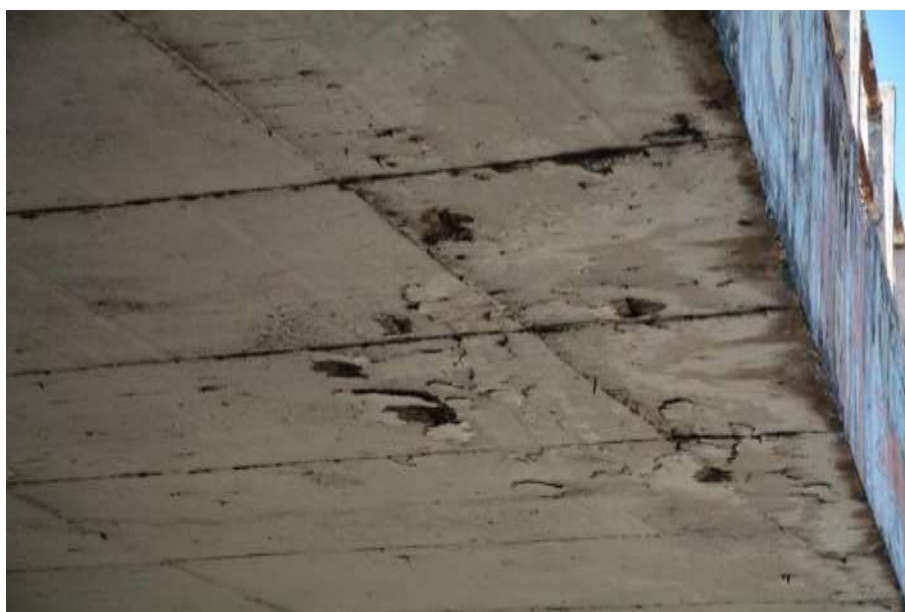
*Figura 96 – Vista 360º*

Desplacamento do recobrimento da ferragem da estrutura de concreto armado da parte inferior do tabuleiro da ponte, possibilitando o início do processo de oxidação.

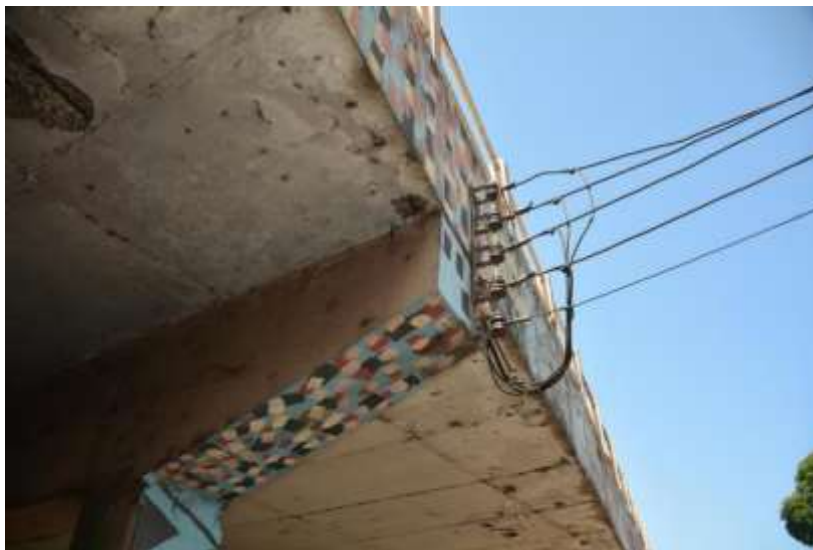
*Figura 97 – Vista 360º*

Desplacamento do recobrimento da ferragem da estrutura de concreto armado da parte inferior do tabuleiro da ponte, possibilitando o início do processo de oxidação.

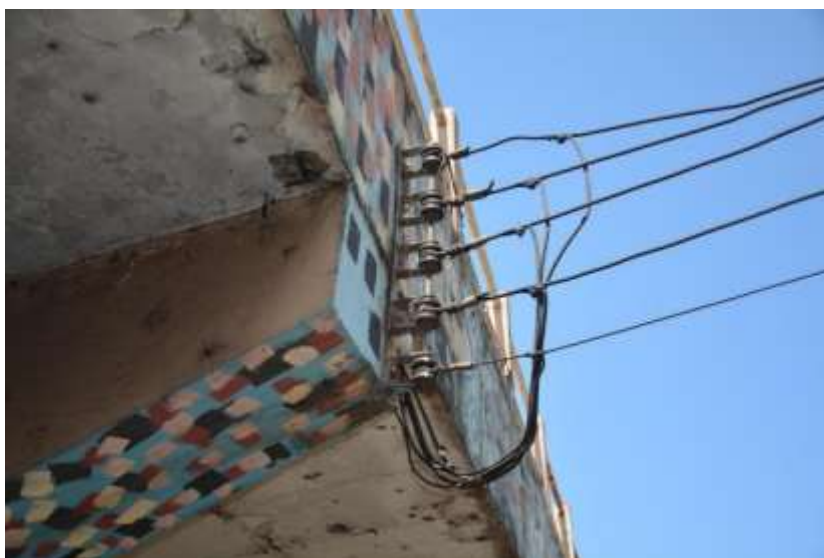
*Figura 98 – Vista 360°*

Deslocamento do recobrimento da ferragem da estrutura de concreto armado da parte inferior do tabuleiro da ponte, possibilitando o início do processo de oxidação.

Instalação elétrica antiga, em condições precárias de uso, necessitando de revisão.

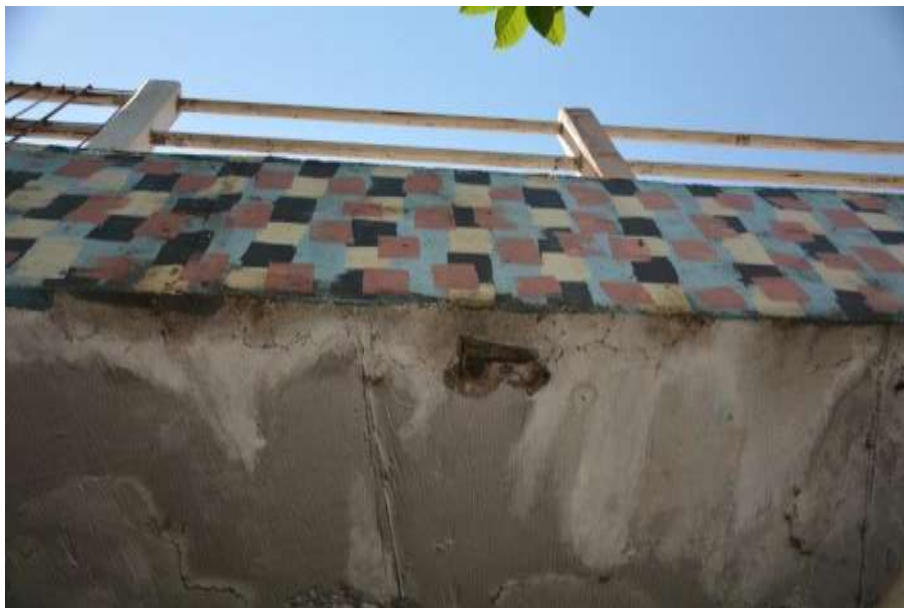
*Figura 99 – Vista 360°*

Deslocamento do recobrimento da ferragem da estrutura de concreto armado da parte inferior do tabuleiro da ponte, possibilitando o início do processo de oxidação. Instalação elétrica antiga, em condições precárias de uso, necessitando de revisão.

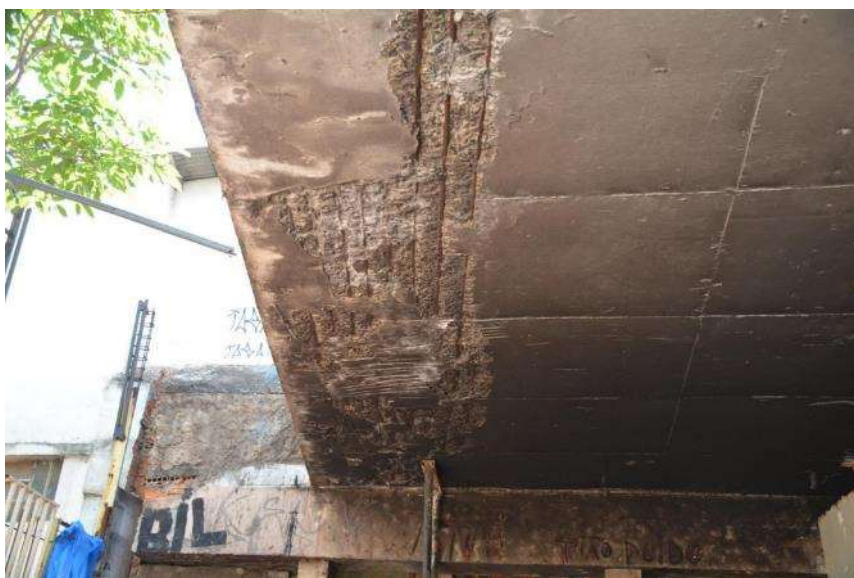
*Figura 100 – Vista 360º*

Desplacamento do recobrimento da ferragem da estrutura de concreto armado da parte inferior do tabuleiro da ponte, possibilitando o início do processo de oxidação.

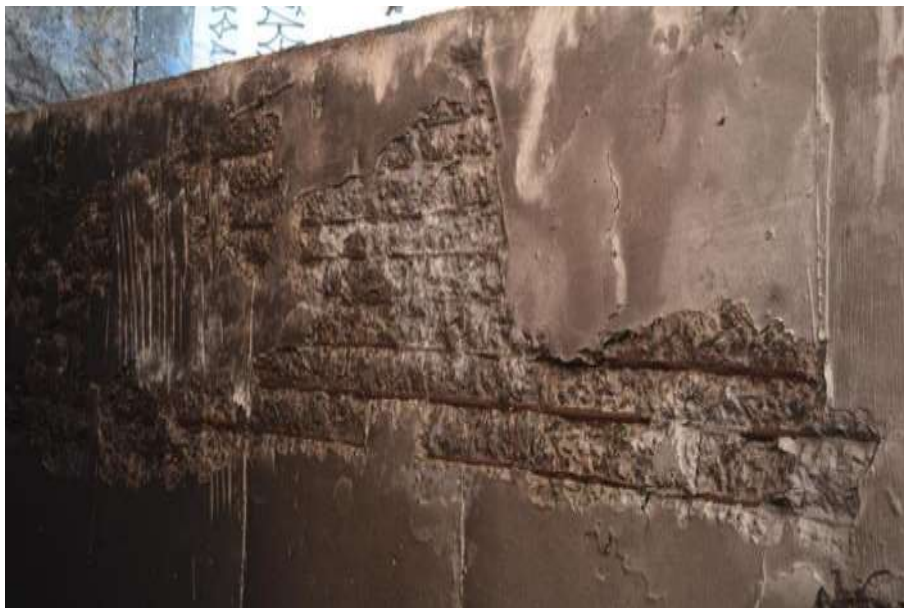
*Figura 101 – Vista 360º*

Desplacamento do recobrimento da ferragem da estrutura de concreto armado da parte inferior do tabuleiro da ponte, possibilitando o início do processo de oxidação.

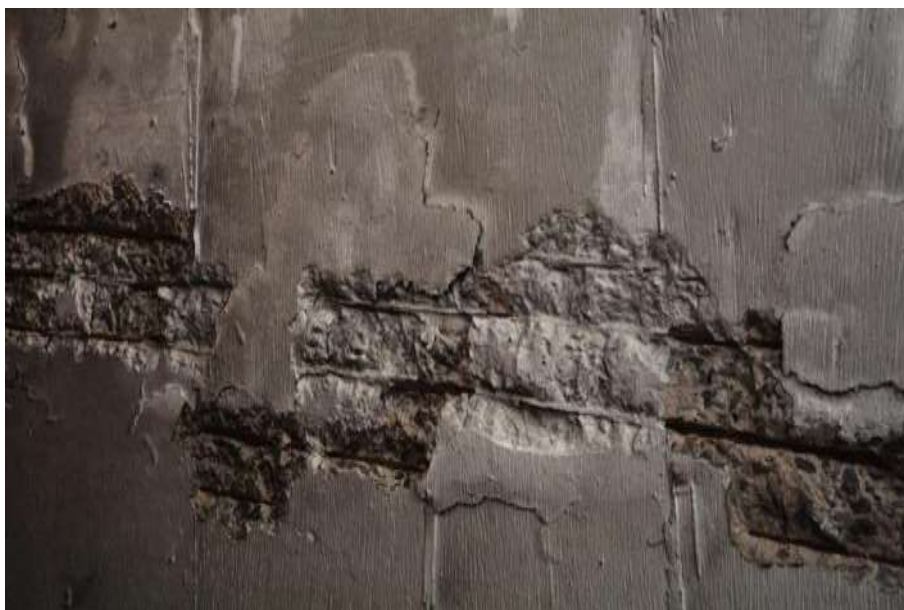
*Figura 102 – Vista 360º*

Desplacamento do recobrimento da ferragem da estrutura de concreto armado da parte inferior do tabuleiro da ponte, possibilitando o início do processo de oxidação.

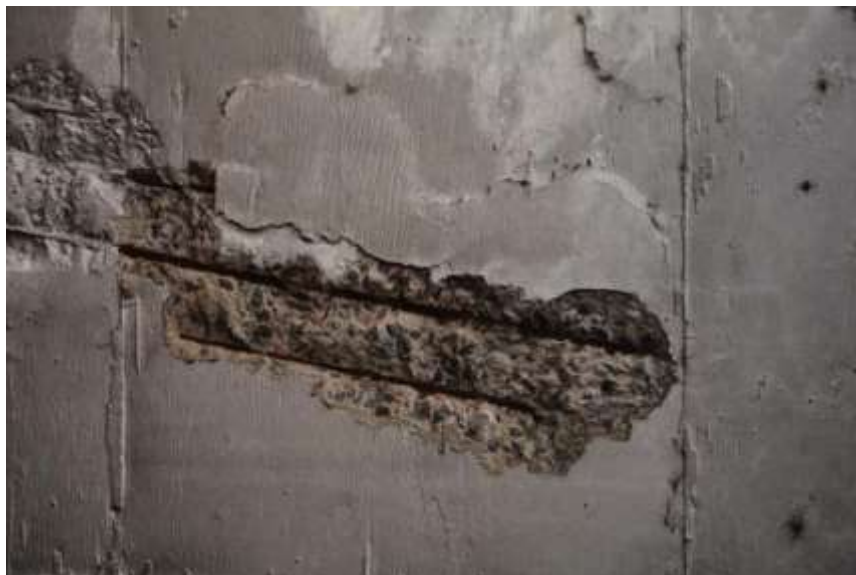
*Figura 103 – Vista 360º*

Desplacamento do recobrimento da ferragem da estrutura de concreto armado da parte inferior do tabuleiro da ponte, possibilitando o início do processo de oxidação.

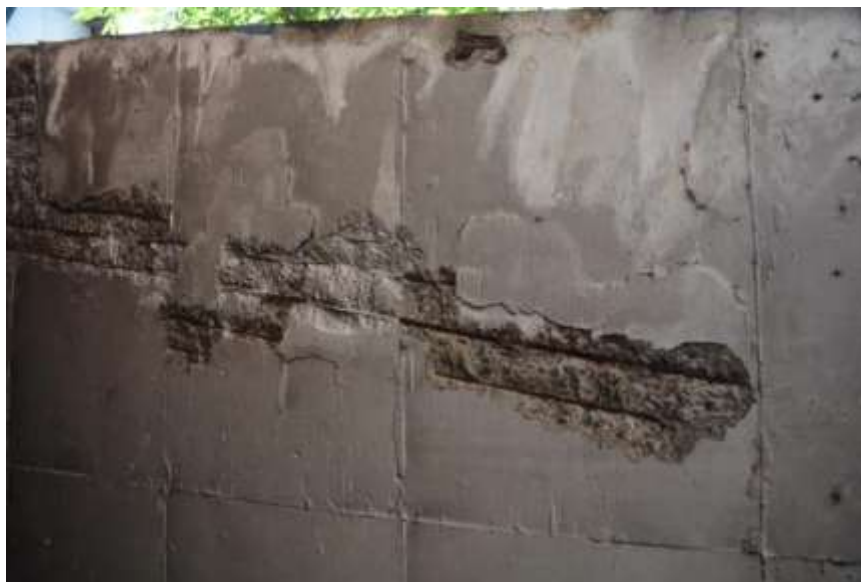
*Figura 104 – Vista 360º*

Deslocamento do recobrimento da ferragem da estrutura de concreto armado da parte inferior do tabuleiro da ponte, possibilitando o início do processo de oxidação.

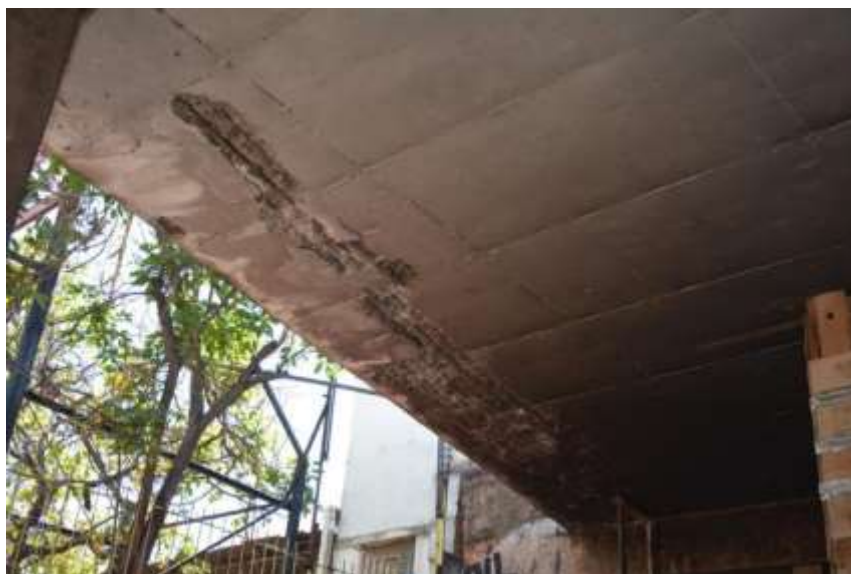
*Figura 105 – Vista 360º*

Deslocamento do recobrimento da ferragem da estrutura de concreto armado da parte inferior do tabuleiro da ponte, possibilitando o início do processo de oxidação.

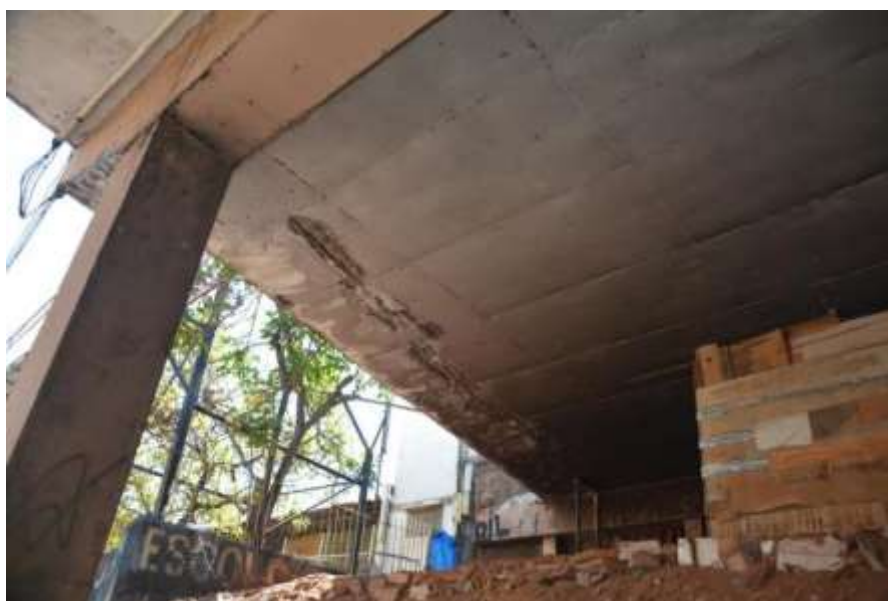
*Figura 106 – Vista 360º*

Desplacamento do recobrimento da ferragem da estrutura de concreto armado da parte inferior do tabuleiro da ponte, possibilitando o início do processo de oxidação.

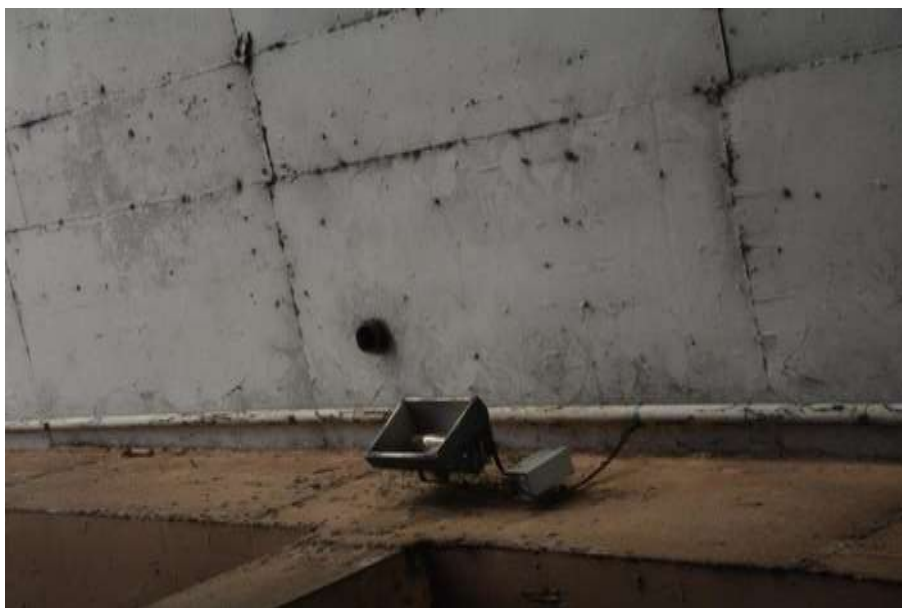
*Figura 107 – Vista 360º*

Desplacamento do recobrimento da ferragem da estrutura de concreto armado da parte inferior do tabuleiro da ponte, possibilitando o início do processo de oxidação.

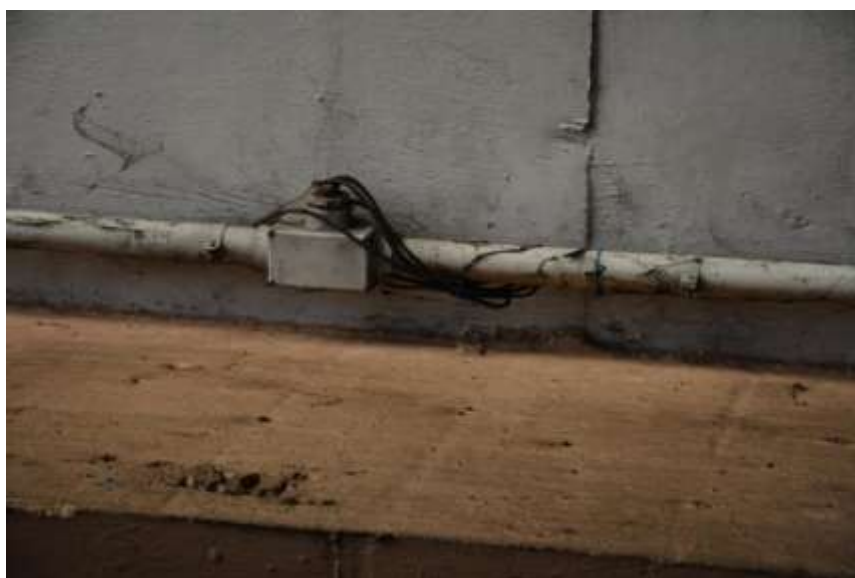
*Figura 108 – Vista 360º*

Sistema de drenagem da pista de rolamento apresentando entupimento, ocasionada pelo acúmulo de lixo, indicando falta de manutenção.

Instalação elétrica antiga, em condições precárias de uso, necessitando de revisão.

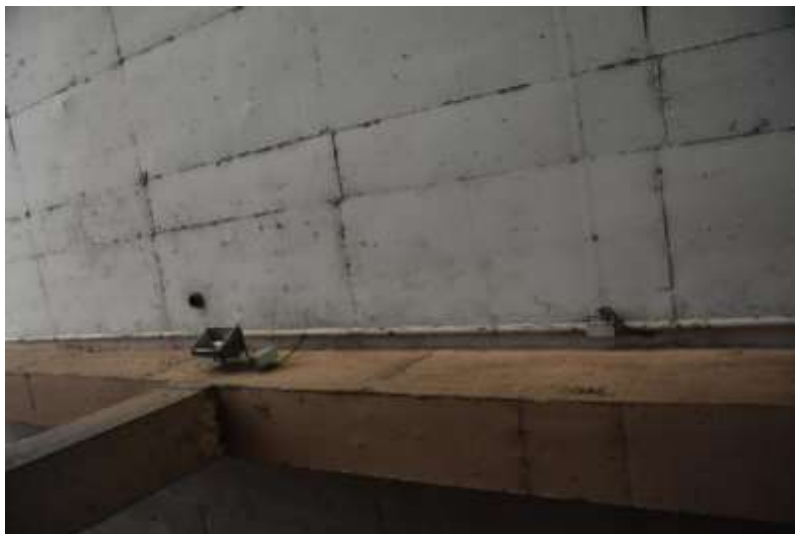
*Figura 109 – Vista 360º*

Instalação elétrica antiga, em condições precárias de uso, necessitando de revisão.

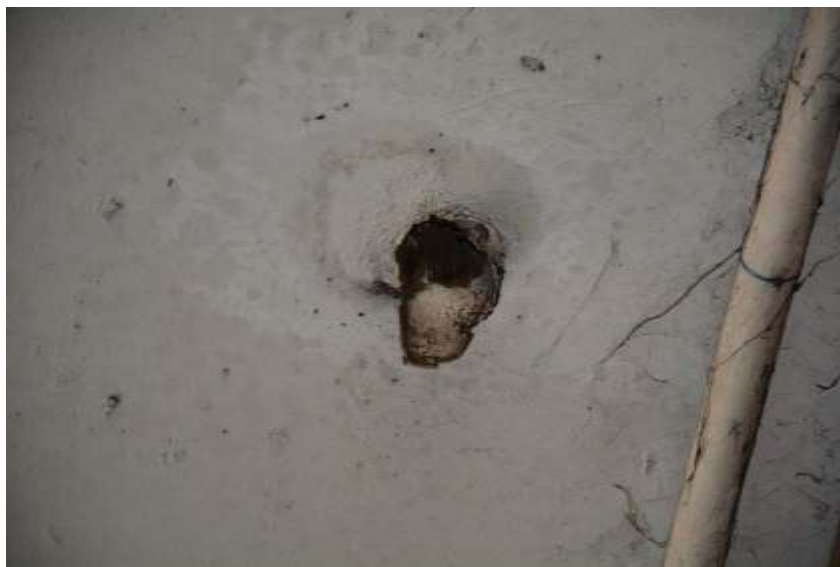
*Figura 110 – Vista 360º*

Sistema de drenagem da pista de rolamento apresentando entupimento, ocasionada pelo acumulo de lixo, indicando falta de manutenção.

Instalação elétrica antiga, em condições precárias de uso, necessitando de revisão.

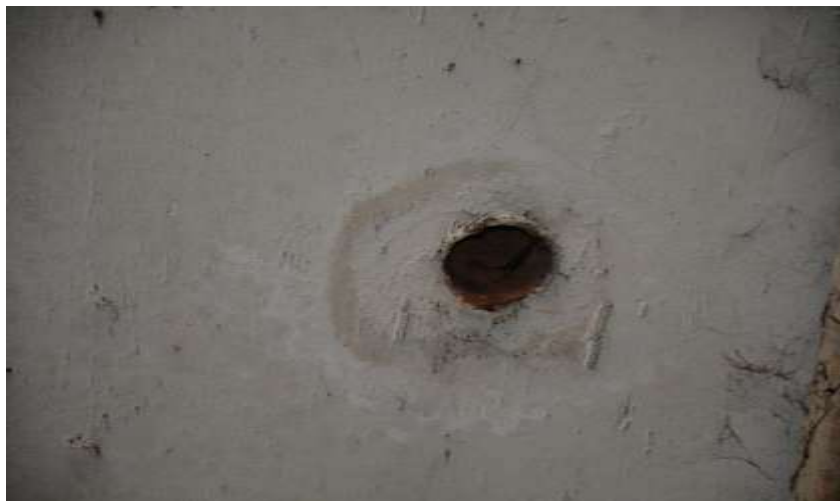
*Figura 111 – Vista 360º*

Sistema de drenagem da pista de rolamento apresentando entupimento, ocasionada pelo acumulo de lixo, indicando falta de manutenção.

Infiltração do recobrimento da ferragem da estrutura de concreto armado nos arredores do dreno, parte inferior do tabuleiro da ponte, possibilitando o início do processo de oxidação.

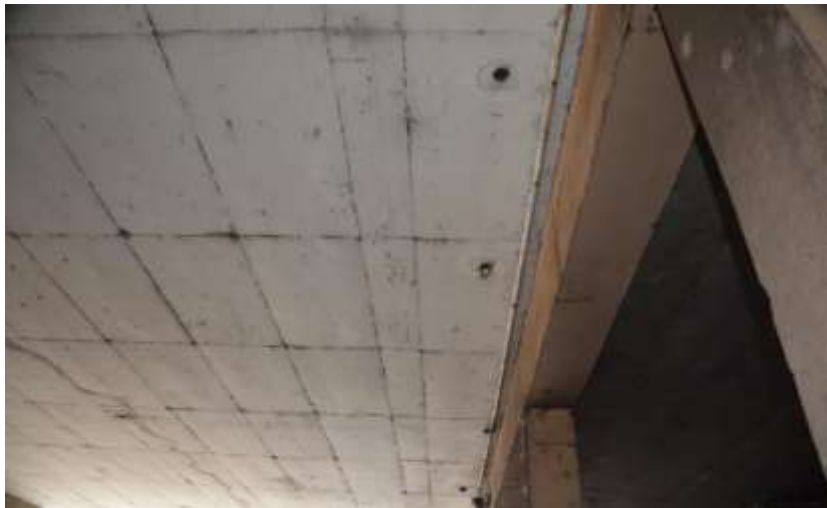
*Figura 112 – Vista 360º*

Sistema de drenagem da pista de rolamento apresentando entupimento, ocasionada pelo acúmulo de lixo, indicando falta de manutenção.

Infiltração do revestimento da ferragem da estrutura de concreto armado nos arredores do dreno, parte inferior do tabuleiro da ponte, possibilitando o início do processo de oxidação.

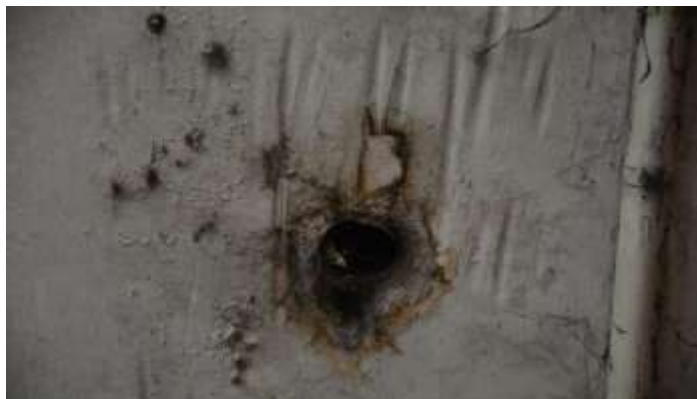
*Figura 113 – Vista 360º*

Sistema de drenagem da pista de rolamento apresentando entupimento, ocasionada pelo acúmulo de lixo, indicando falta de manutenção.

Infiltração do revestimento da ferragem da estrutura de concreto armado nos arredores do dreno, parte inferior do tabuleiro da ponte, possibilitando o início do processo de oxidação.

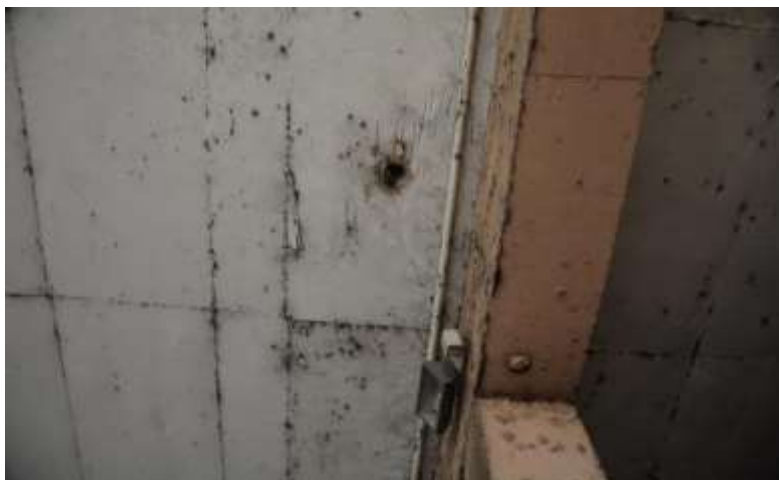
*Figura 114 – Vista 360º*

Sistema de drenagem da pista de rolamento apresentando entupimento, ocasionada pelo acúmulo de lixo, indicando falta de manutenção.

Infiltração do recobrimento da ferragem da estrutura de concreto armado nos arredores do dreno, parte inferior do tabuleiro da ponte, possibilitando o início do processo de oxidação.

Instalação elétrica antiga, em condições precárias de uso, necessitando de revisão.

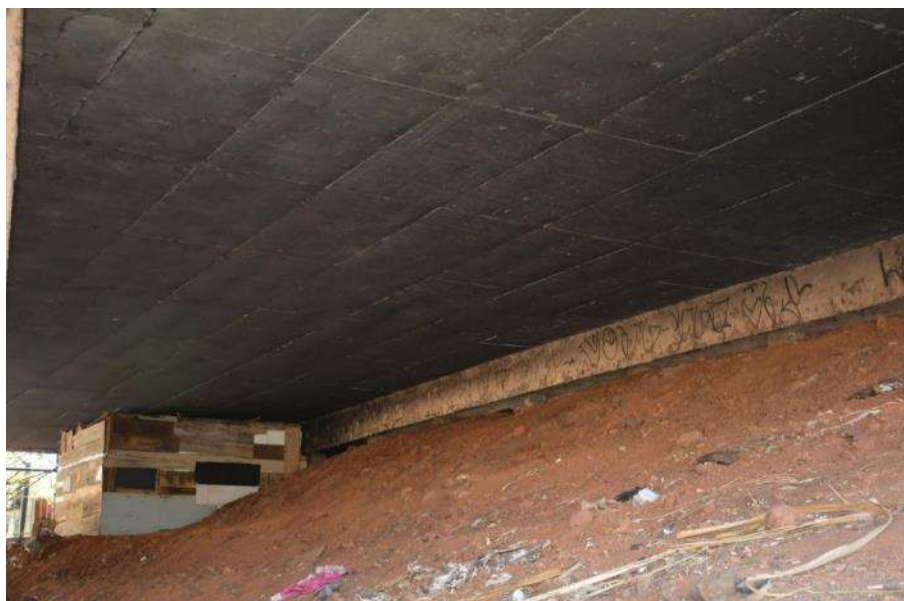
*Figura 115 – Vista 360º*

Sistema de drenagem da pista de rolamento apresentando entupimento, ocasionada pelo acúmulo de lixo, indicando falta de manutenção.

Infiltração do recobrimento da ferragem da estrutura de concreto armado nos arredores do dreno, parte inferior do tabuleiro da ponte, possibilitando o início do processo de oxidação.

Instalação elétrica antiga, em condições precárias de uso, necessitando de revisão.

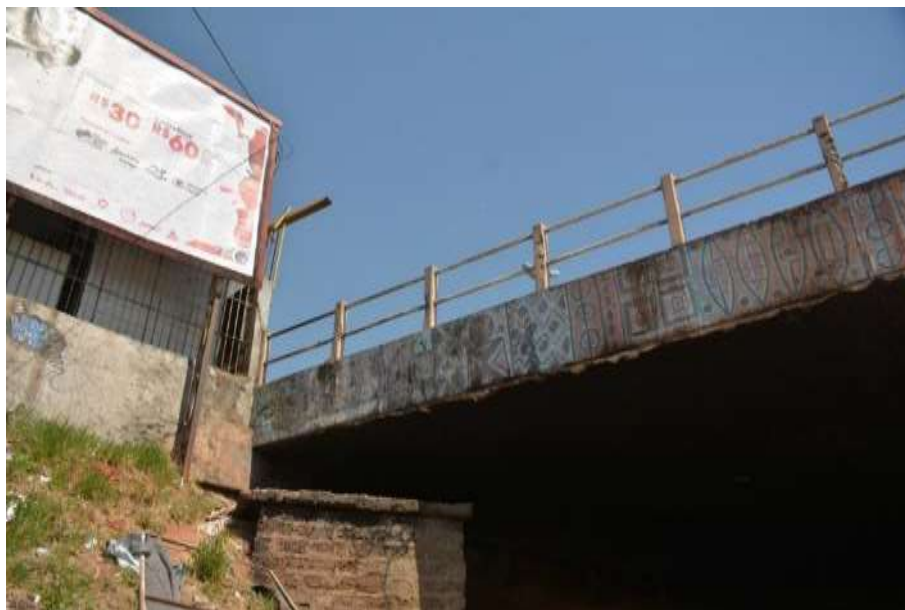
*Figura 117 – Indicação de Anomalia:*

Instalação elétrica antiga, em condições precárias de uso, necessitando de revisão.

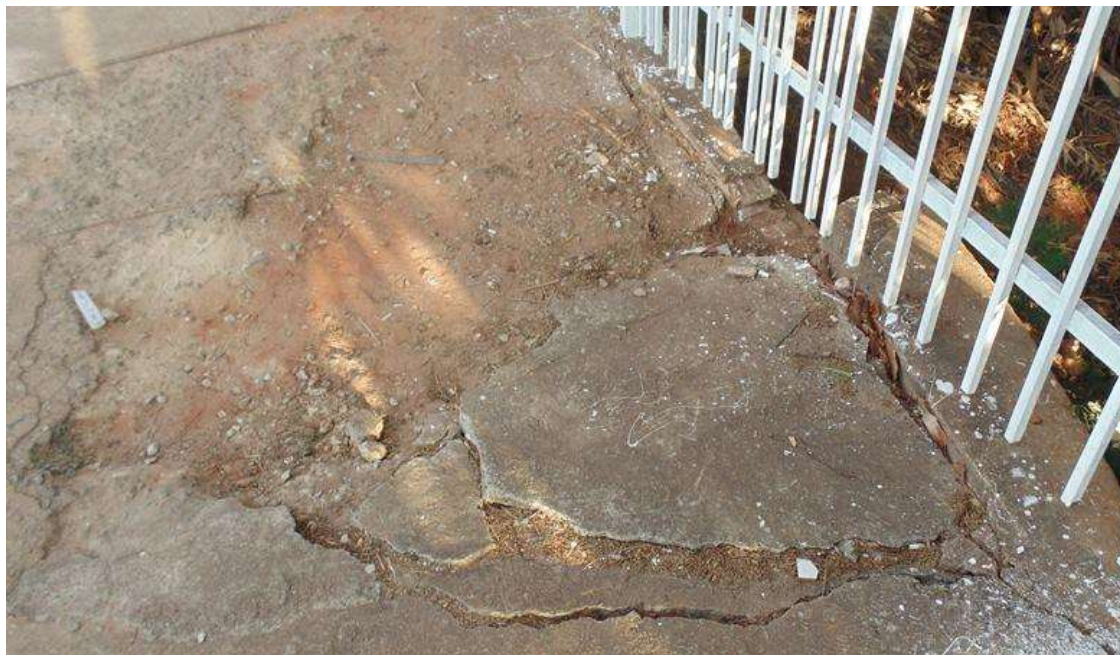
Foto 10 – Buracos no passeio.

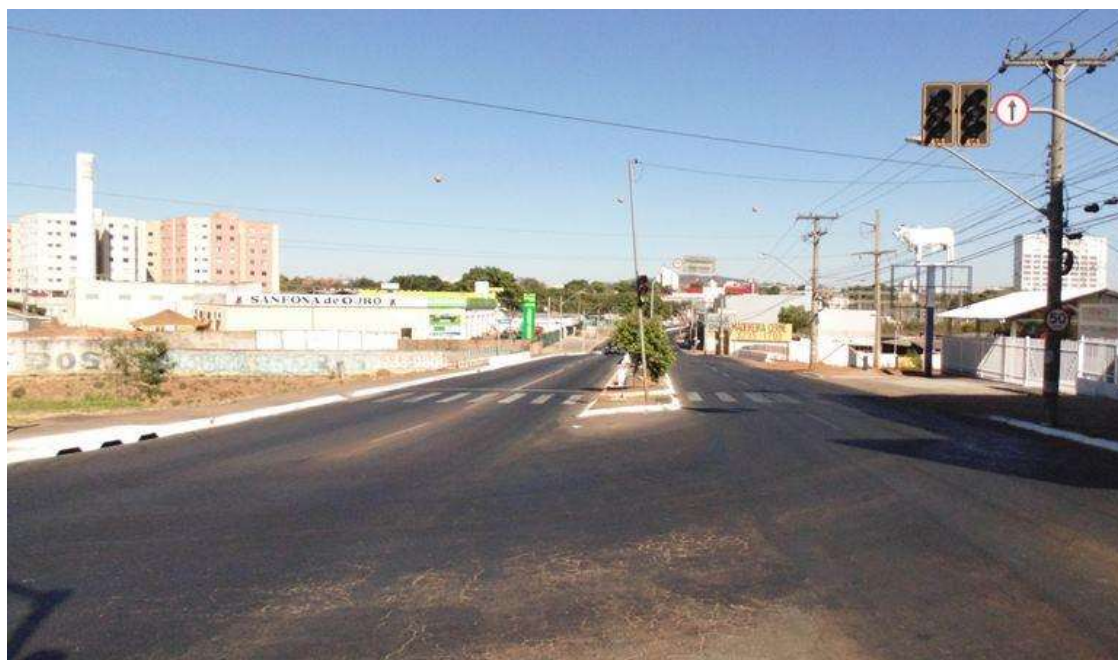
Foto 1 – Visão geral do tabuleiro da ponte. É possível observar que a sinalização horizontal está deficiente.

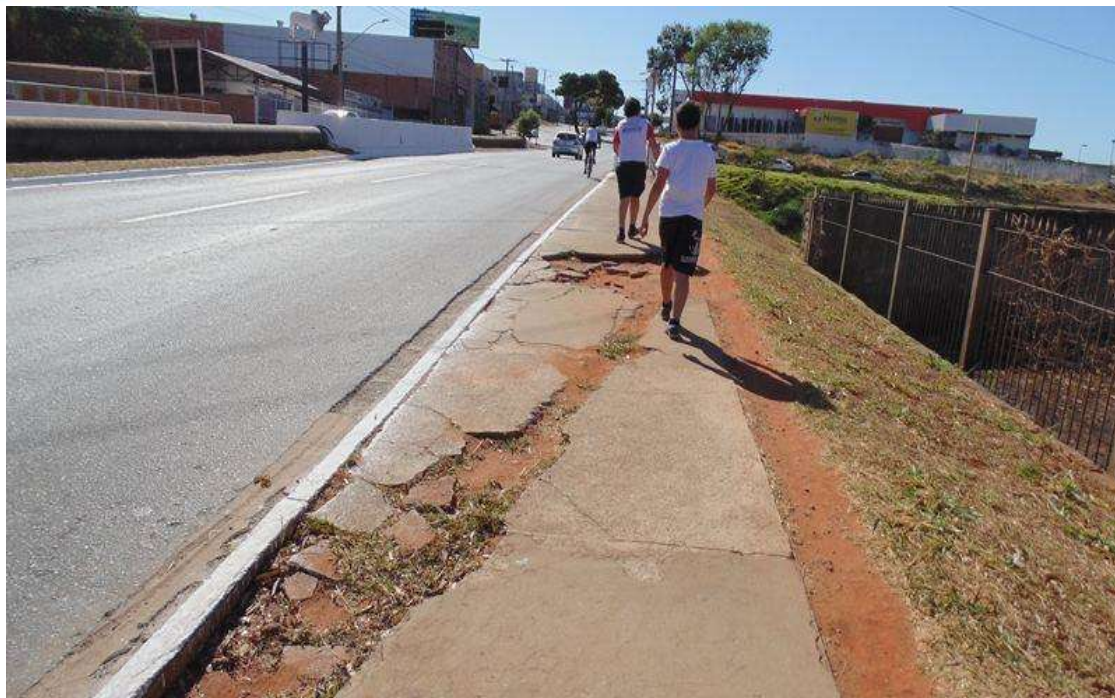
Foto 12 – Passeio totalmente danificado, sarjeta com buracos e rachaduras nas guias.
