# ESTUDO DE VIADUTOS

**INSTITUTO BRASILEIRO DE AVALIAÇÕES E  
PERÍCIAS DE ENGENHARIA**

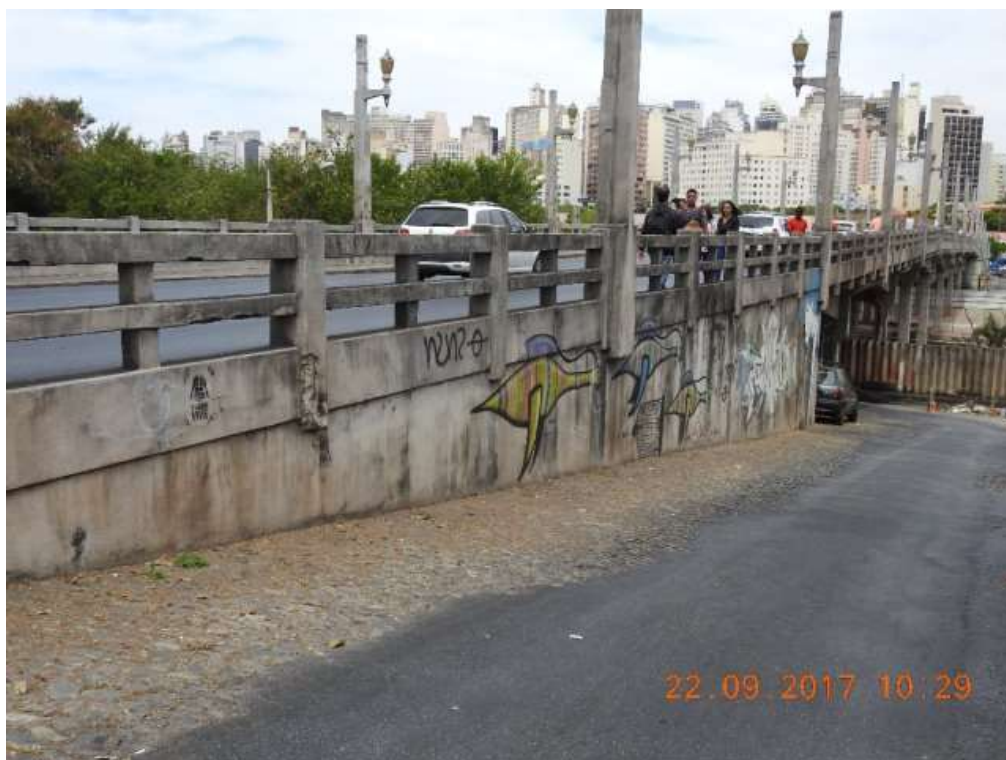
F03/FL – Vista da lateral do Viaduto e do guarda corpo, visto do Bairro Floresta, acesso com possibilidade de retorno, não foram constatadas placas de advertência indicando limite máximo de altura. Ocorrência de pichações.

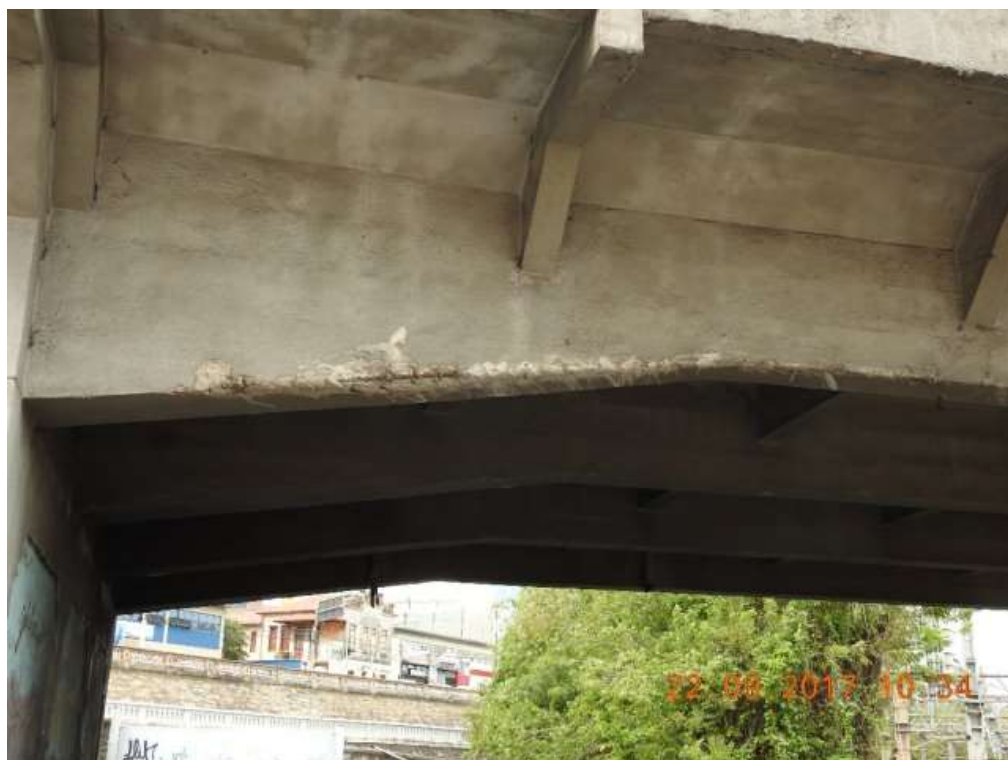
F13/FL – Neste ponto, observa-se impacto de veículos de grande porte na estrutura do viaduto.

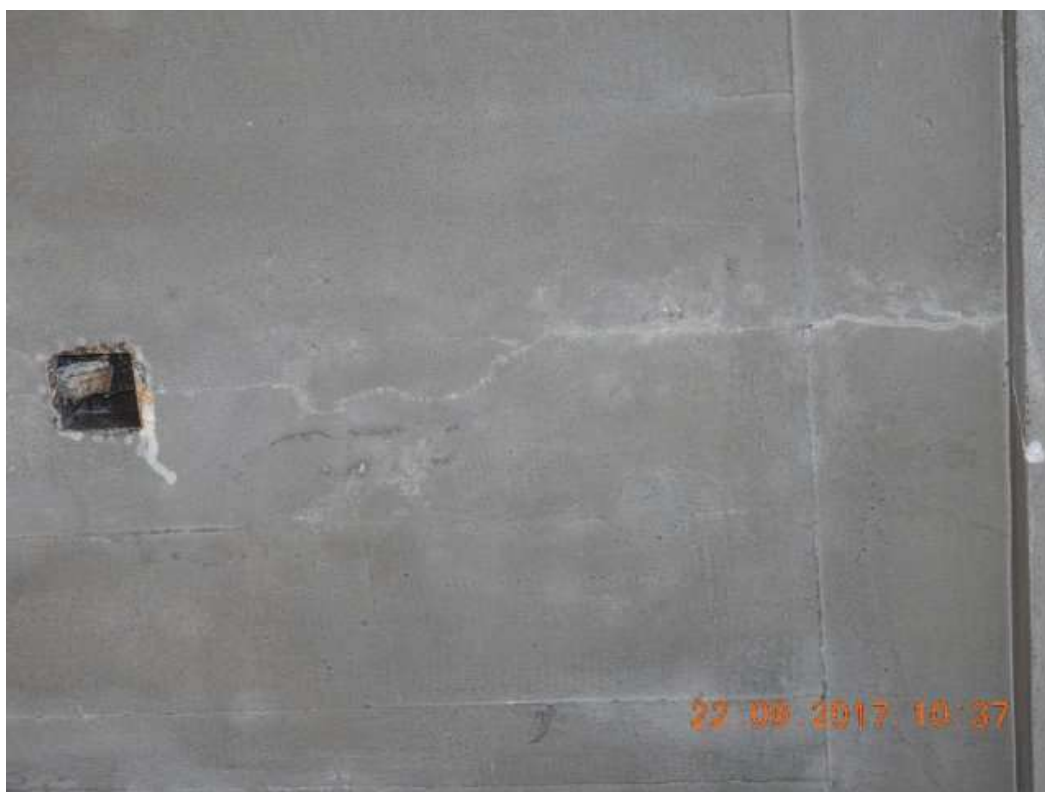
F15/FL – Vista do tabuleiro, presença de umidade e danos na parte elétrica.

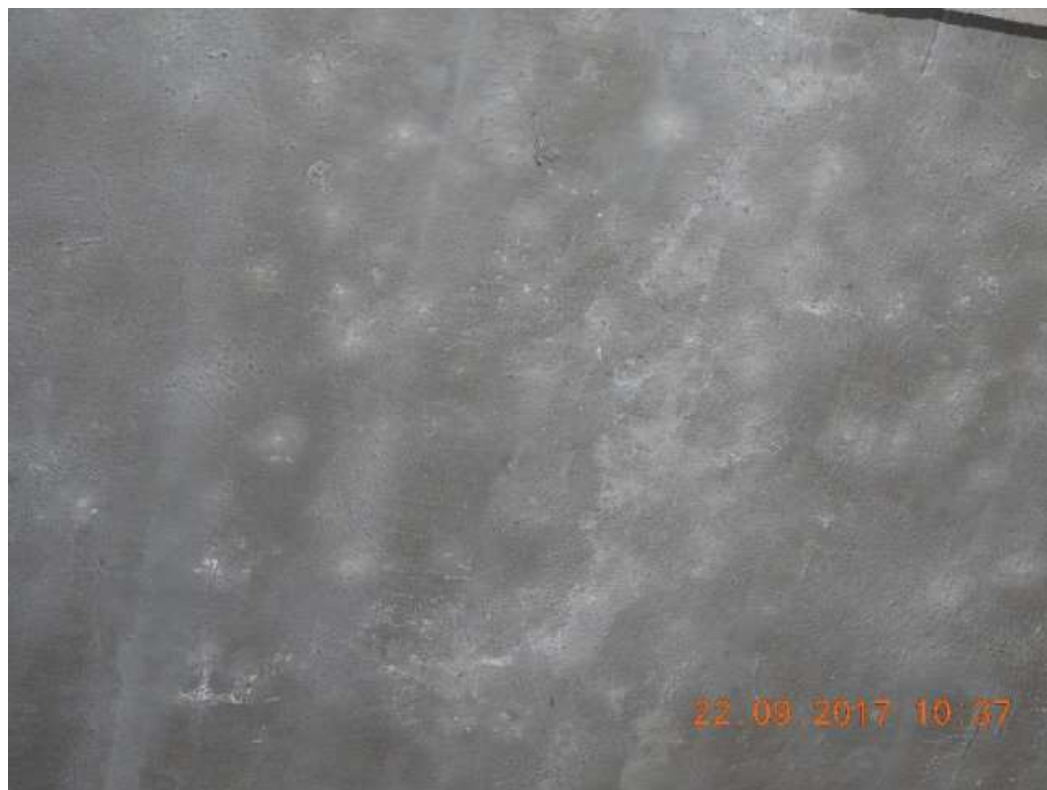
F17/FL – Outro ponto com indícios de umidade.

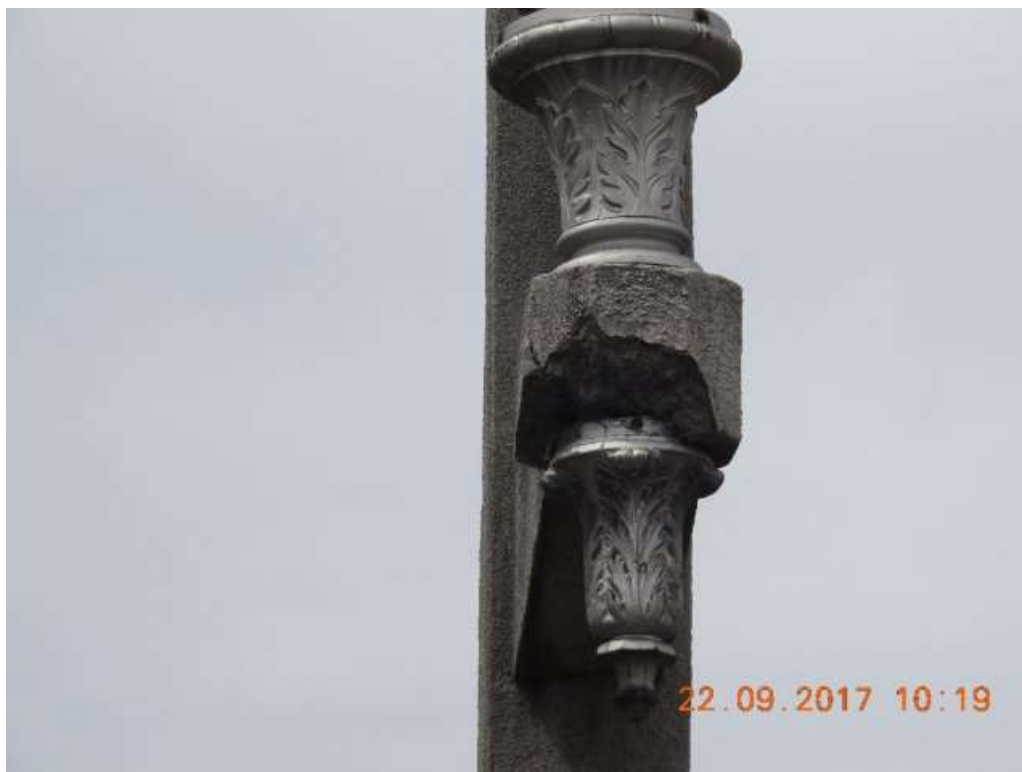
F28/FL – Desplacamento do concreto na base do suporte da luminária, abaixo grande fluxo de pedestres e veículos.

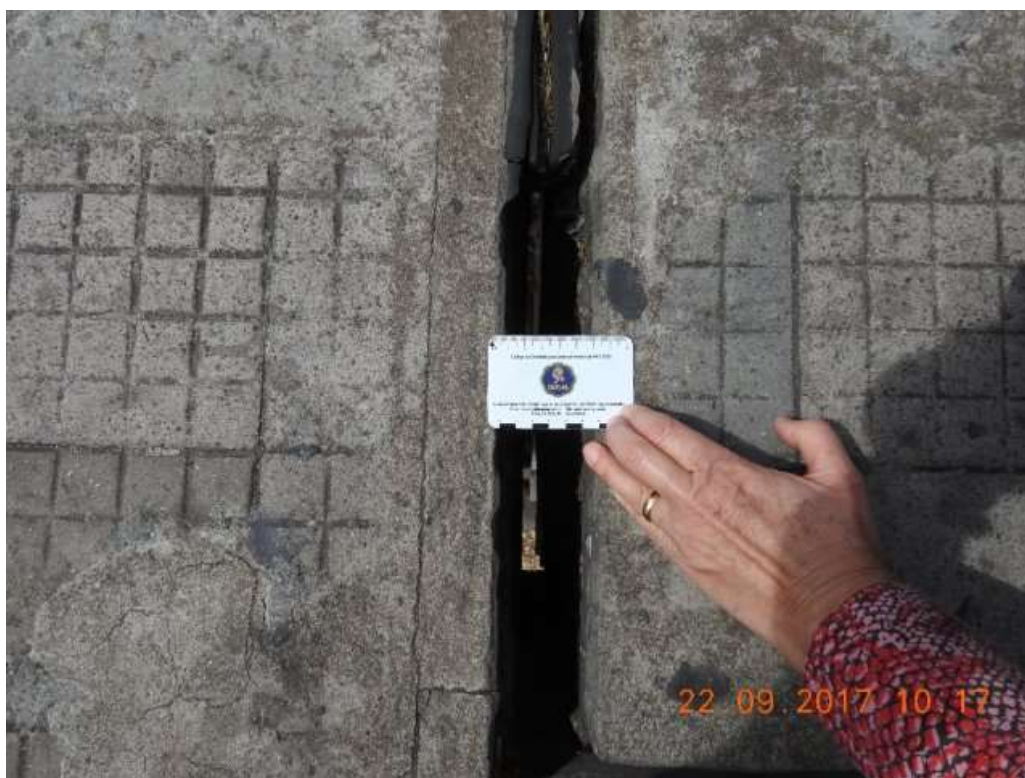
F31/FL – Outro ponto da junta, no passeio, perda do elemento do sistema de impermeabilização, ainda na parte central do viaduto.

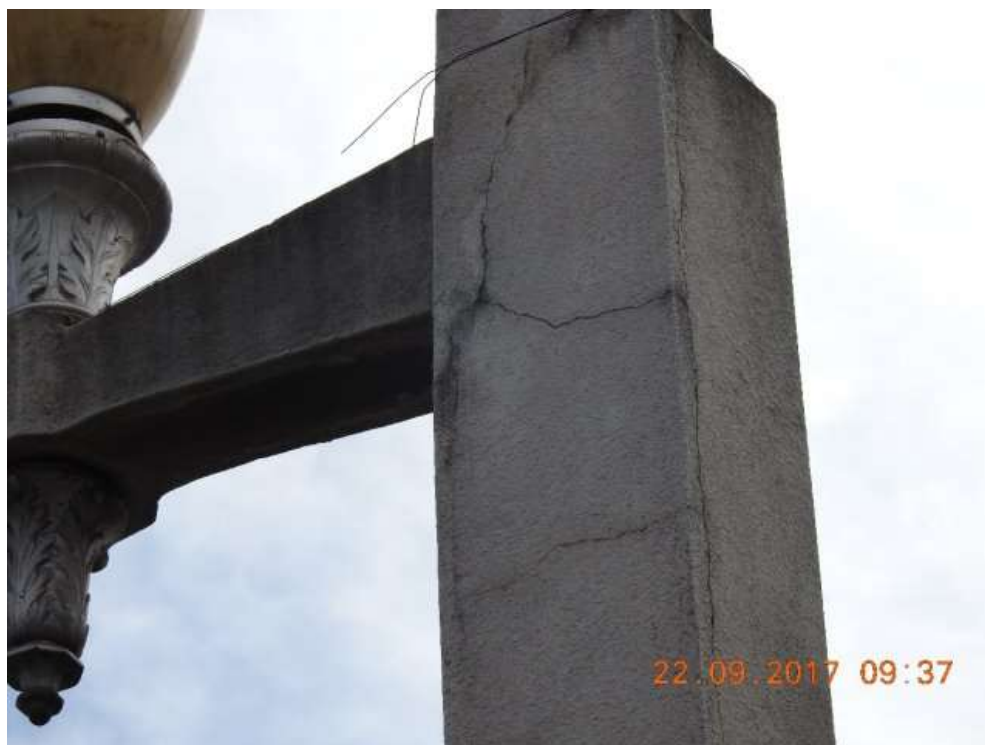
F65/FL – Detalhe da foto anterior.

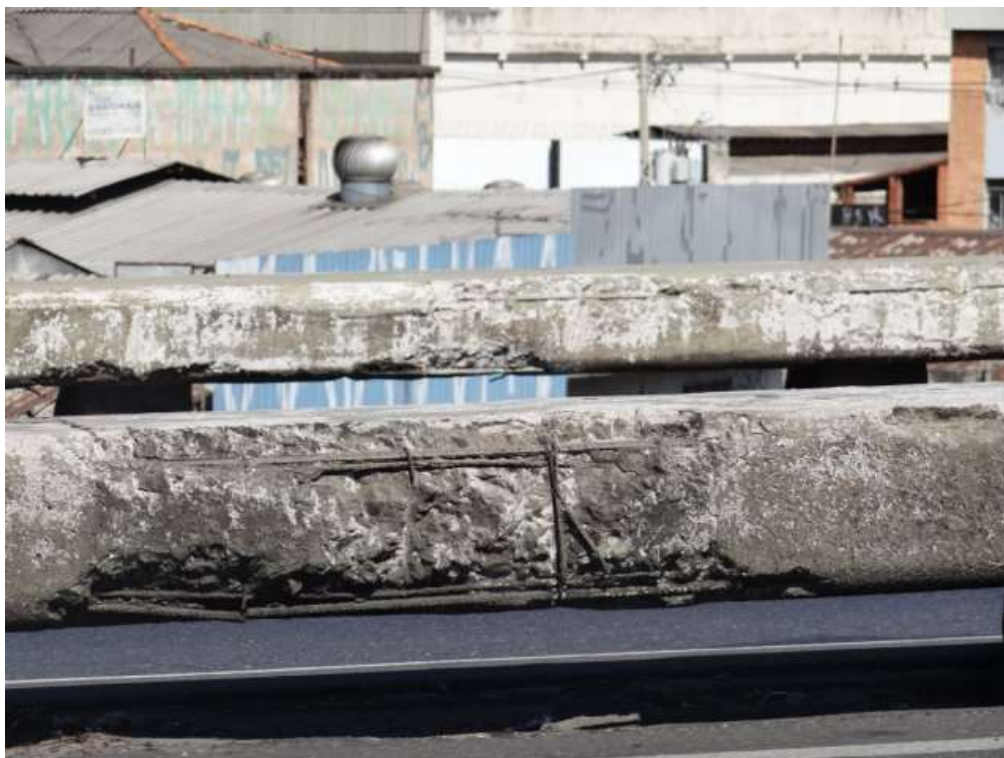
F23/HG – Detalhe em zoom da foto anterior.

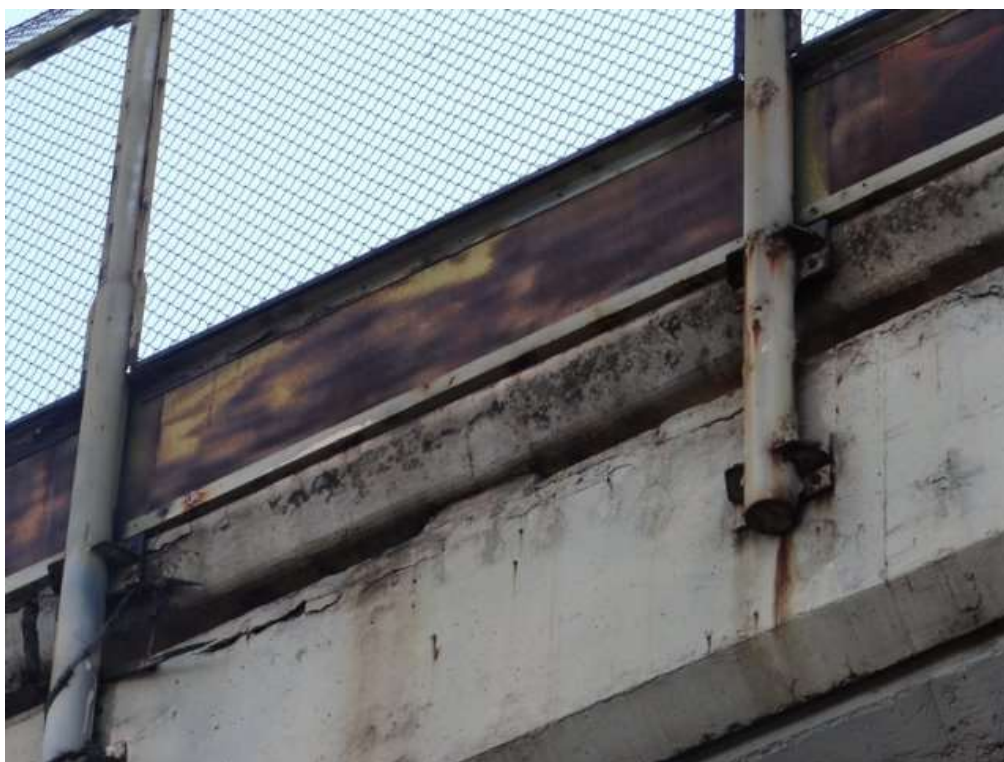
F28/HG – Detalhe em zoom da foto anterior.

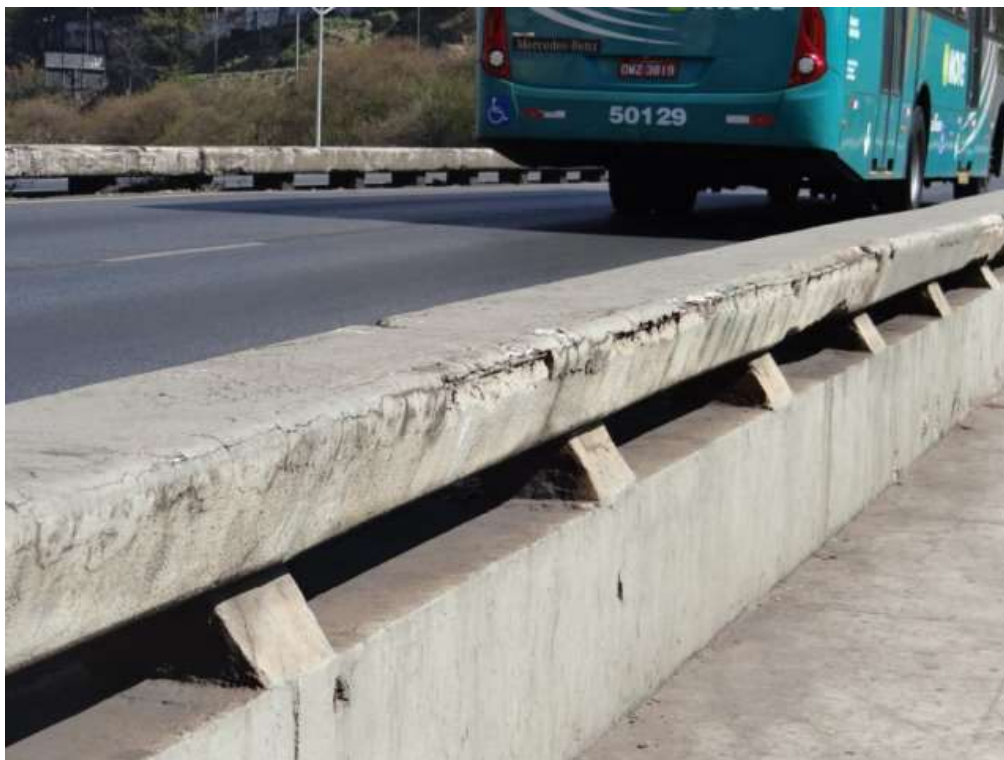
F29/HG – Falta de recobrimento em grande extensão da defesa.

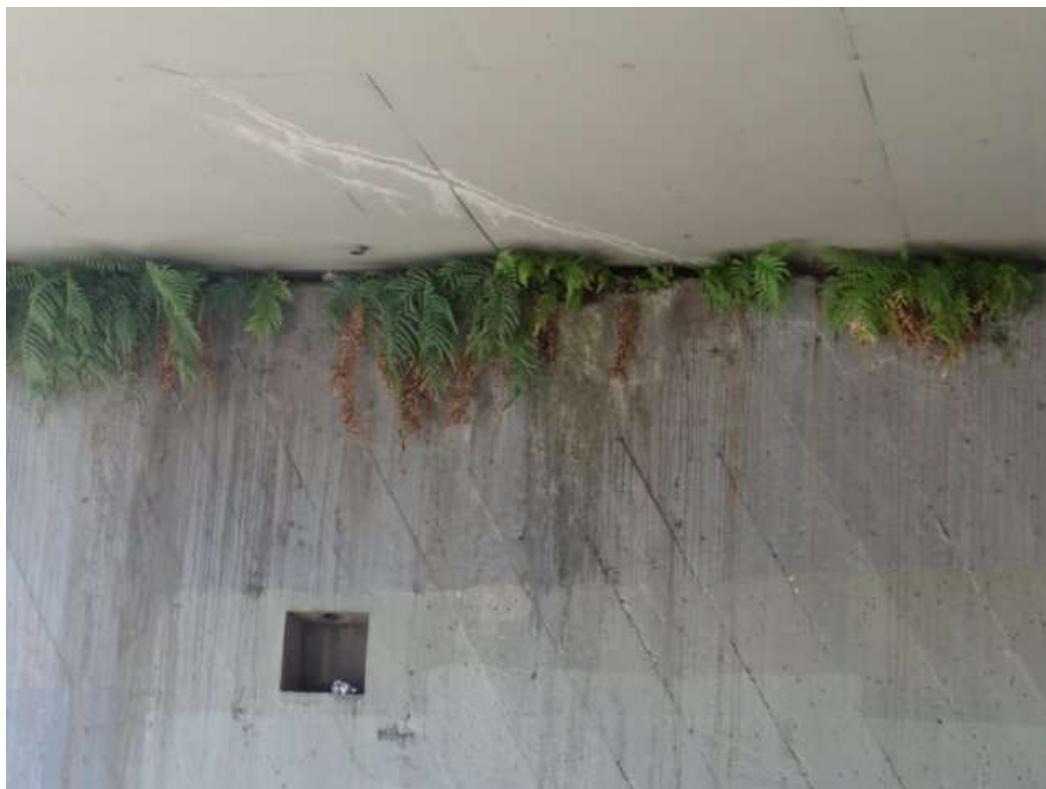
F35/HG – Detalhe em zoom da foto anterior.

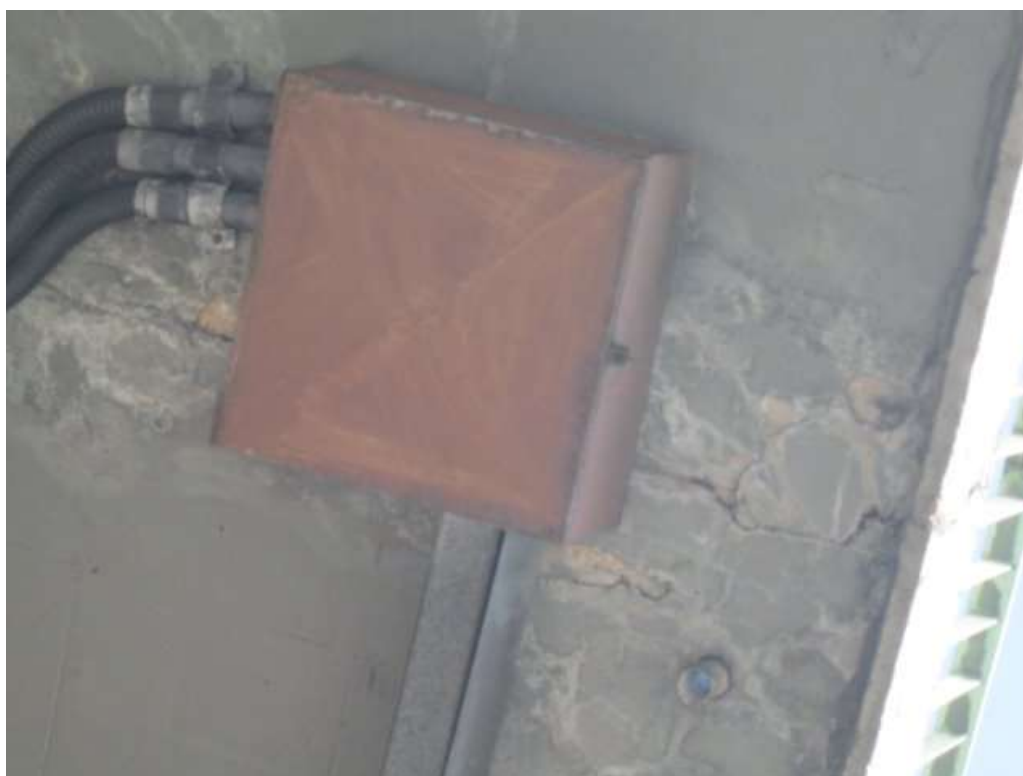
F40/HG – Detalhe em zoom da foto anterior.

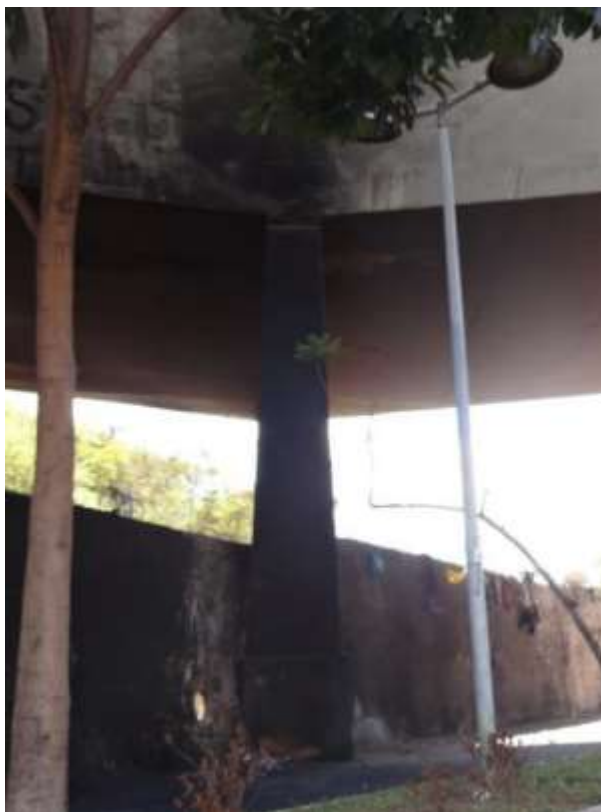
F41/HG – Vista de um dos pilares com marcas deixadas por fogueiras.

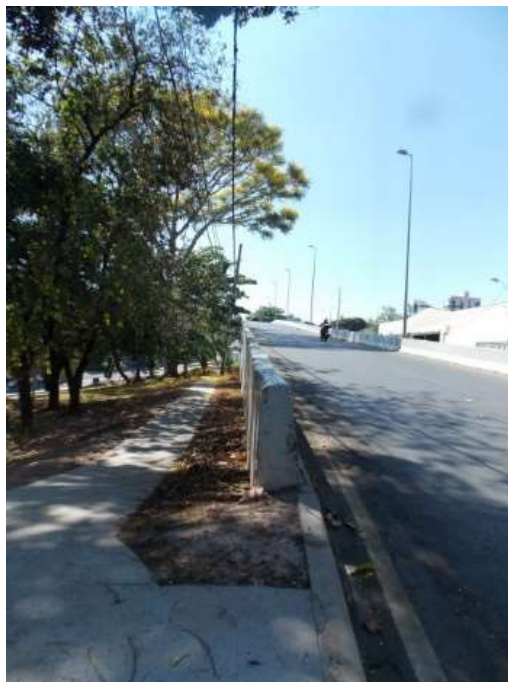
F03/FL – Viaduto Montese, visualizado pela rampa de acesso do Bairro Santa Branca, destacando deficiência na finalização da defesa<sup>2</sup>.

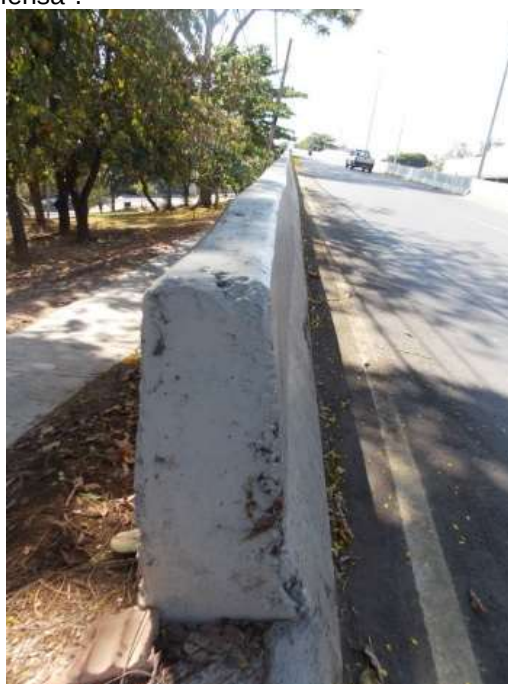
F04/FL – Viaduto Montese, visualizado pela rampa de acesso do Bairro Santa Branca, destacando deficiência na finalização do guarda-corpo.

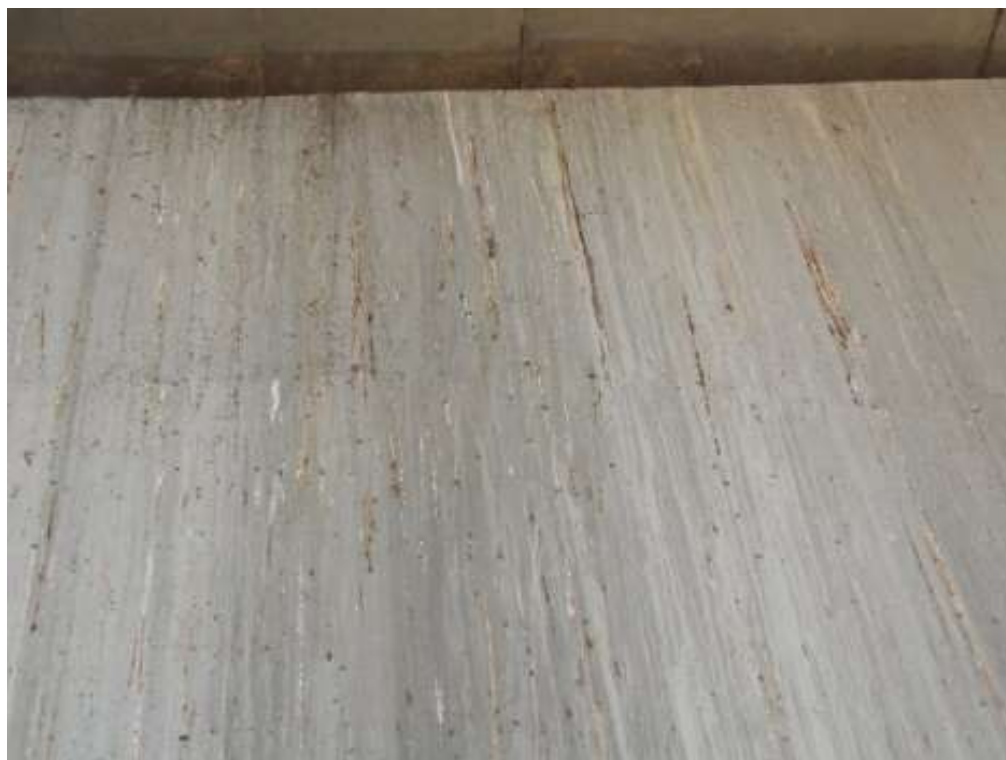
F32/FL – Detalhe de dejetos de animais na viga posterior.

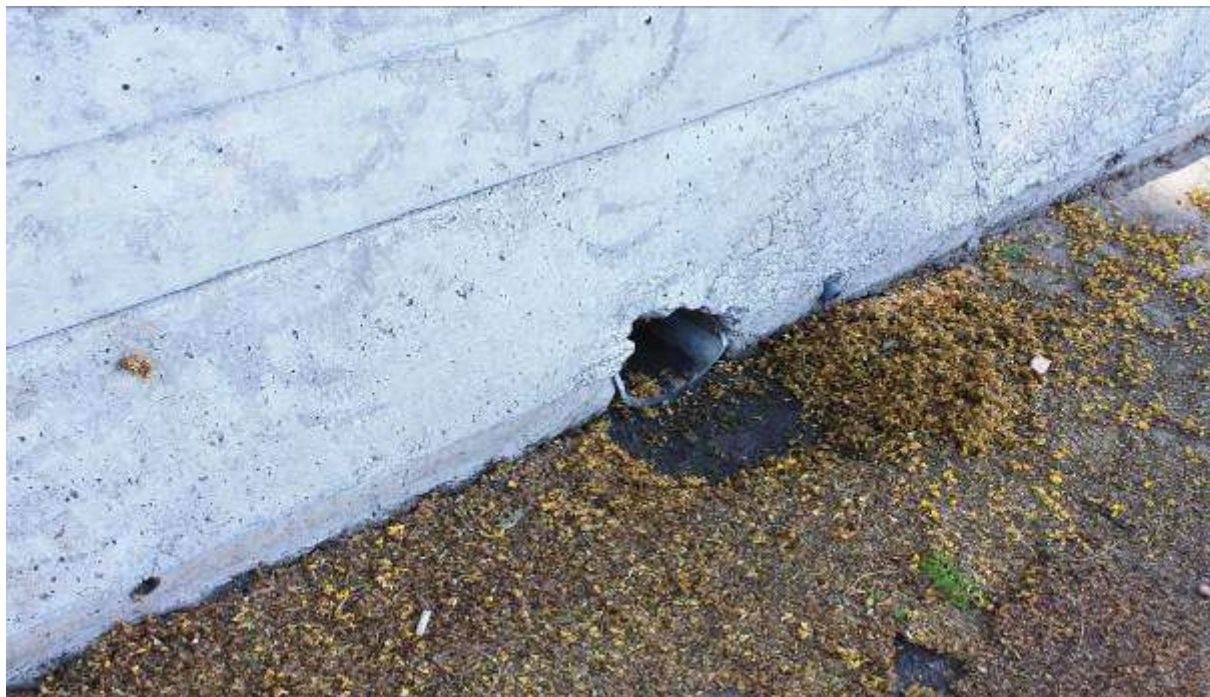
F84/FL – Face oposta à ilustrada na fotografia anterior.

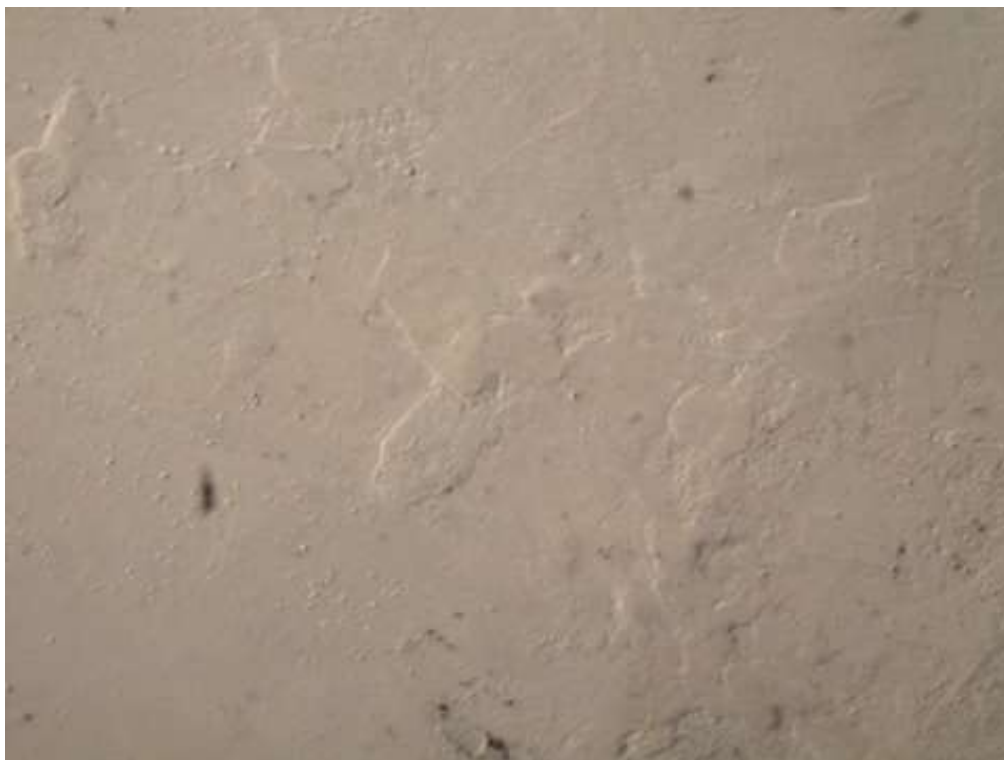
F09/FS – Outra vista aproximada dos deslocamento com pintura por cima

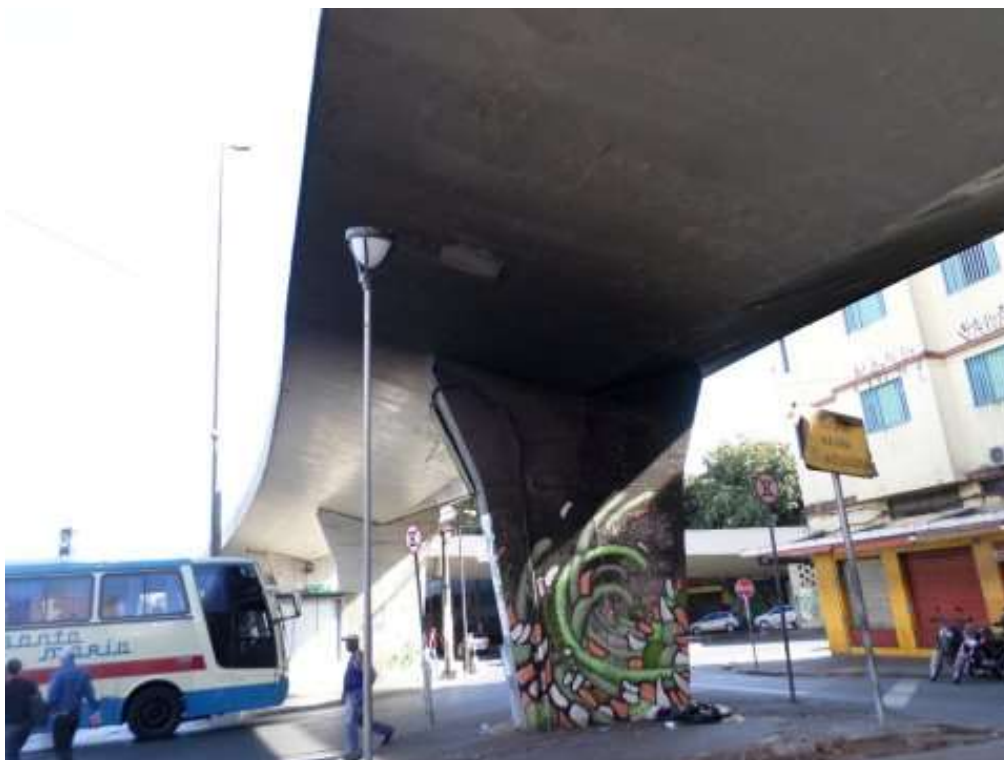
F10/FS – Vista geral do viaduto e, outro pilar pichado.

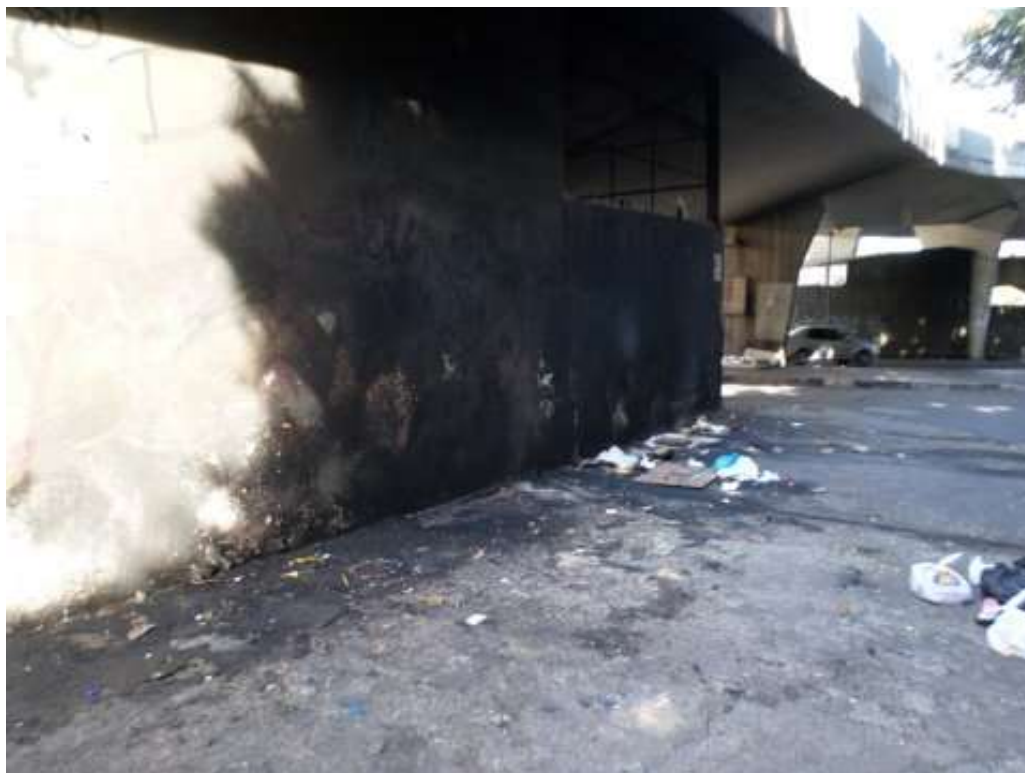
F19/FS – Vista da base da cabeceira 2 com marcas de fuligem.

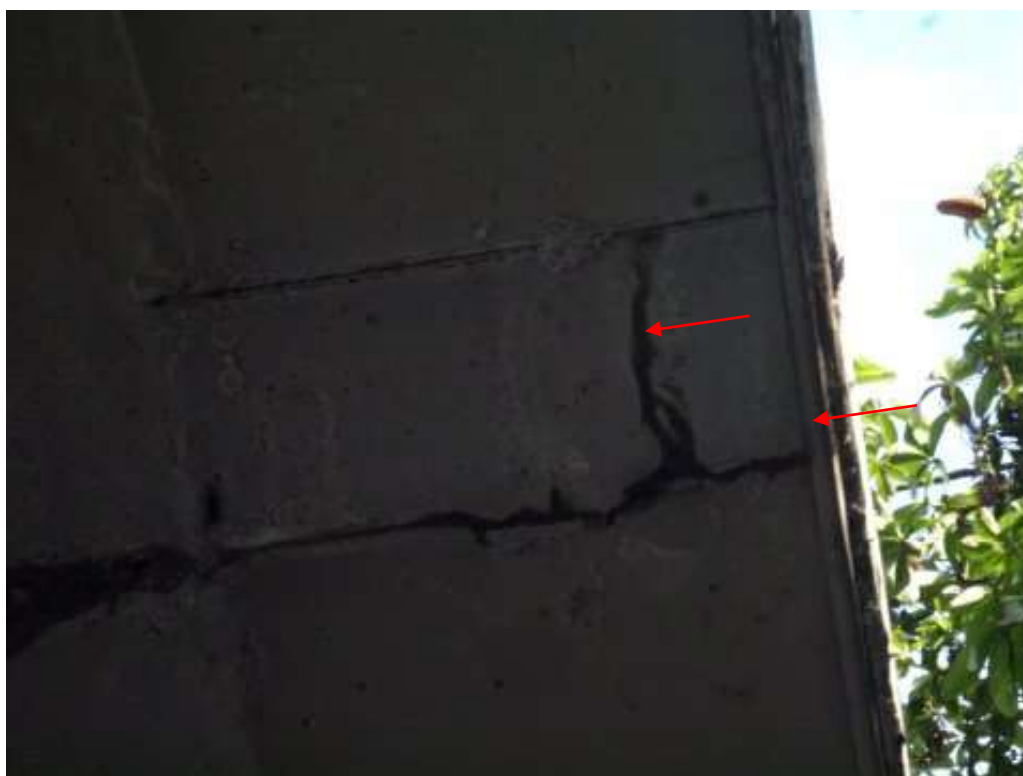
F22/FS – Outra vista aproximada da abertura.

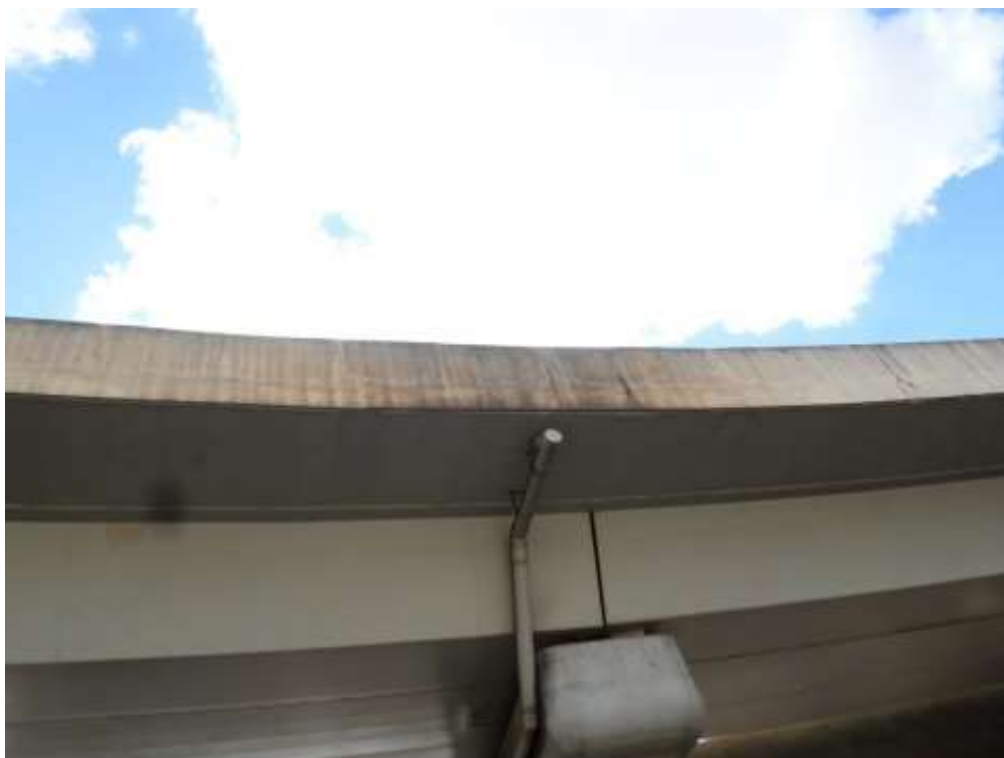
F66/FS – Vista aproximada da mancha.

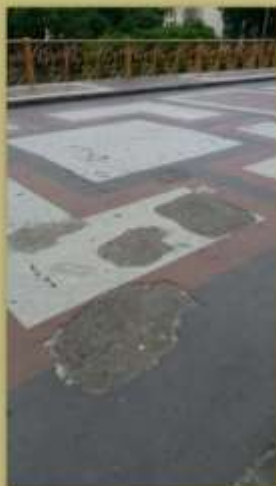
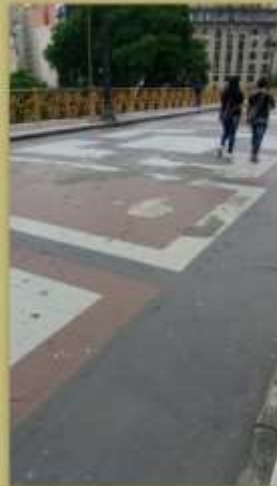
**Detalhe do piso do viaduto em pastilha  
(ausência de várias peças)**

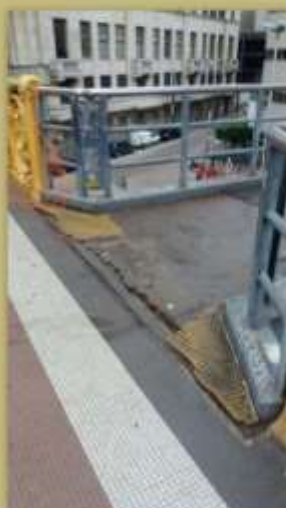
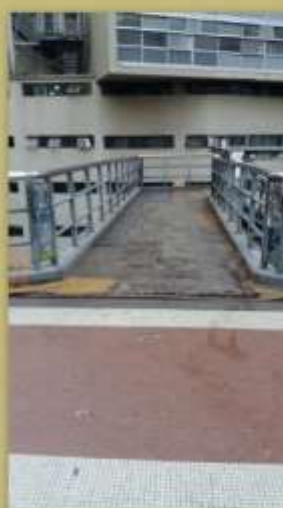
**Escada de acesso à parte de baixo do viaduto (construção  
mais recente) em péssimo estado de conservação**

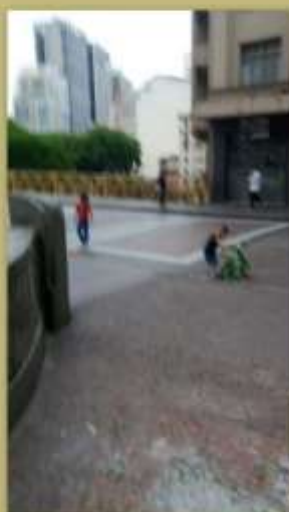
**Cabeceira do viaduto - extremidade da Rua Sta. Efigênia**

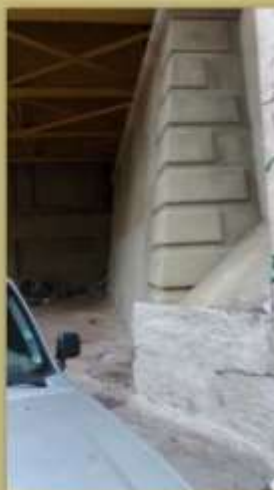
**Cabeceira do viaduto**

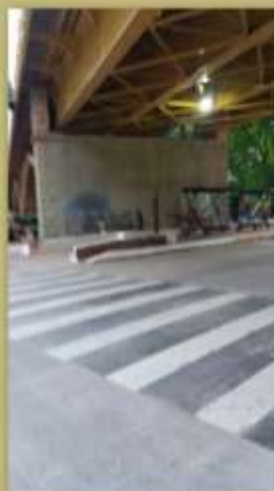
**Pilar central visto da  
Rua Brig. Tobias**

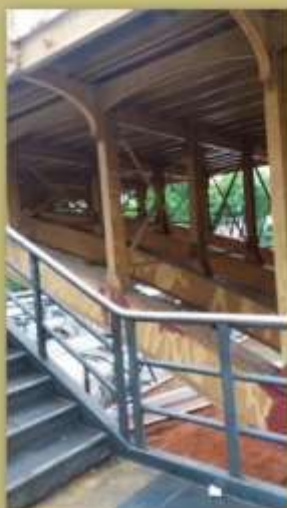
**Contraventamento vertical dos arcos do viaduto**

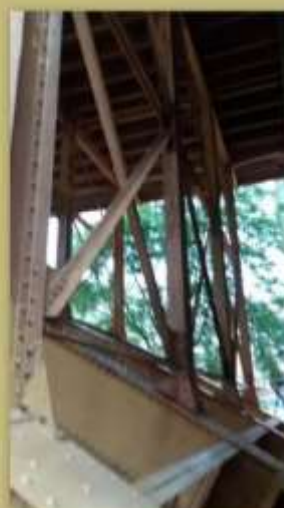
**Arcos do viaduto  
(superestrutura)**

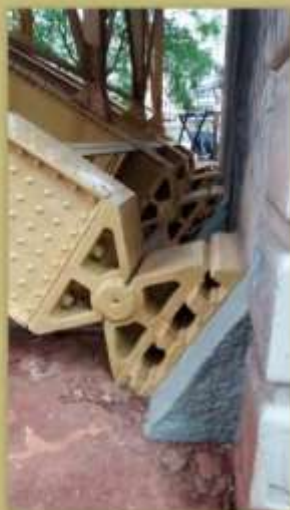
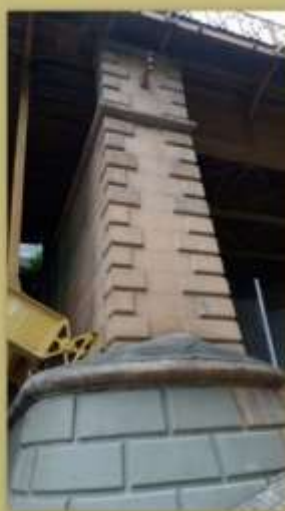
**Aparelho de apoio dos arcos junto a base do pilar de concreto**

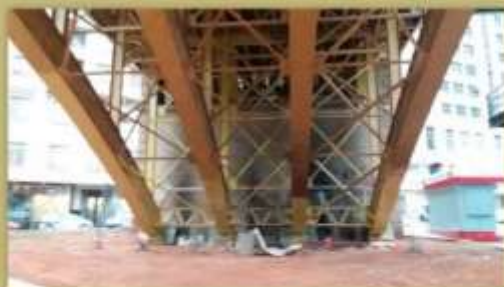
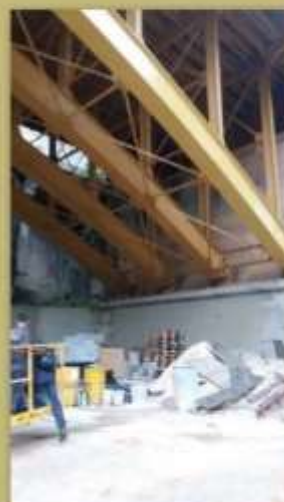
**Vista inferior dos arcos de aço da superestrutura do viaduto**

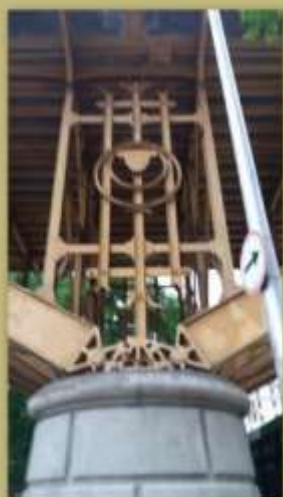
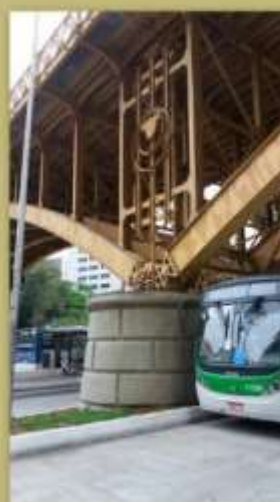
**Contraventamento vertical sobre o aparelho de apoio central**

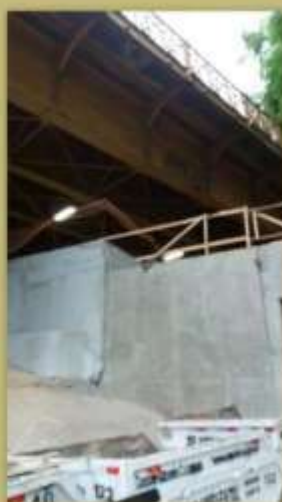
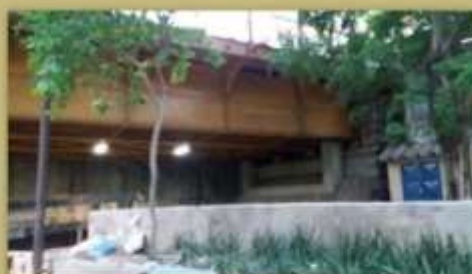
**Contenção junto da extremidade  
do Largo de São Bento  
(entrada da Estação do Metrô)**

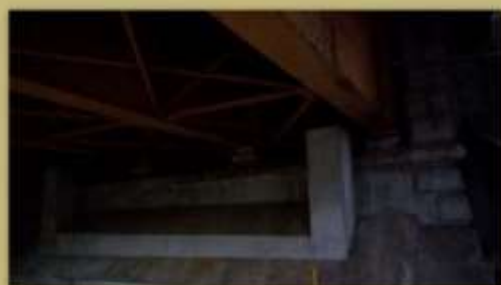
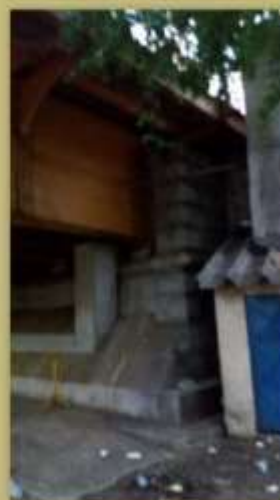
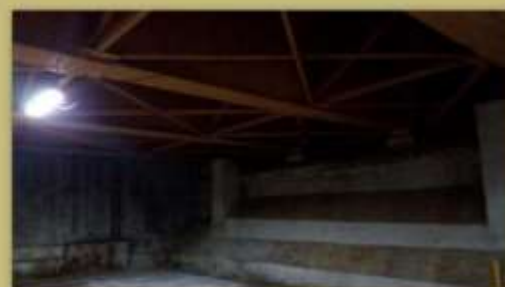
**Cabeceira junto ao Largo São Bento na parte de baixo do viaduto  
(local sem iluminação)**

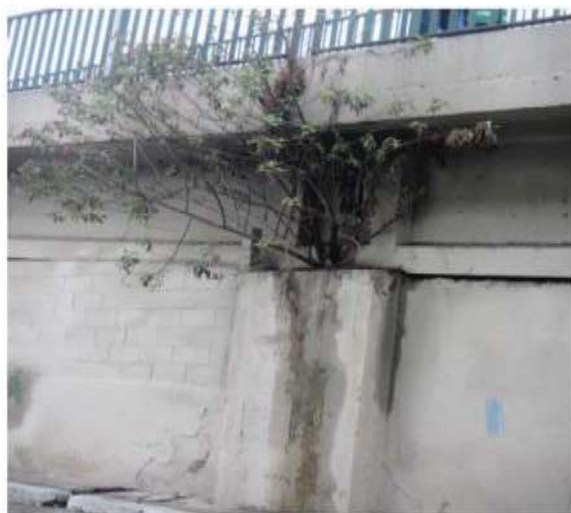
**Vários arbustos nas juntas de dilatações**

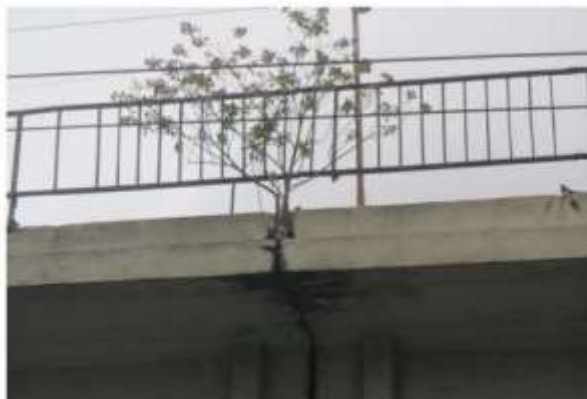
**Arbustos ajudam a danificar as juntas de dilatações**

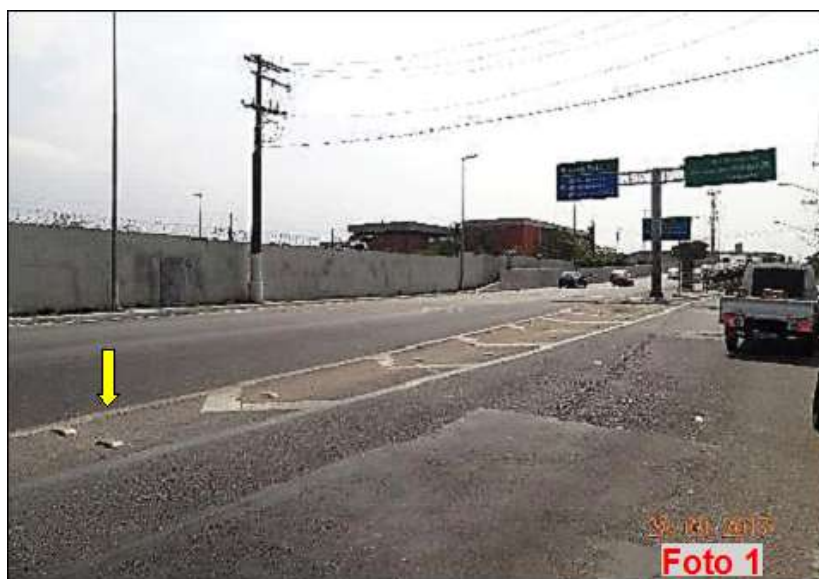
- Pintura de divisória da pista bem desgastada na entrada do viaduto.

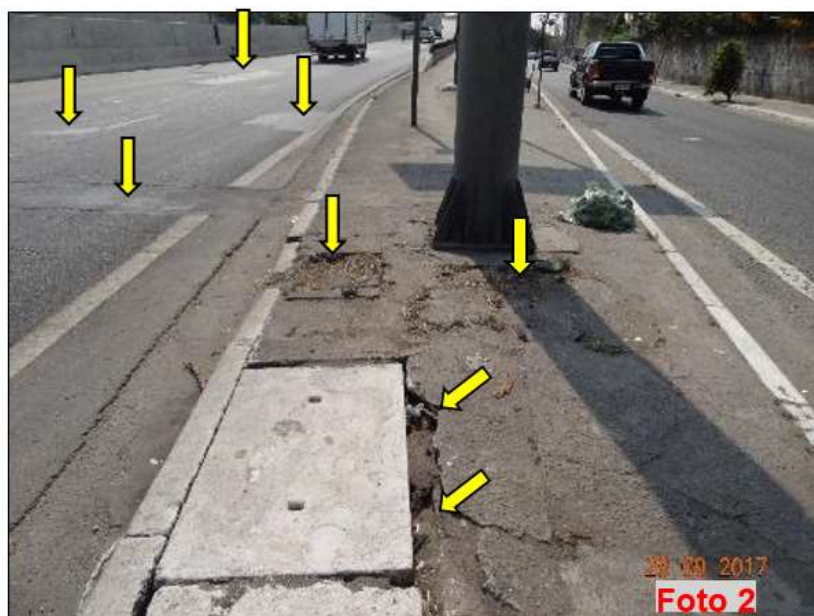
- Calçada quebrada de acesso à passagem de pedestre ao viaduto.
- Asfalto com trincas e vários pontos de recapeamento localizado.
- Sinalização horizontal inexistente entre as pistas.

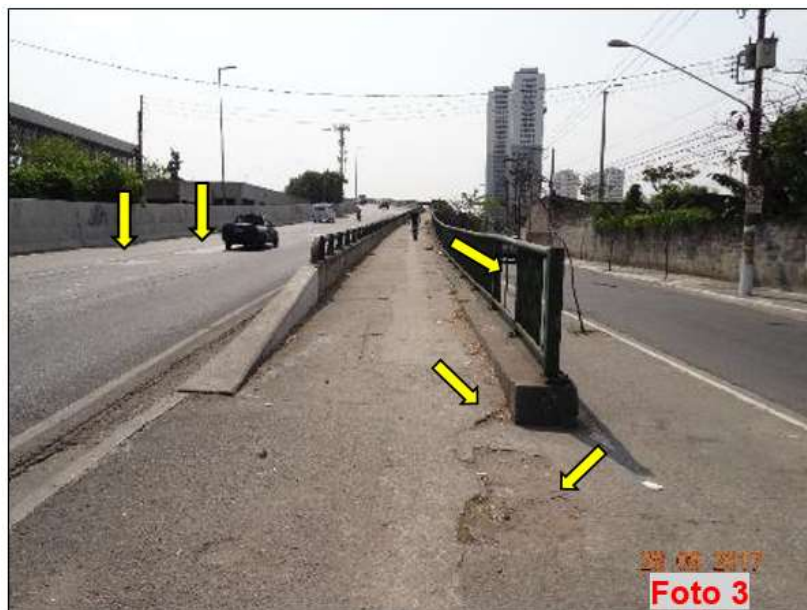
- Asfalto com vários pontos de recapeamento localizado.
- Calçada de acesso ao viaduto quebrada.
- Sinalização horizontal inexistente entre as pistas.

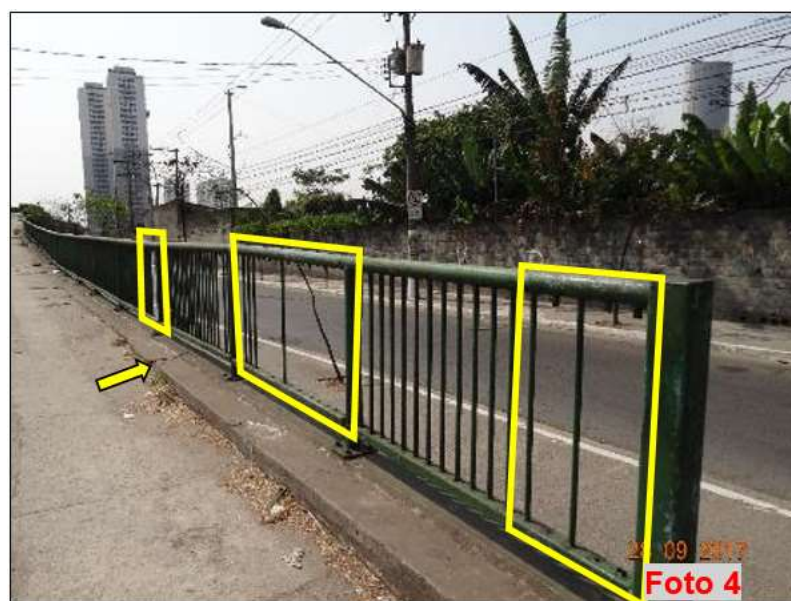
- Gradil metálico com falta de várias barras de fechamento.
- Fissuramento (fenda) de concreto na base do gradil.
- Falta de manutenção de pintura em gradil.
- Evidenciado corrosão em grau avançado no gradil metálico.

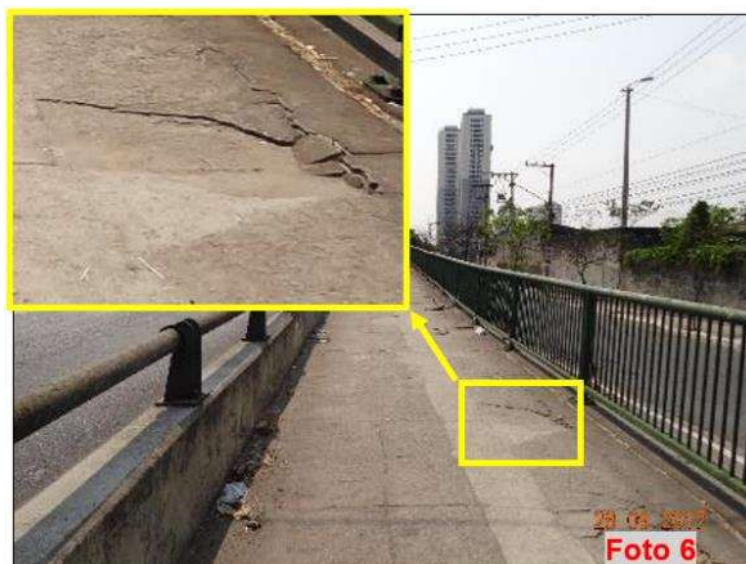
- Deslocamento de argamassa, aplicada em cima do passeio, construído em placas de concreto armado.

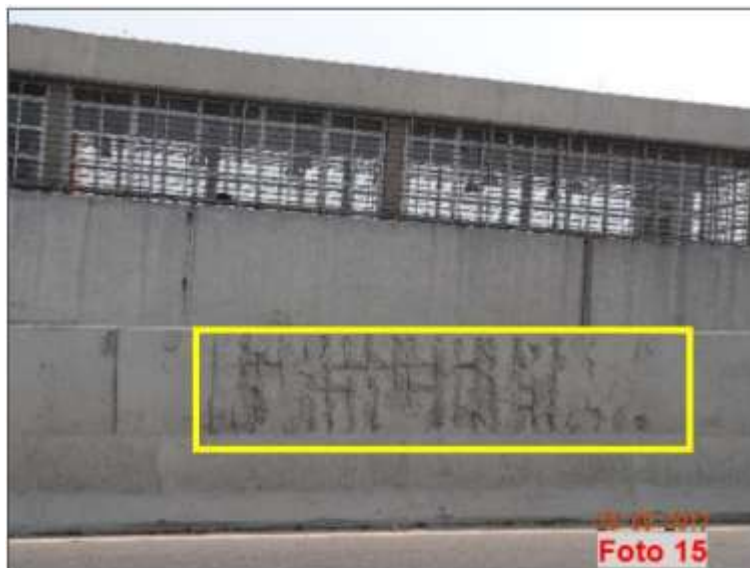
- Carbonatação do concreto, provocando a exposição da armação o guarda roda.
- Fizeram uma pintura na cor cinza no concreto e na armação recentemente, porém não fizeram a correção da patologia no concreto.
