# ESTUDO DE VIADUTOS

**INSTITUTO BRASILEIRO DE AVALIAÇÕES E  
PERÍCIAS DE ENGENHARIA**

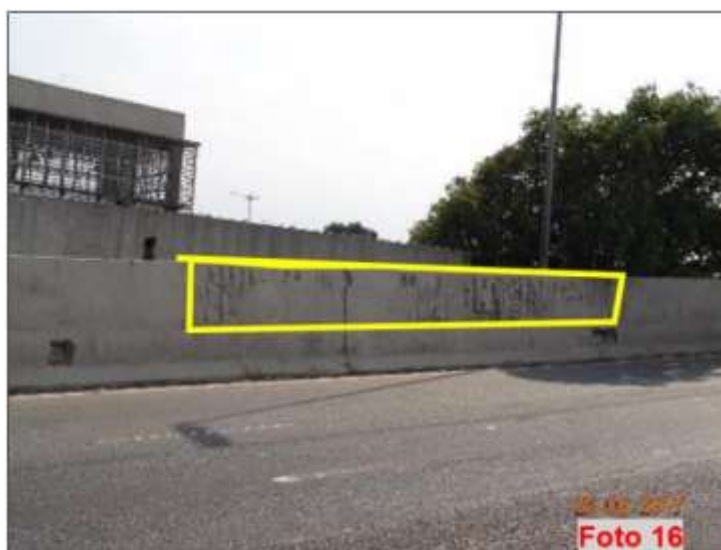
- Carbonatação do concreto, provocando a exposição da armação no guarda roda.
- Fizeram uma pintura na cor cinza no concreto e na armação recentemente, porém não fizeram a correção da patologia no concreto.
- Sinalização horizontal inexistente entre as pistas.

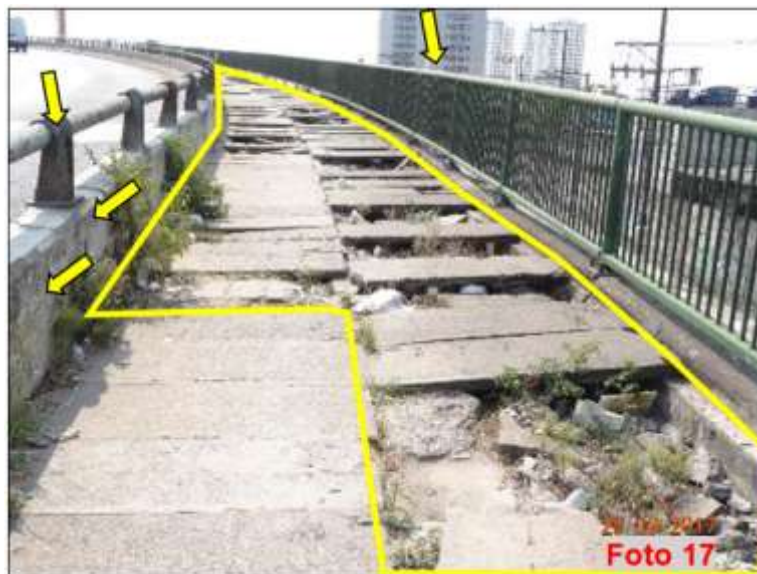
- Grande número de placas de concreto quebradas do passeio.
- Lateral da estrutura de concreto com eflorescência.
- Corrosão acentuada nos guarda-corpo à direita e esquerda do passeio.
- Deslocamento de argamassa em cima da estrutura de concreto.

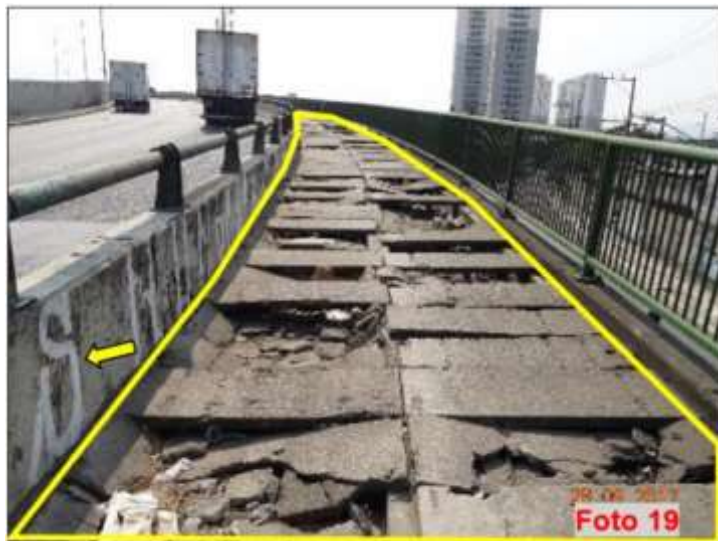
- Grande número de placas de concreto quebradas do passeio.
- Pixação na estrutura ao lado do passeio.
- Corrosão acentuada nos guarda-corpo à direita e esquerda do passeio.
- Sinalização horizontal inexistente entre as pistas.

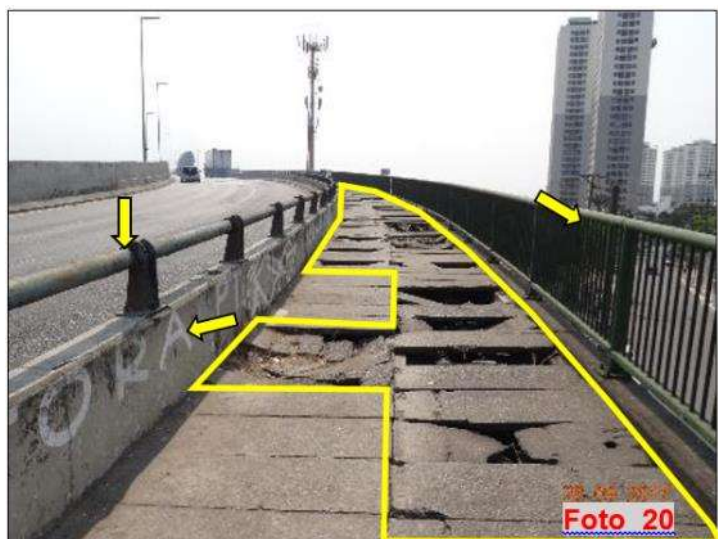
- Pixação na estrutura do guarda roda ao lado do passeio.
- Grande número de placas de concreto quebradas do passeio.
- Corrosão acentuada nos guarda-corpo à direita e esquerda do passeio.
- Sinalização horizontal inexistente entre as pistas.

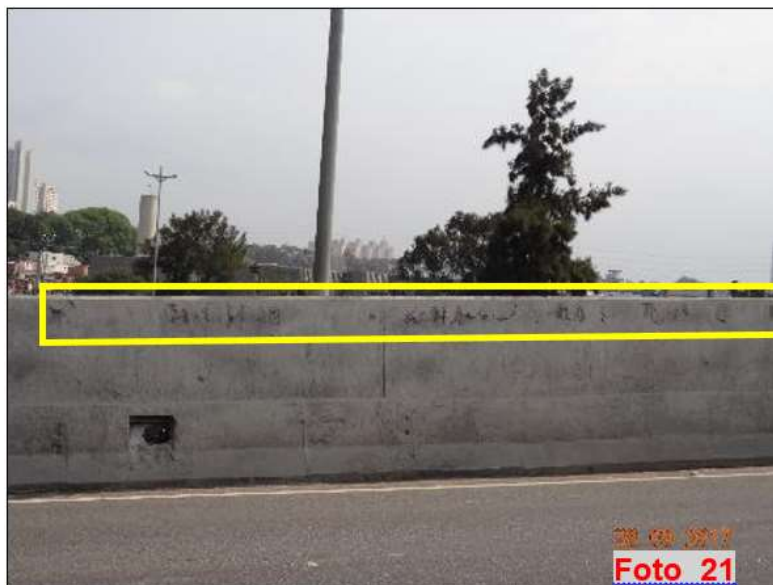
- Carbonatação do concreto, provocando a exposição da armação no guarda roda.

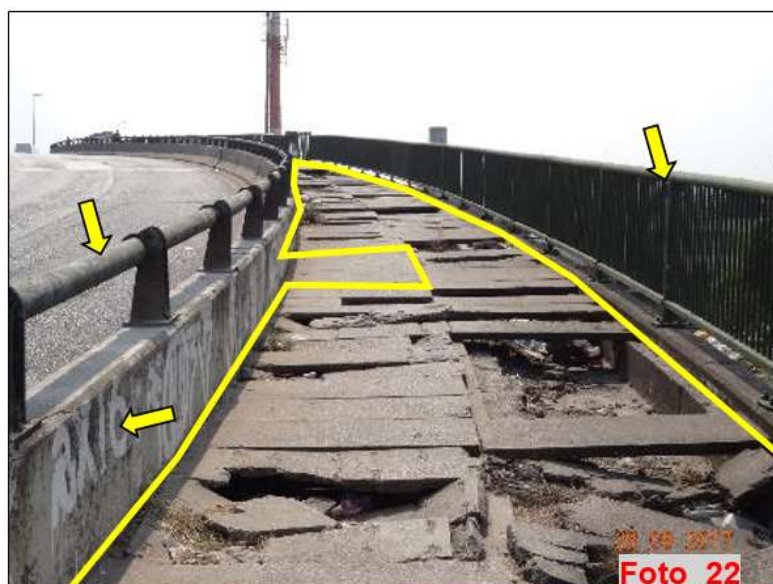
- Grande número de placas de concreto quebradas do passeio.
- Corrosão acentuada nos guarda-corpo à direita e esquerda do passeio.
- Pixação na estrutura ao lado do passeio.
- Sinalização horizontal inexistente entre as pistas.

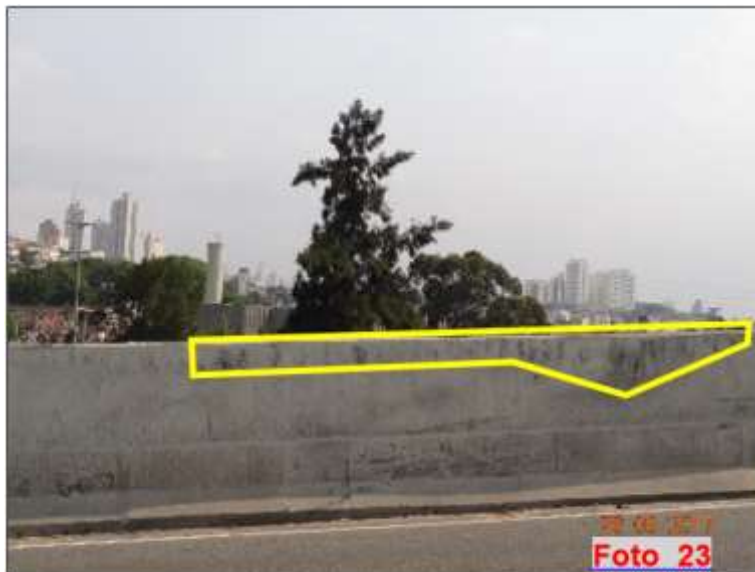
- Carbonatação do concreto, provocando a exposição da armação no guarda roda.

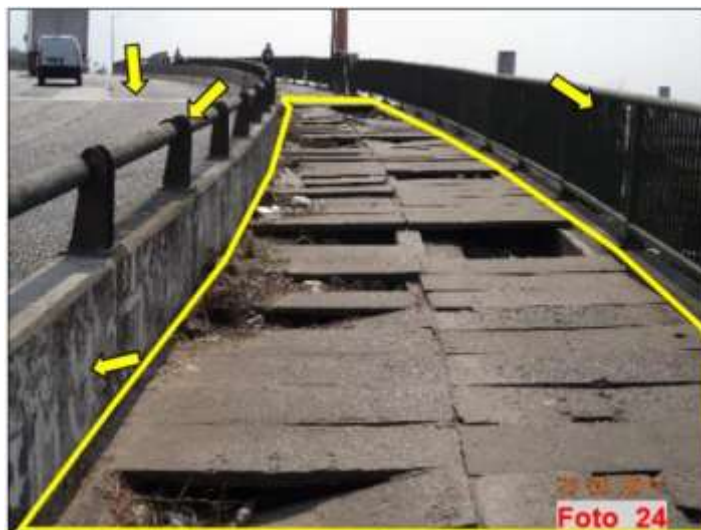
- Grande número de placas de concreto quebradas do passeio.
- Corrosão acentuada nos guarda-corpo à direita e esquerda do passeio.
- Pixação na estrutura do guarda roda ao lado do passeio.
- Desgaste da camada de revestimento asfáltico, pelo uso contínuo de veículos leves, médios e pesados, sem manutenção.
- Sinalização horizontal inexistente entre as pistas.

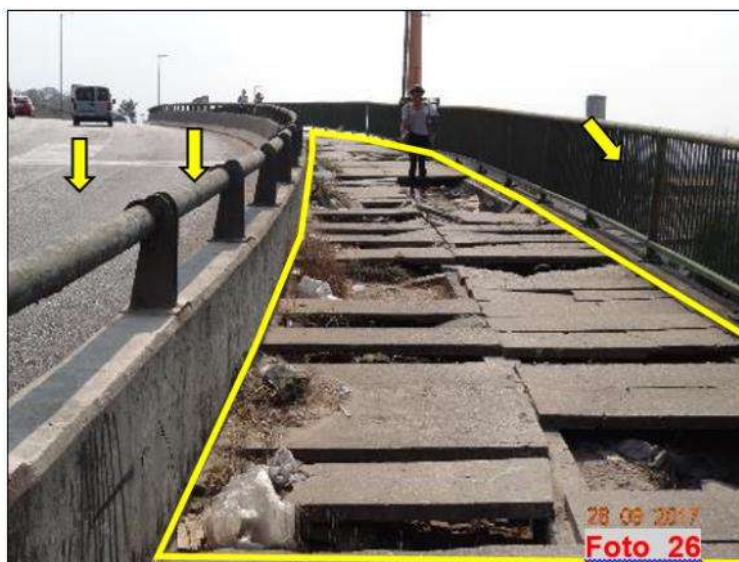
- Grande número de placas de concreto quebradas do passeio.
- Corrosão acentuada nos guarda-corpo à direita e esquerda do passeio.
- Pixação na estrutura do guarda roda ao lado do passeio.
- Desgaste da camada de revestimento asfáltico, pelo uso contínuo de veículos leves, médios e pesados, sem manutenção.
- Sinalização horizontal inexistente entre as pistas.

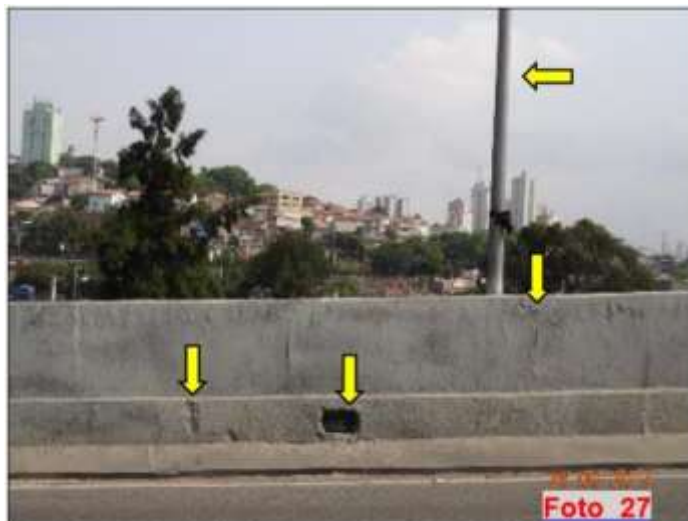
- Caixa de passagem elétrica sem tampa e não funcional.
- Infiltração na estrutura do guarda rodas.
- Poste de iluminação fora de prumo.
- Carbonatação do concreto, provocando a exposição da armação no guarda roda.

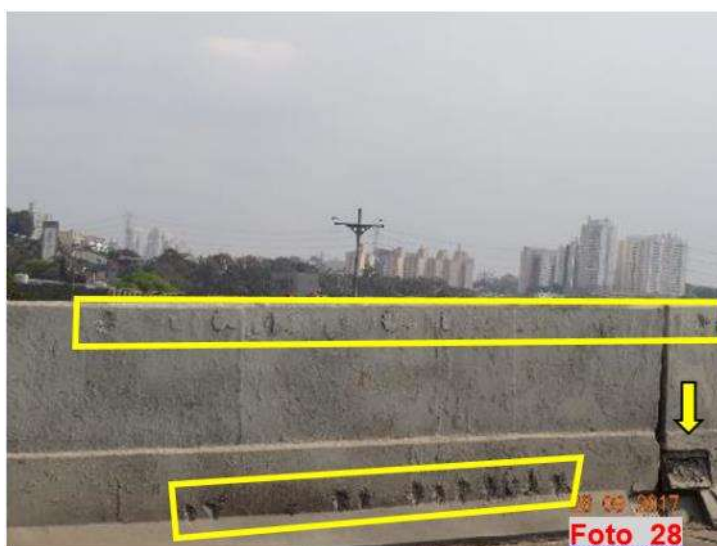
- Carbonatação do concreto, provocando a exposição da armação no guarda roda.
- Infiltração na estrutura do guarda rodas.
- Encontro da estrutura dos guardas rodas com buracos.

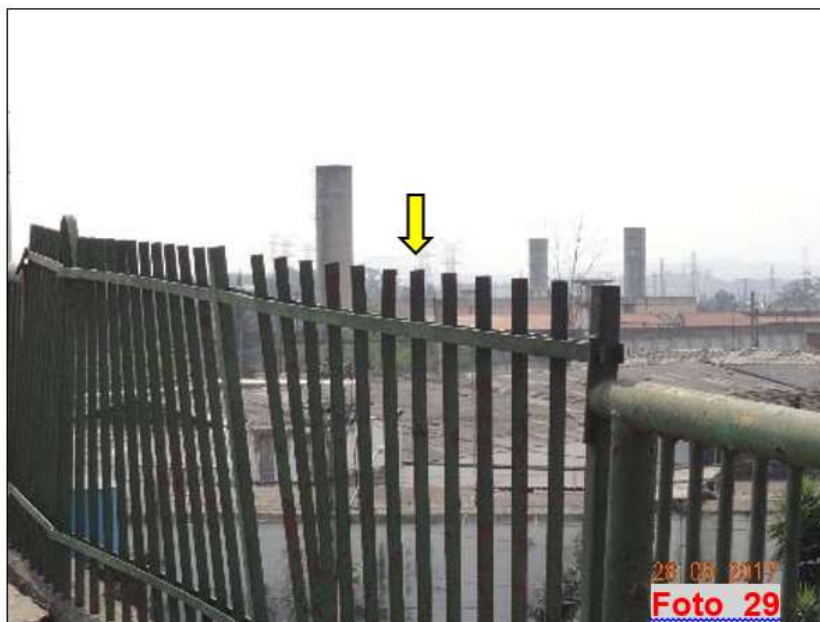
- Substituição de um trecho do guarda corpo metálico por uma estrutura metálica improvisada, de resistência bem inferior ao existente, além de ser soldado de forma totalmente irregular.

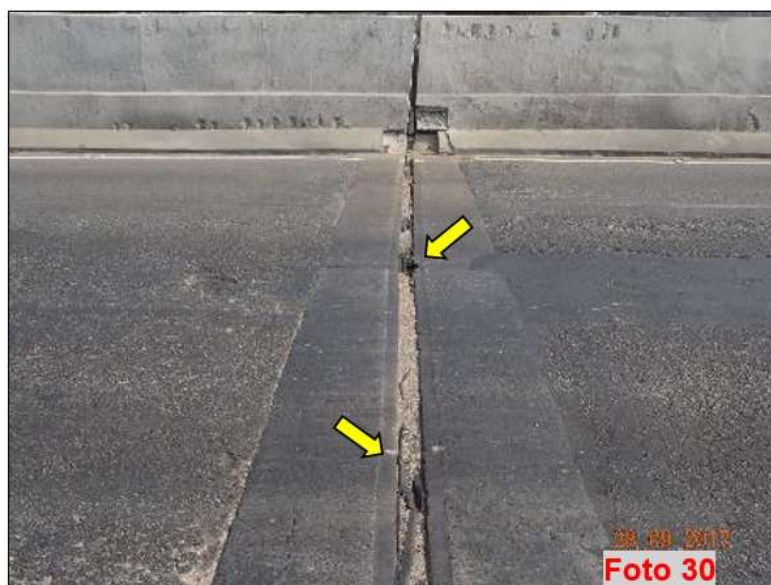
- Junta de dilatação precisando trocar o elemento entra as estruturas da ponte.

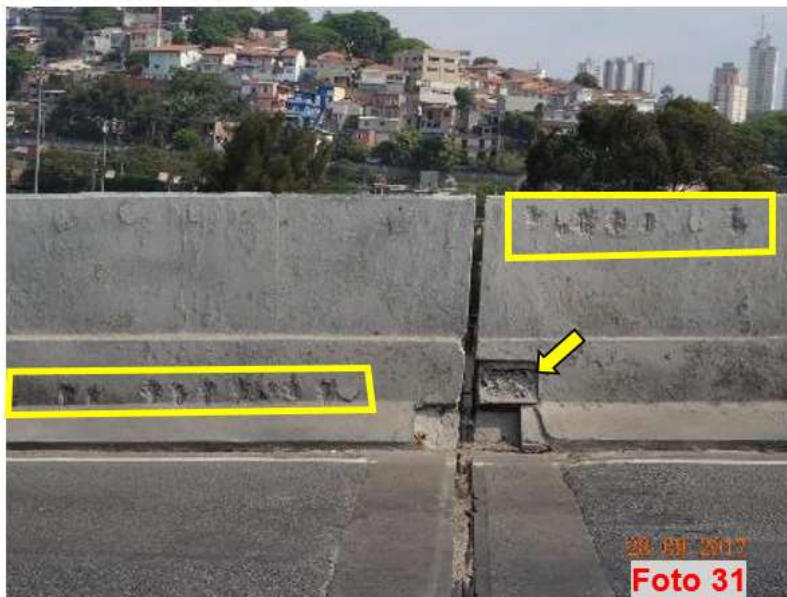
- Carbonatação do concreto, provocando a exposição da armação no guarda roda.
- Infiltração na estrutura do guarda rodas.
- Encontro da estrutura dos guardas rodas com buracos.

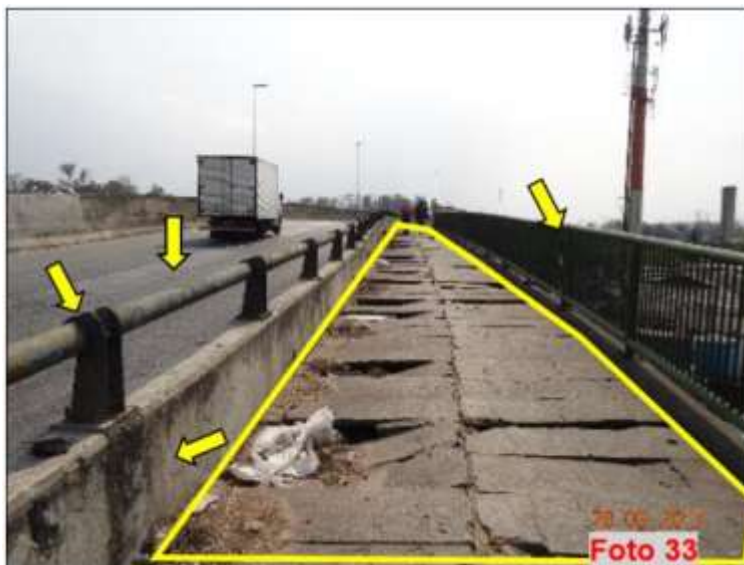
- Grande número de placas de concreto quebradas do passeio.
- Corrosão acentuada nos guarda-corpo à direita e esquerda do passeio.
- Desgaste da camada de revestimento asfáltico, pelo uso contínuo de veículos leves, médios e pesados, sem manutenção.
- Carbonatação do concreto, provocando a exposição da armação no guarda roda.
- Sinalização horizontal inexistente entre as pistas.

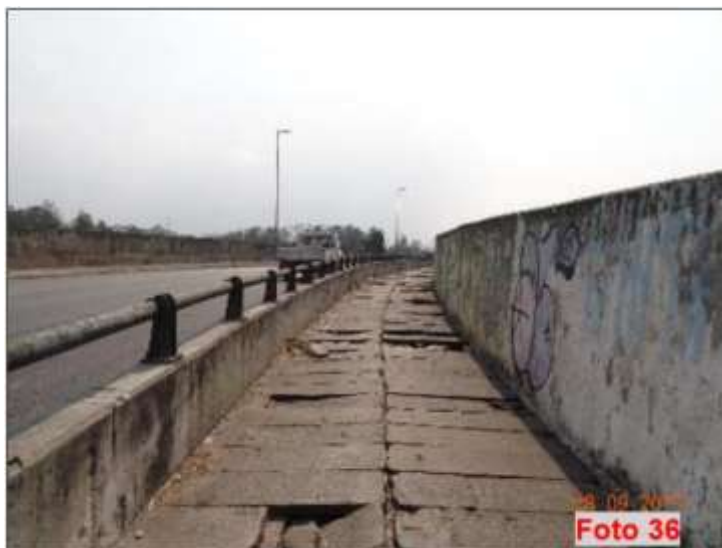
- Guarda corpo metálico com corrosão avançada, e com solda improvisada.

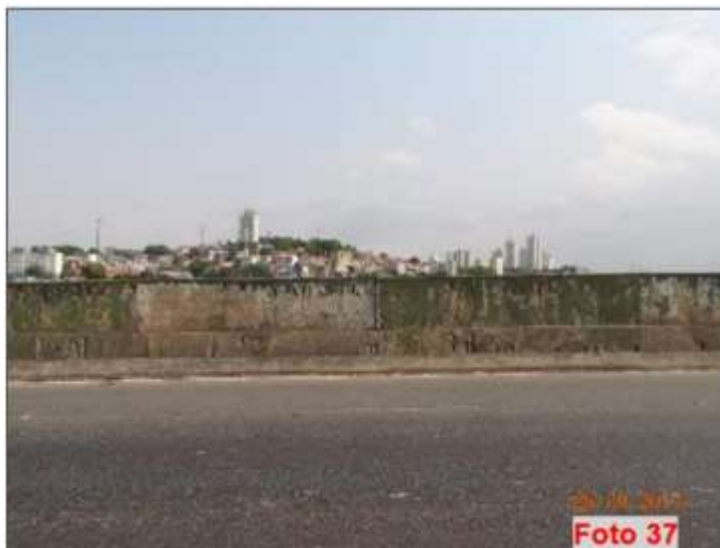
- Grande número de placas de concreto quebradas do passeio.
- Corrosão acentuada nos guarda-corpo à direita e esquerda do passeio.
- Desgaste da camada de revestimento asfáltico, pelo uso contínuo de veículos leves, médios e pesados, sem manutenção.
- Carbonatação do concreto, provocando a exposição da armação no guarda roda.
- Pixação na parede do passeio, com infiltração no revestimento de argamassa.

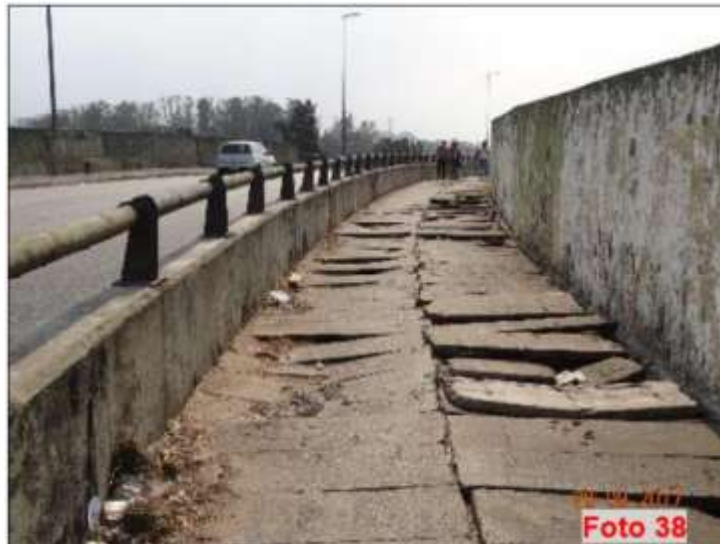
- Carbonatação do concreto, provocando a exposição da armação no guarda roda.
- Infiltração e eflorescência no concreto do guarda roda.

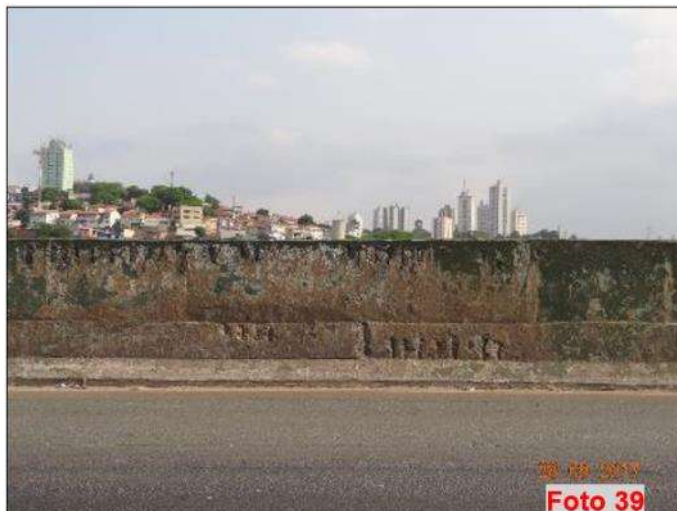
- Grande número de placas de concreto quebradas do passeio.
- Corrosão acentuada nos guarda-corpo à direita e esquerda do passeio.
- Desgaste da camada de revestimento asfáltico, pelo uso contínuo de veículos leves, médios e pesados, sem manutenção.
- Carbonatação do concreto, provocando a exposição da armação no guarda roda.
- Pixação na parede do passeio, com infiltração no revestimento de argamassa

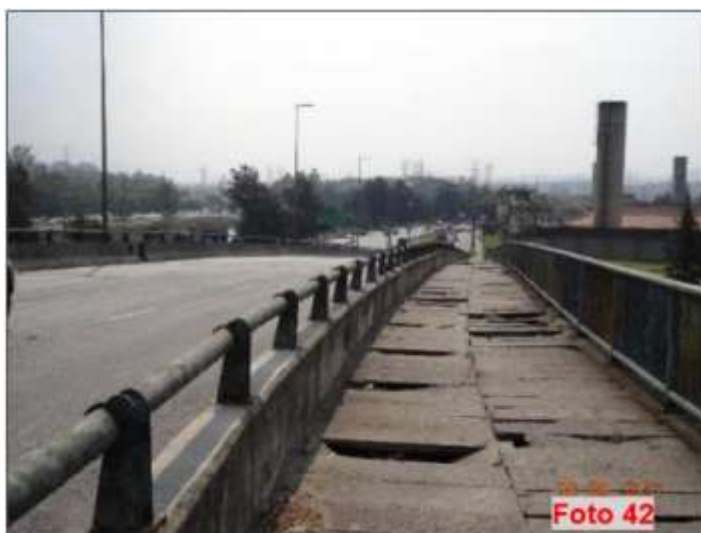
- Carbonatação do concreto, provocando a exposição da armação no guarda roda.
- Infiltração e eflorescência no concreto do guarda roda.
- Sinalização horizontal inexistente entre as pistas.

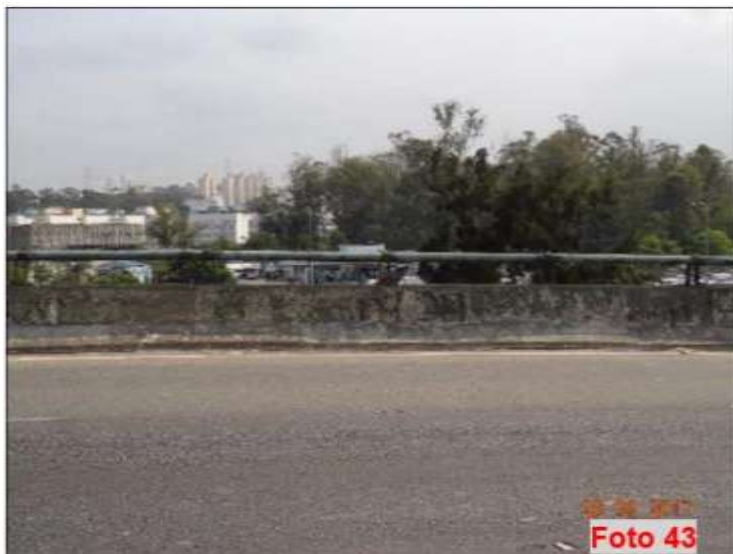
- Grande número de placas de concreto quebradas do passeio.
- Corrosão acentuada nos guarda-corpo à direita e esquerda do passeio.
- Desgaste da camada de revestimento asfáltico, pelo uso contínuo de veículos leves, médios e pesados, sem manutenção.
- Carbonatação do concreto, provocando a exposição da armação no guarda roda.

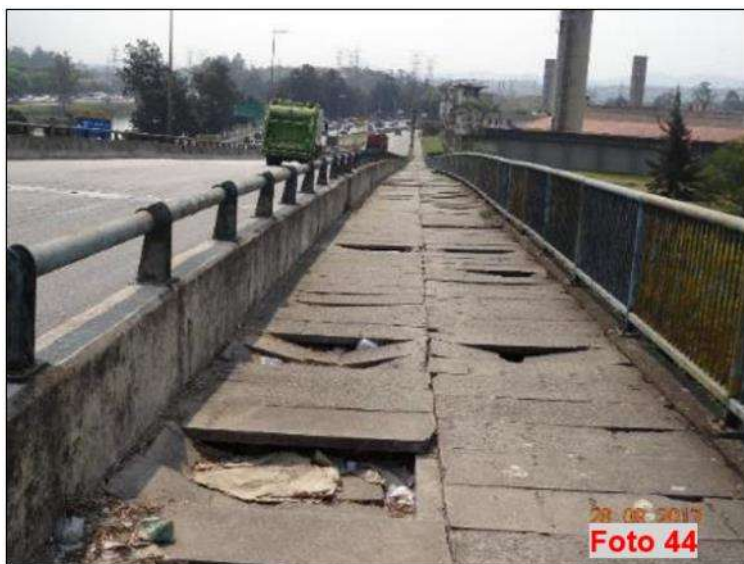
- Carbonatação do concreto, provocando a exposição da armação no guarda roda.
- Infiltração e eflorescência no concreto do guarda roda.

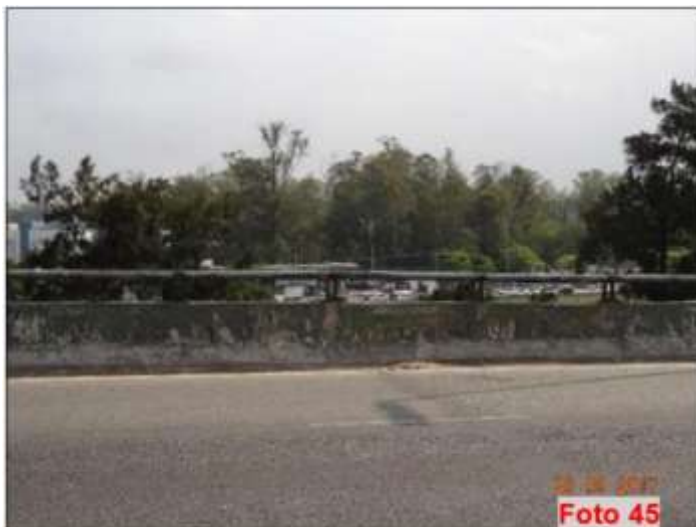
- Grande número de placas de concreto quebradas do passeio.
- Corrosão acentuada nos guarda-corpo à direita e esquerda do passeio.
- Desgaste da camada de revestimento asfáltico, pelo uso contínuo de veículos leves, médios e pesados, sem manutenção.
- Carbonatação do concreto, provocando a exposição da armação no guarda roda.

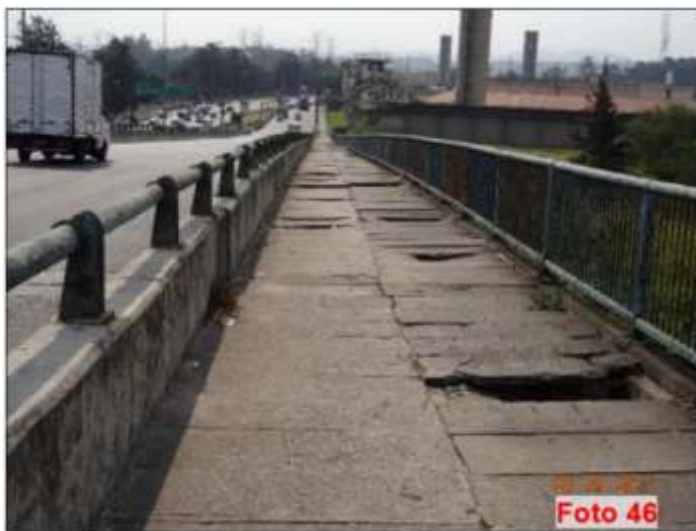
- Carbonatação do concreto, provocando a exposição da armação no guarda roda.
- Infiltração e eflorescência no concreto do guarda roda.

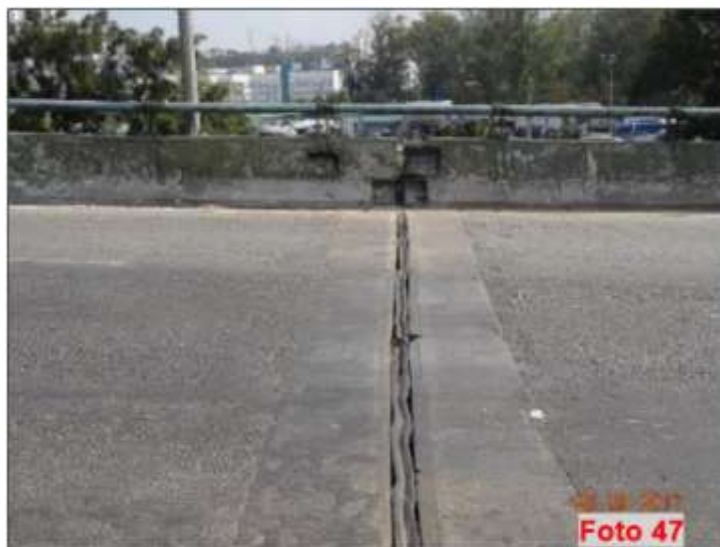
- Grande número de placas de concreto quebradas do passeio.
- Corrosão acentuada nos guarda-corpo à direita e esquerda do passeio.
- Desgaste da camada de revestimento asfáltico, pelo uso contínuo de veículos leves, médios e pesados, sem manutenção.
- Carbonatação do concreto, provocando a exposição da armação no guarda roda.

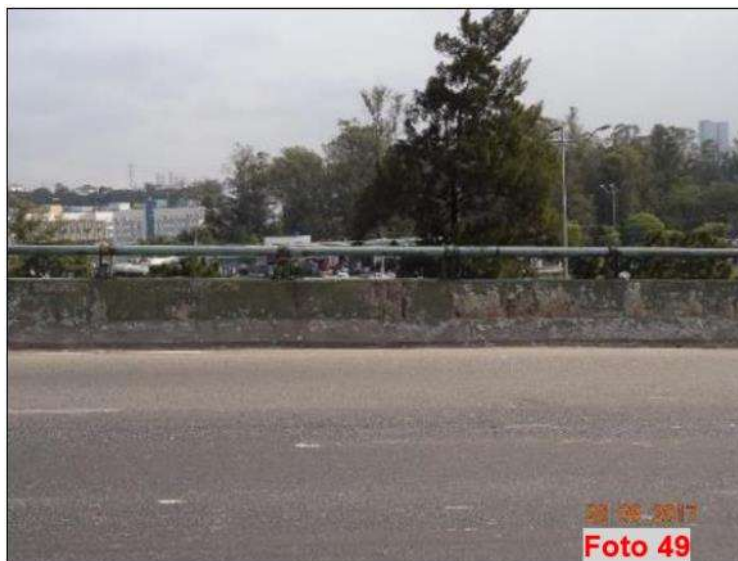
- Grande número de placas de concreto quebradas do passeio.
- Corrosão acentuada nos guarda-corpo à direita e esquerda do passeio.
- Desgaste da camada de revestimento asfáltico, pelo uso contínuo de veículos leves, médios e pesados, sem manutenção.
- Carbonatação do concreto, provocando a exposição da armação no guarda roda.

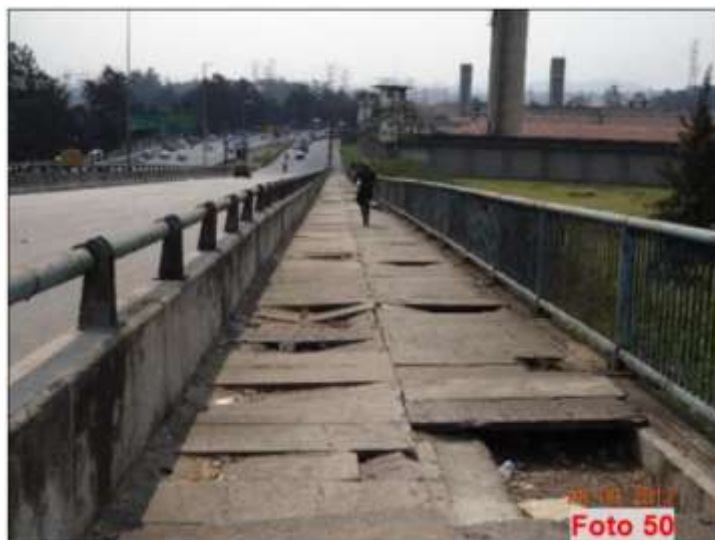
- Carbonatação do concreto, provocando a exposição da armação no guarda roda.
- Infiltração e eflorescência no concreto do guarda roda.

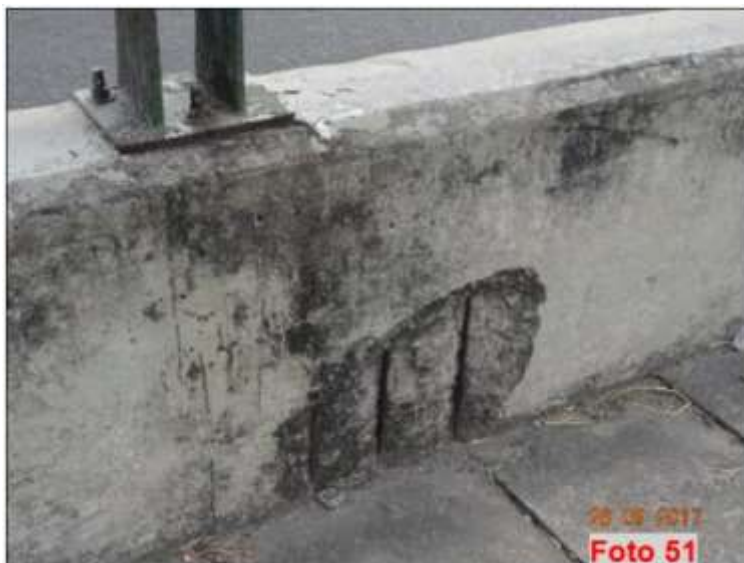
- Grande número de placas de concreto quebradas do passeio.
- Corrosão acentuada nos guarda-corpo à direita e esquerda do passeio.
- Desgaste da camada de revestimento asfáltico, pelo uso contínuo de veículos leves, médios e pesados, sem manutenção.
- Carbonatação do concreto, provocando a exposição da armação no guarda roda.

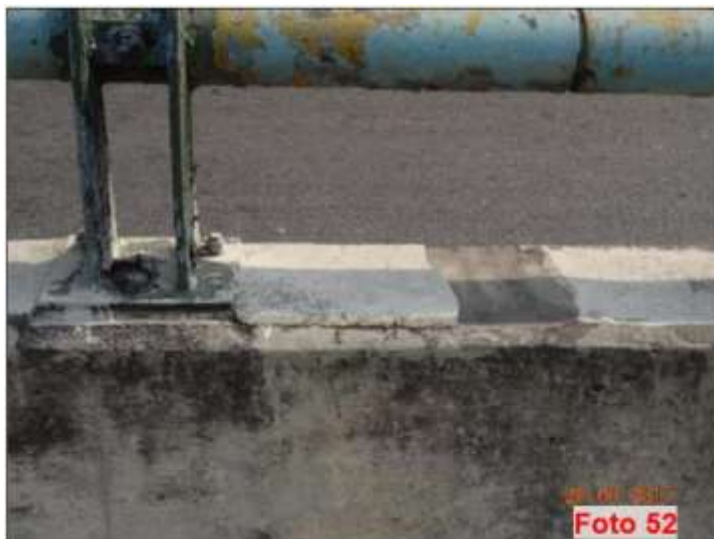
- Carbonatação do concreto, provocando a exposição da armação no guarda roda com processo de ferrugem acentuado.
- Infiltração no concreto do guarda roda.

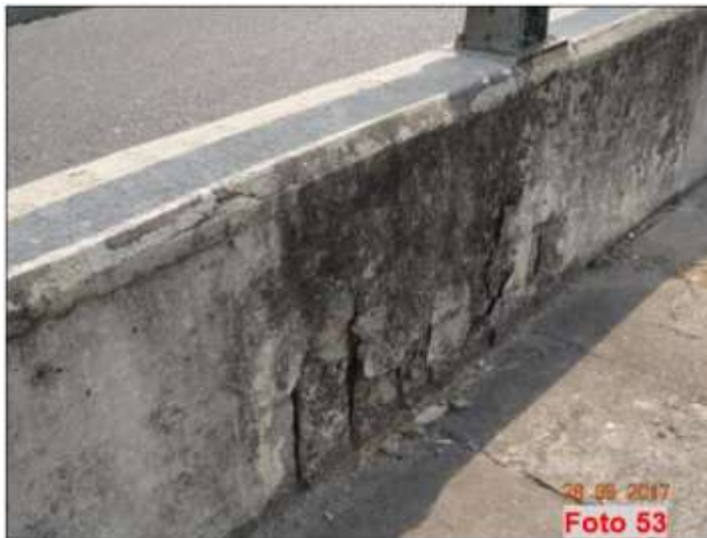
- Infiltração com eflorescência no concreto do guarda roda.
- Desplacamento de argamassa em cima do guarda roda.
- Processo de corrosão acentuado no guarda corpo metálico acima do guarda roda.

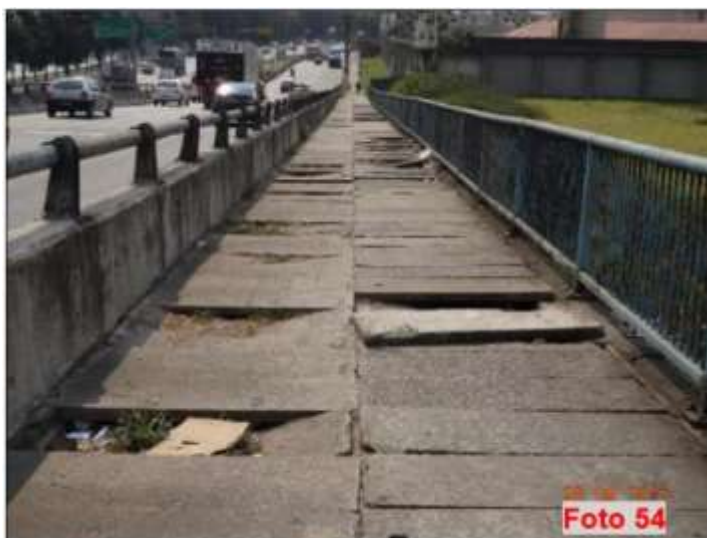
- Infiltração com eflorescência no concreto do guarda roda, seguido de deslocamento de concreto, com exposição da armação ao processo de corrosão.
- Fissura de argamassa em cima do guarda roda.

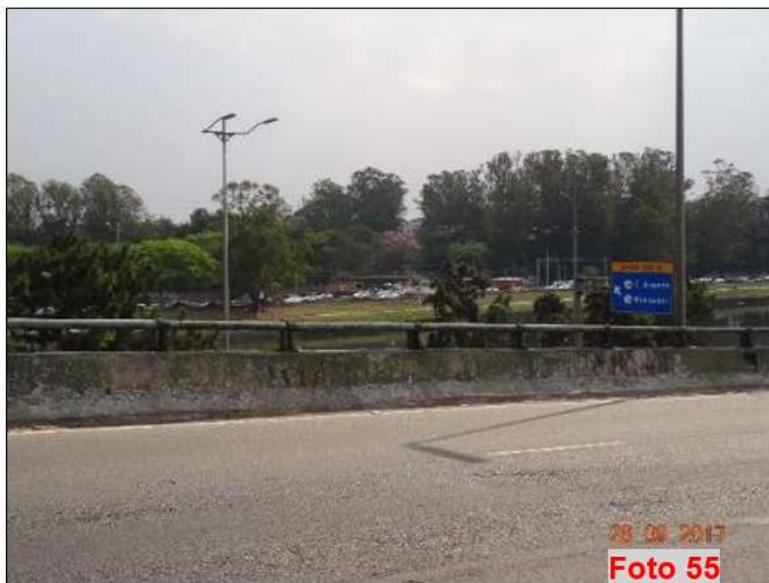
- Grande número de placas de concreto quebradas do passeio.
- Corrosão acentuada nos guarda-corpo à direita e esquerda do passeio.
- Desgaste da camada de revestimento asfáltico, pelo uso contínuo de veículos leves, médios e pesados, sem manutenção.
- Carbonatação do concreto, provocando a exposição da armação no guarda roda.

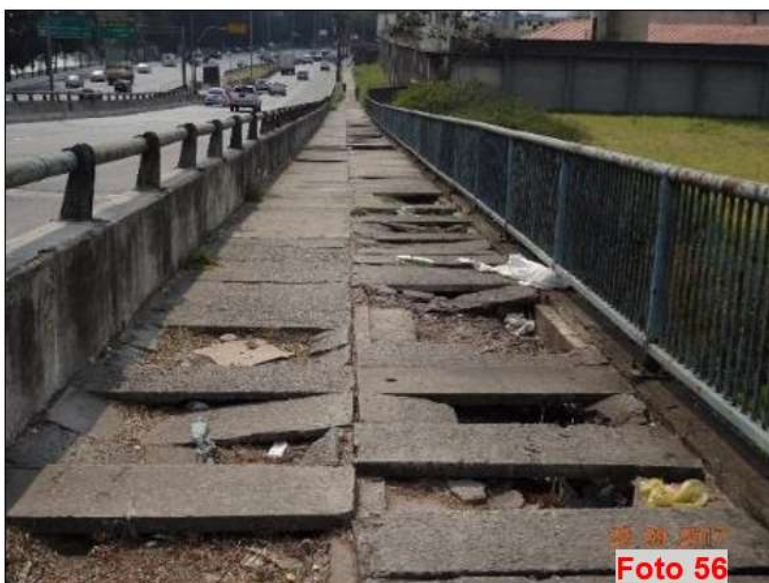
- Carbonatação do concreto, provocando a exposição da armação no guarda roda.
- Infiltração e eflorescência no concreto do guarda roda.

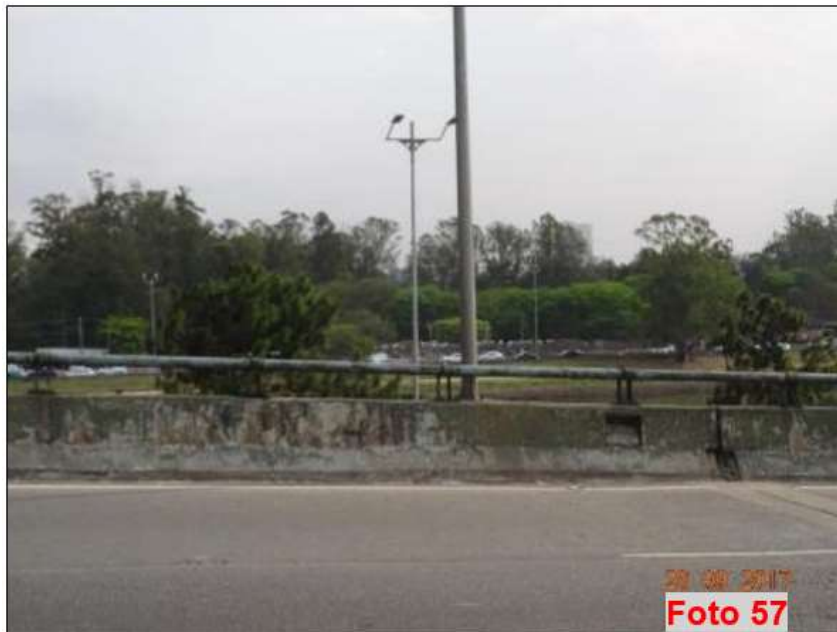
- Grande número de placas de concreto quebradas do passeio.
- Corrosão acentuada nos guarda-corpo à direita e esquerda do passeio.
- Desgaste da camada de revestimento asfáltico, pelo uso contínuo de veículos leves, médios e pesados, sem manutenção.
- Carbonatação do concreto, provocando a exposição da armação no guarda roda.

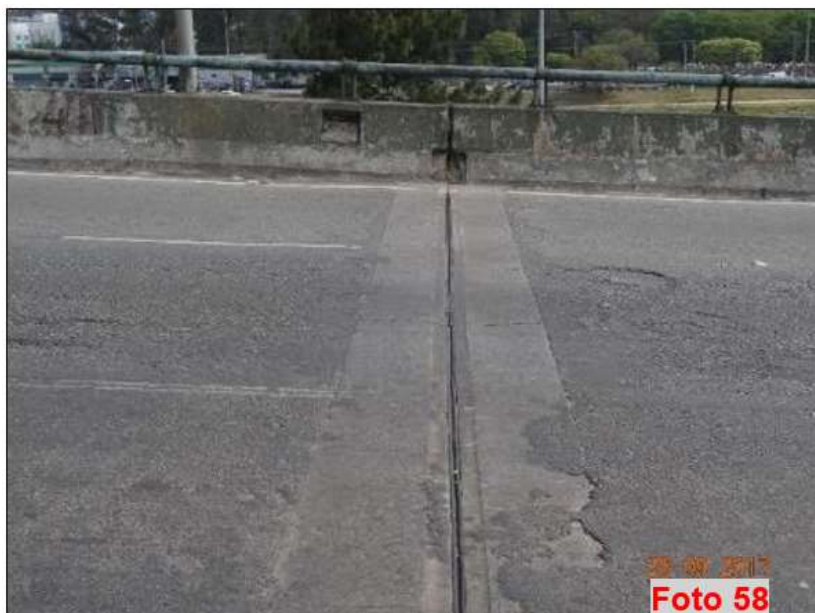
- Carbonatação do concreto, provocando a exposição da armação no guarda roda.
- Infiltração e eflorescência no concreto do guarda roda.

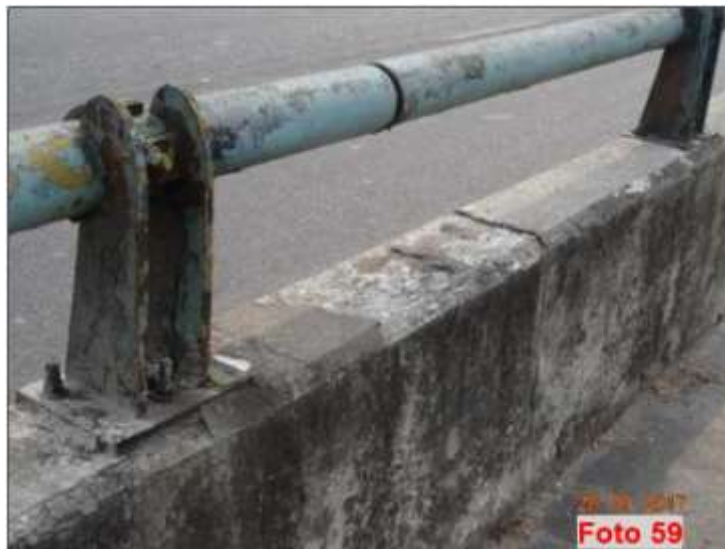
- Junta de dilatação precisando trocar o elemento entra as estruturas da ponte.

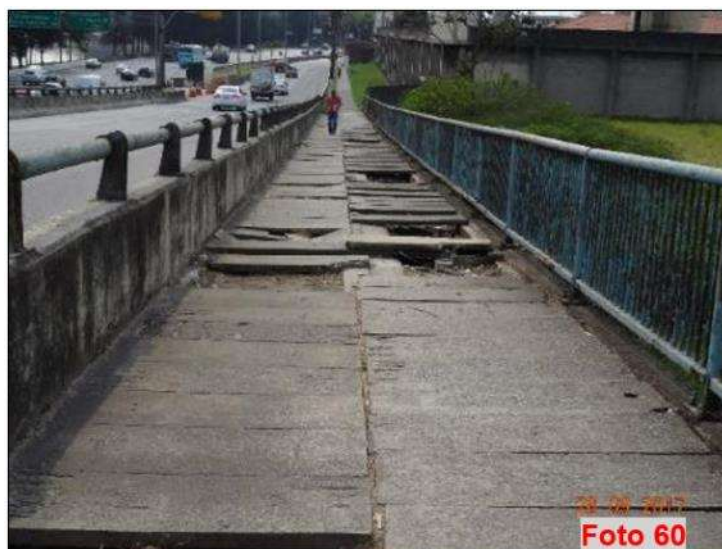
- Infiltração com eflorescência no concreto do guarda roda.
- Desplcamento de argamassa em cima do guarda roda.
- Processo de corrosão acentuado no guarda corpo metálico acima do guarda roda.

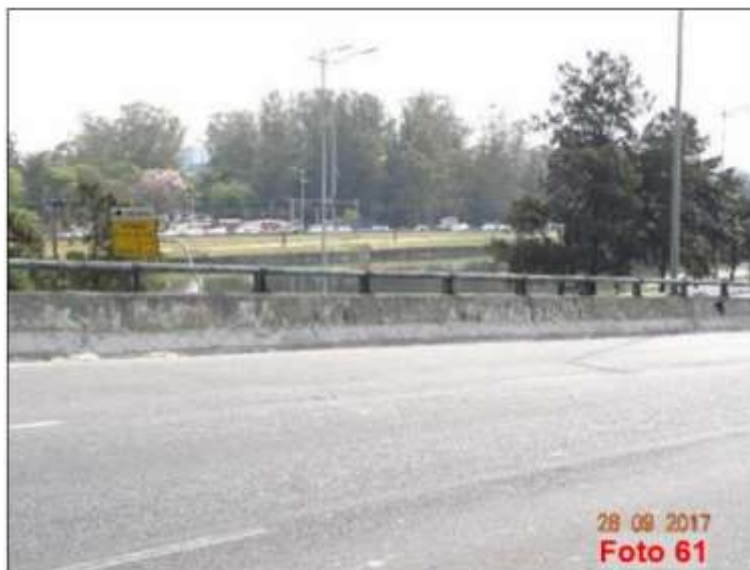
- Grande número de placas de concreto quebradas do passeio.
- Corrosão acentuada nos guarda-corpo à direita e esquerda do passeio.
- Desgaste da camada de revestimento asfáltico, pelo uso contínuo de veículos leves, médios e pesados, sem manutenção.
- Carbonatação do concreto, provocando a exposição da armação no guarda roda.

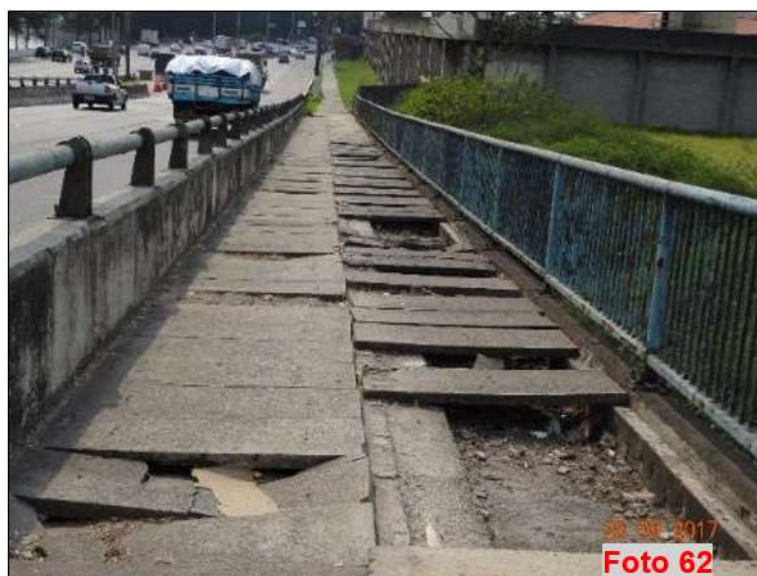
- Carbonatação do concreto, provocando a exposição da armação no guarda roda.
- Infiltração e eflorescência no concreto do guarda roda

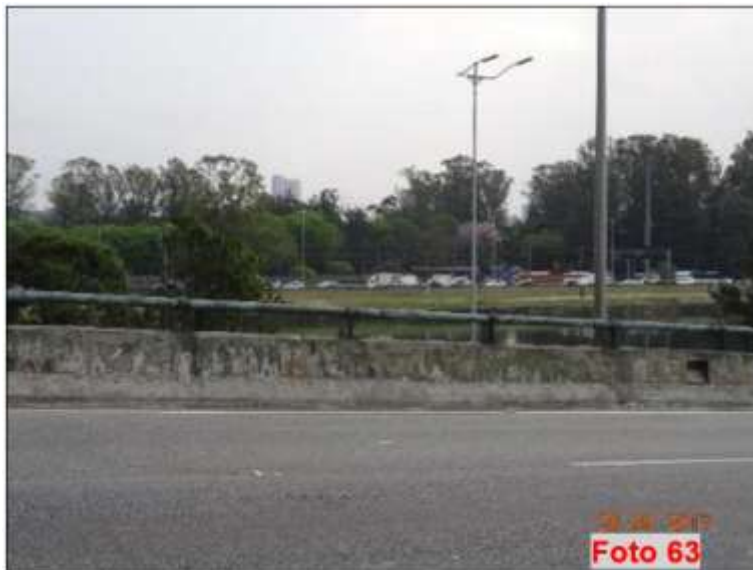
- Grande número de placas de concreto quebradas do passeio.
- Corrosão acentuada nos guarda-corpo à direita e esquerda do passeio.
- Desgaste da camada de revestimento asfáltico, pelo uso contínuo de veículos leves, médios e pesados, sem manutenção.
- Carbonatação do concreto, provocando a exposição da armação no guarda roda.

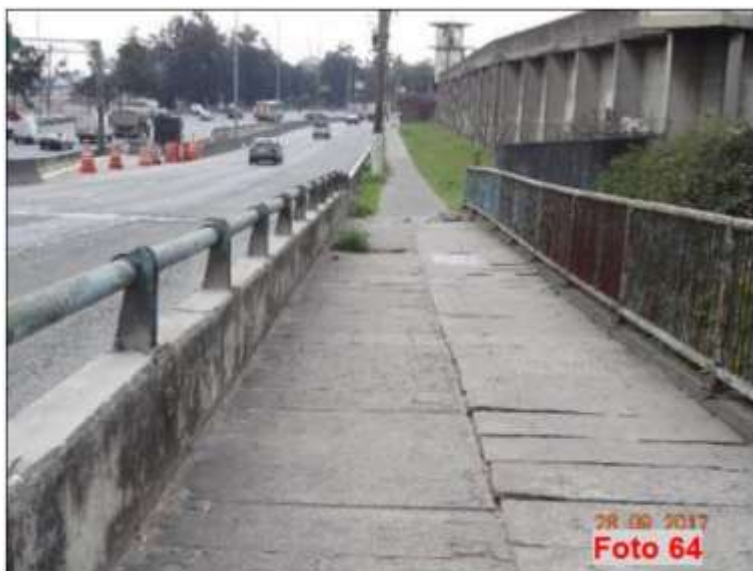
- Carbonatação do concreto, provocando a exposição da armação no guarda roda.
- Infiltração e eflorescência no concreto do guarda roda.

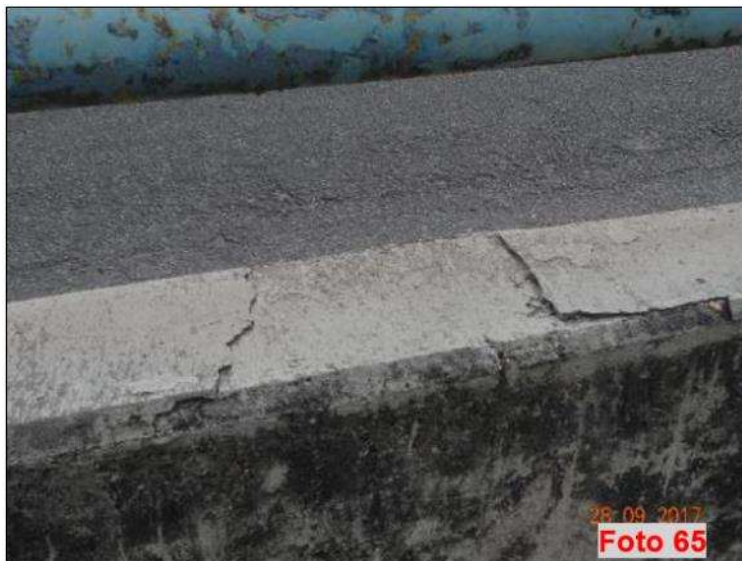
- Placas de concreto quebradas do passeio.
- Corrosão acentuada nos guarda-corpo à direita e esquerda do passeio.
- Desgaste da camada de revestimento asfáltico, pelo uso contínuo de veículos leves, médios e pesados, sem manutenção.
- Infiltração com eflorescência e carbonatação do concreto, provocando a exposição da armação no guarda roda.

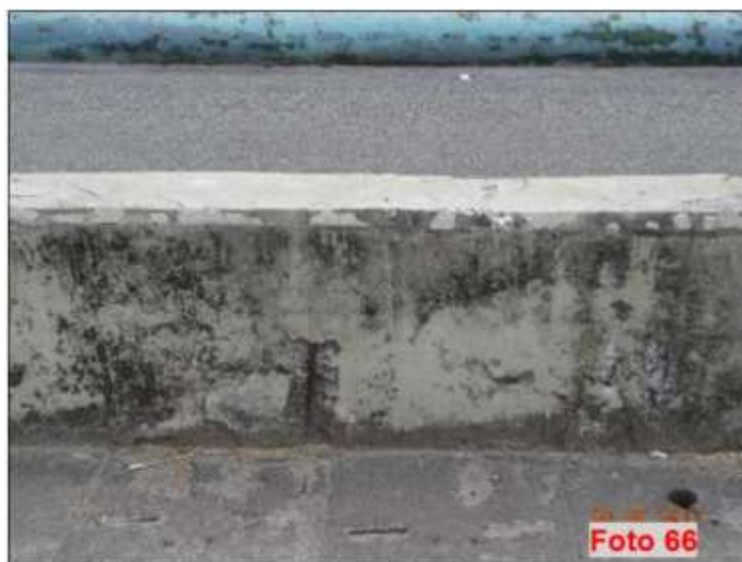
- Infiltração com eflorescência no concreto do guarda roda.
- Desplcamento de argamassa em cima do guarda roda.

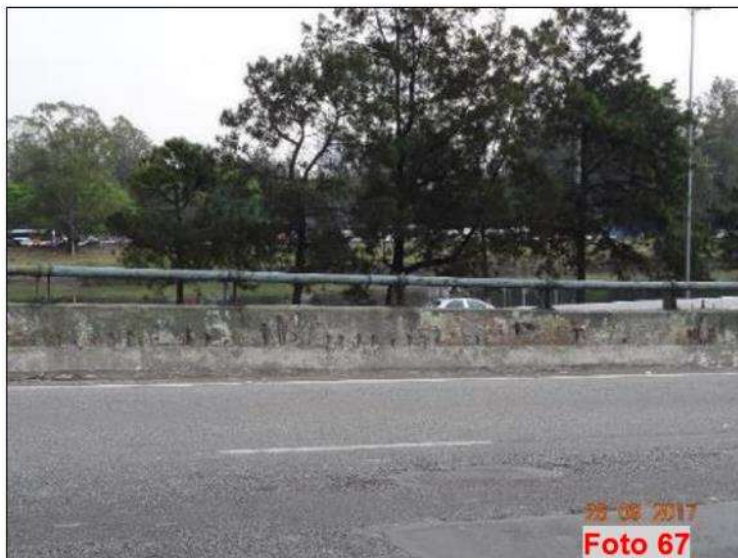
- Infiltração com eflorescência no concreto do guarda roda.
- Desplcamento de argamassa em cima do guarda roda.
- Processo de corrosão acentuado no guarda corpo metálico acima do guarda roda.

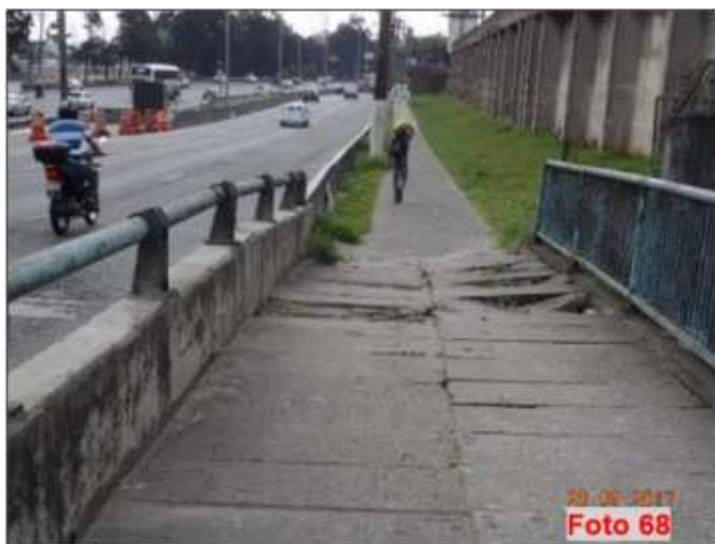
- Carbonatação do concreto, provocando a exposição da armação no guarda roda.
- Infiltração e eflorescência no concreto do guarda roda.

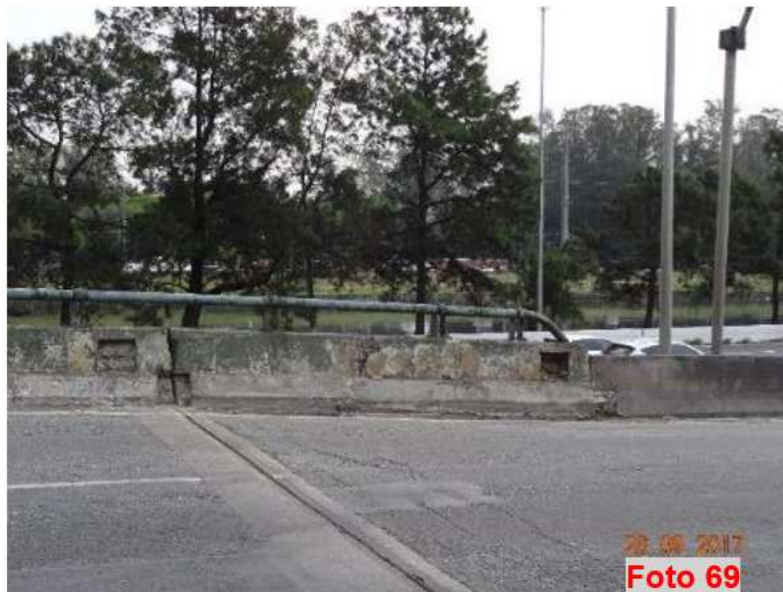
- Placas de concreto quebradas do passeio.
- Corrosão acentuada nos guarda-corpo à direita e esquerda do passeio.
- Desgaste da camada de revestimento asfáltico, pelo uso contínuo de veículos leves, médios e pesados, sem manutenção.
- Infiltração com eflorescência e carbonatação do concreto, provocando a exposição da armação no guarda roda.

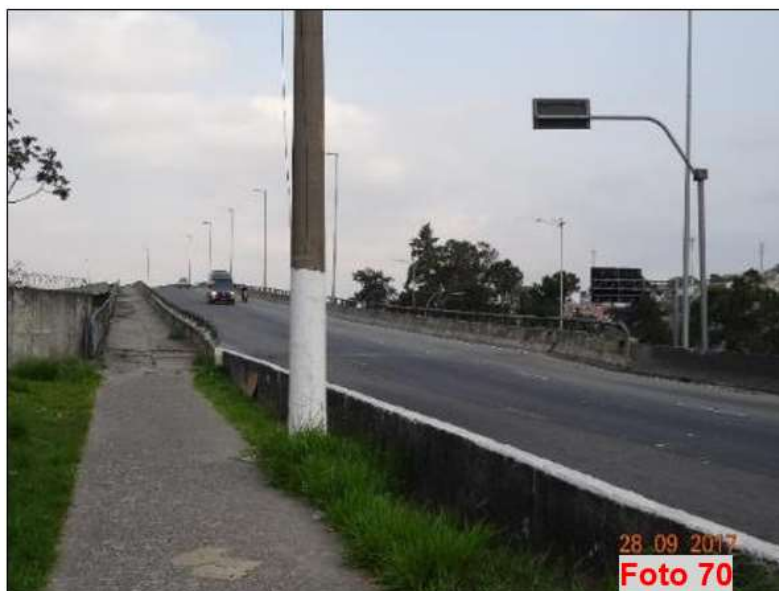
- Carbonatação do concreto, provocando a exposição da armação no guarda roda.
- Infiltração e eflorescência no concreto do guarda roda.
- Junta de dilatação precisando trocar o elemento entre as estruturas da ponte.

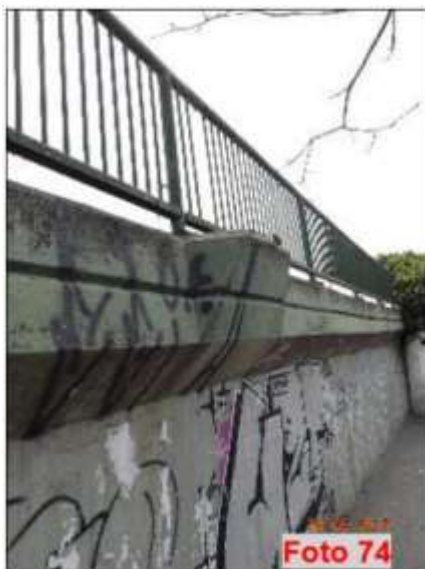
- Pichação da estrutura do viaduto.
- Corrosão acentuada nos guarda-corpo.
- Ausência de poste de iluminação, com processo de corrosão na base metálica, parafusos, onde foi retirado o poste de iluminação.
