# ESTUDO DE VIADUTOS

**INSTITUTO BRASILEIRO DE AVALIAÇÕES E  
PERÍCIAS DE ENGENHARIA**

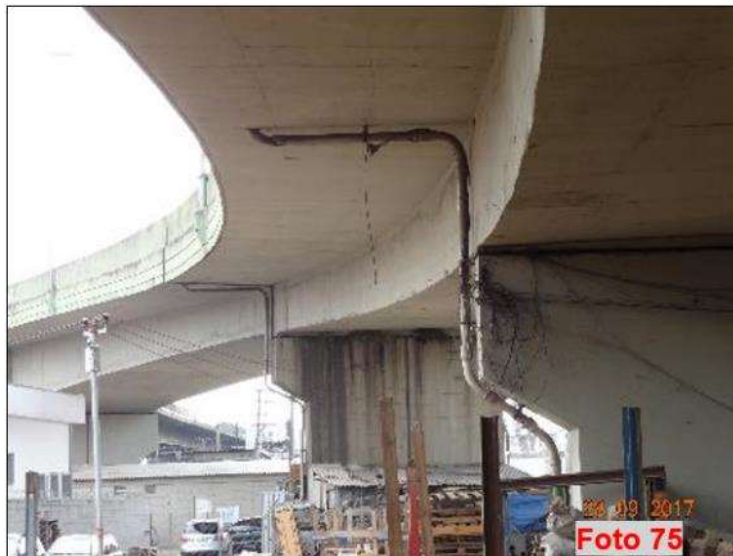
- Corrosão no barbacã que suporta a tubulação de drenagem.
- Fiações expostas, que não são parte do viaduto.
- Infiltração e eflorescência no pilar do viaduto.
- Presença de vegetação junto ao aparelho de apoio dos pilares.

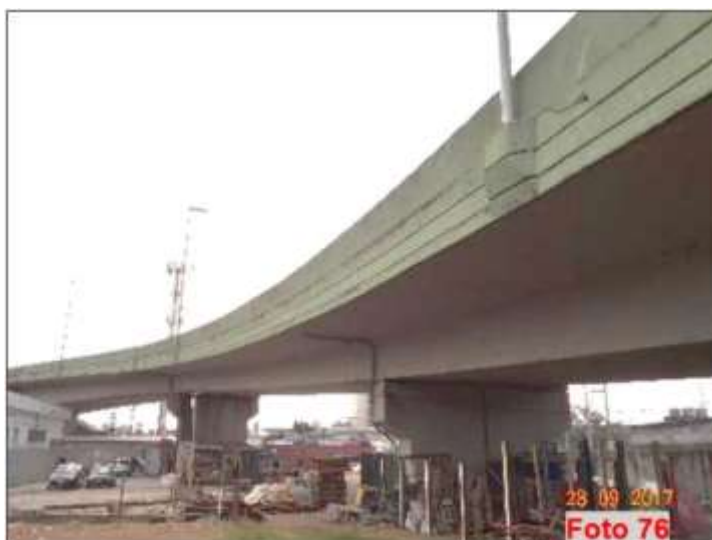
- Infiltração e eflorescência evidenciados na viga lateral do viaduto, assim como nos pilares do mesmo.
- Fissuramento na viga lateral do viaduto.
- Existência de depósito de madeira abaixo do viaduto com risco de incêndio.

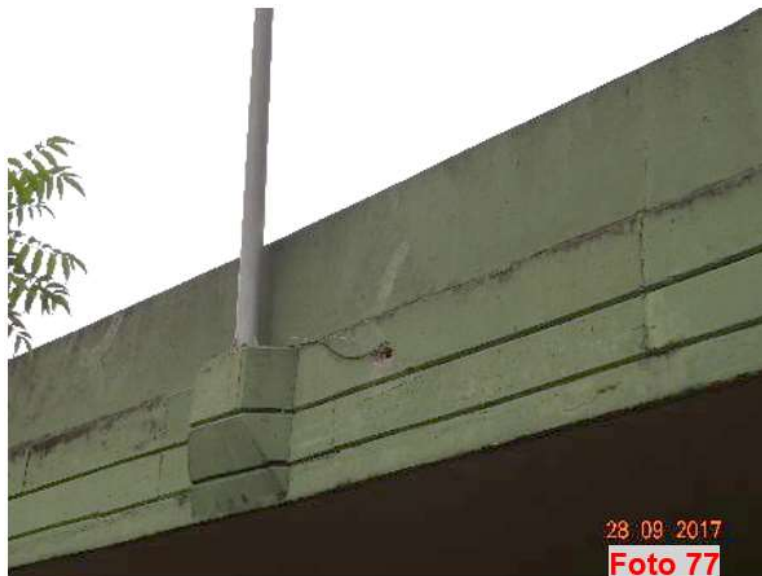
- Infiltração e eflorescência evidenciados na viga lateral do viaduto.
- Fissuramento na viga lateral do viaduto.
- Ligação irregular da alimentação de energia do poste, sem eletroduto, e com cabo passando por orifício feito na estrutura da viga do viaduto. Todos os poste desta lateral do viaduto estão com este tipo de anomalia por parte da instalação elétrica.

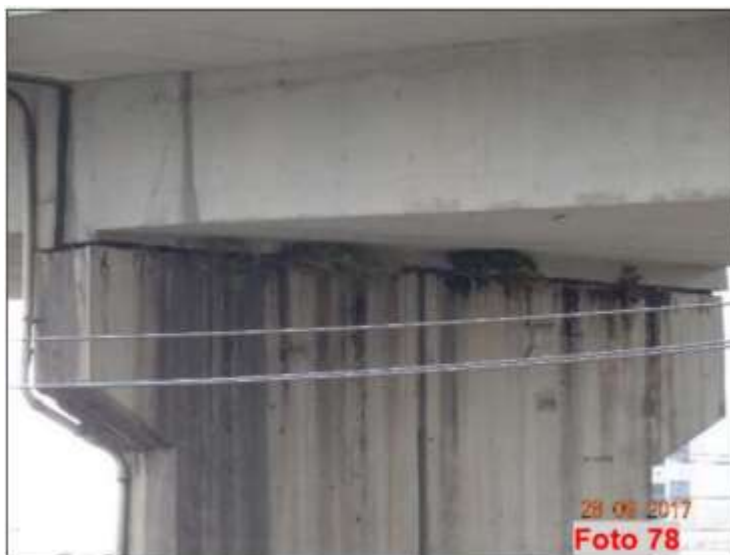
- Evidenciado infiltração no aparelho de apoio.
- Existência de vegetação crescendo na região do aparelho de apoio.
- Infiltração e eflorescência junto à estrutura do pilar do viaduto.
- Infiltração na parte inferior da laje onde fica o passeio.

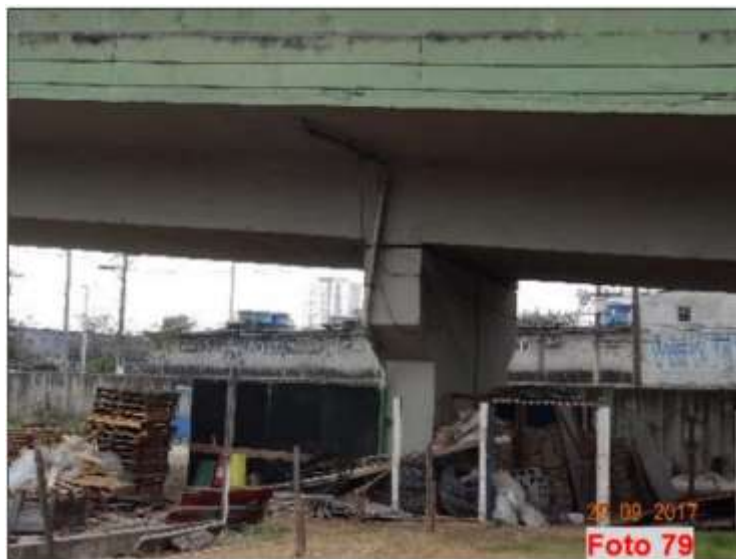
- Infiltração e eflorescência evidenciados na viga lateral do viaduto, assim como nos pilares do mesmo.
- Fissuramento na viga lateral do viaduto.
- Existência de depósito de madeira abaixo do viaduto com risco de incêndio.

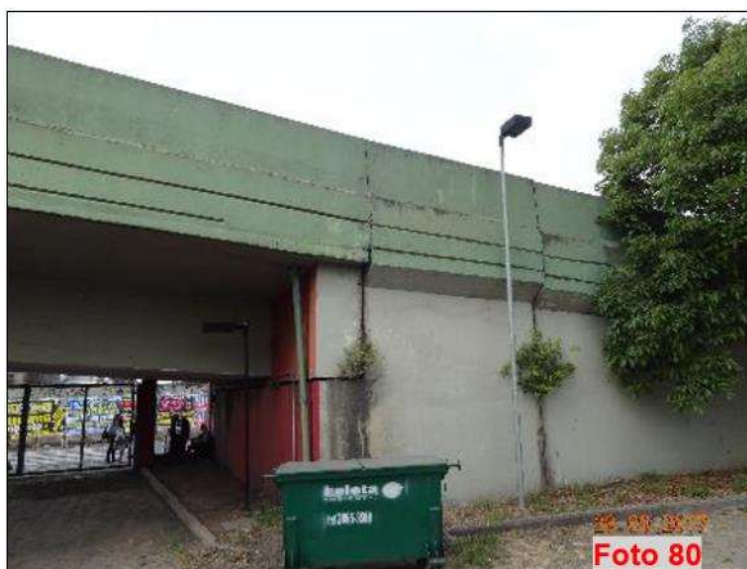
- Infiltração de água, eflorescência na região da viga Geber.
- Recalque com desalinhamento da estrutura do viaduto em relação ao apoio da Viga Geber.

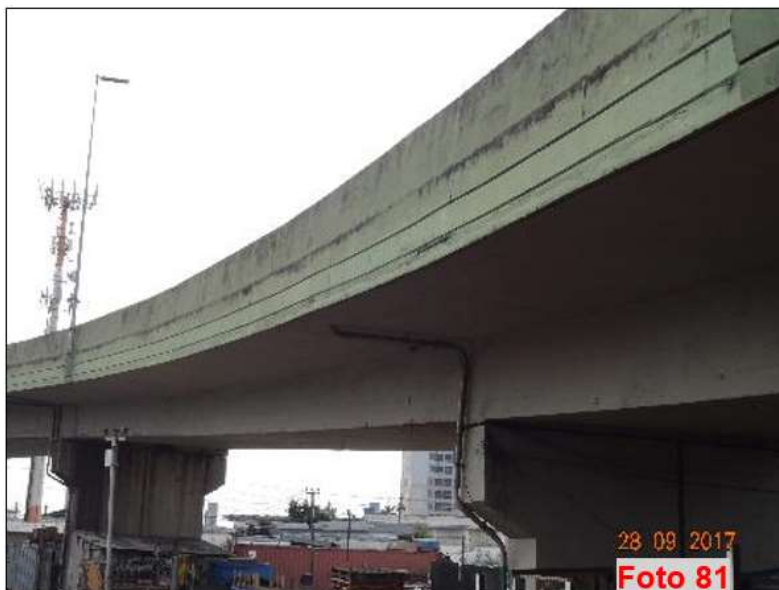
- Infiltração e eflorescência evidenciados na viga lateral do viaduto, assim como nos pilares do mesmo.
- Fissuramento na viga lateral do viaduto.

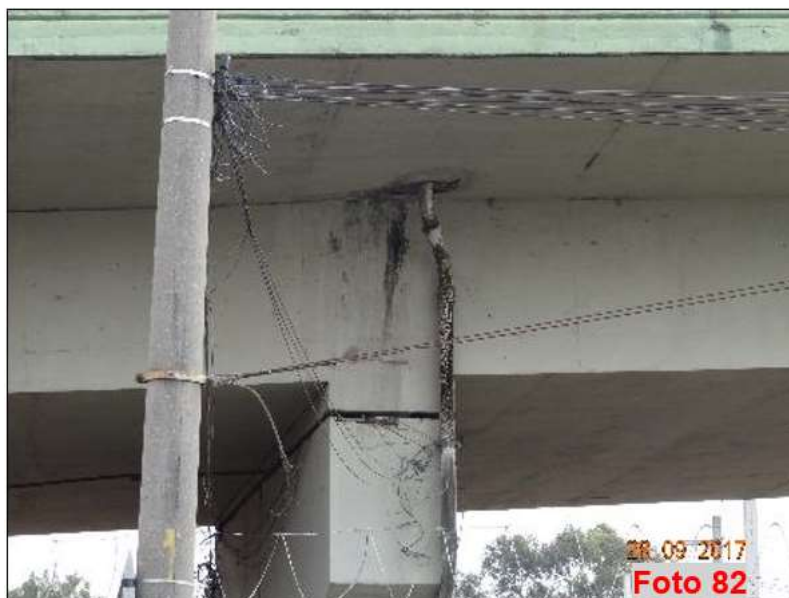
- Corrosão no barbacã que suporta a tubulação de drenagem.
- Infiltração de água na laje do passeio.
- Tubulação de água pluvial do viaduto comprometido, com sinal evidentes de falta de manutenção.

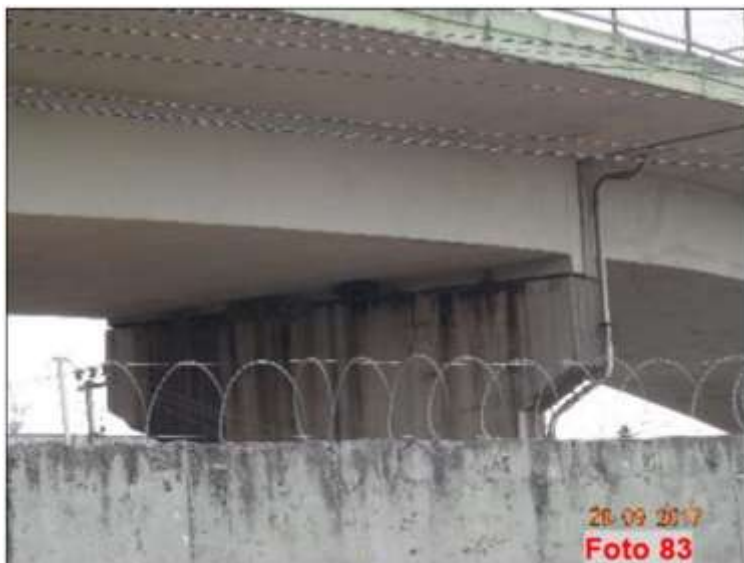
- Evidenciado infiltração no aparelho de apoio.
- Existência de vegetação crescendo na região do aparelho de apoio.
- Infiltração e eflorescência junto à estrutura do pilar do viaduto.
- Infiltração na parte inferior da laje onde fica o passeio.

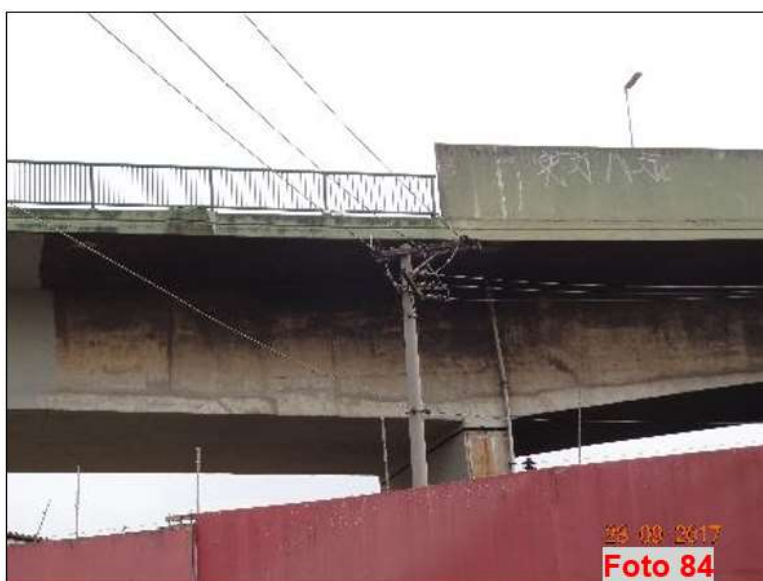
- Infiltração com eflorescência na estrutura de concreto do viaduto, assim como na sua parte superior do guarda corpo metálico e a parede de concreto existente ao lado do passeio.

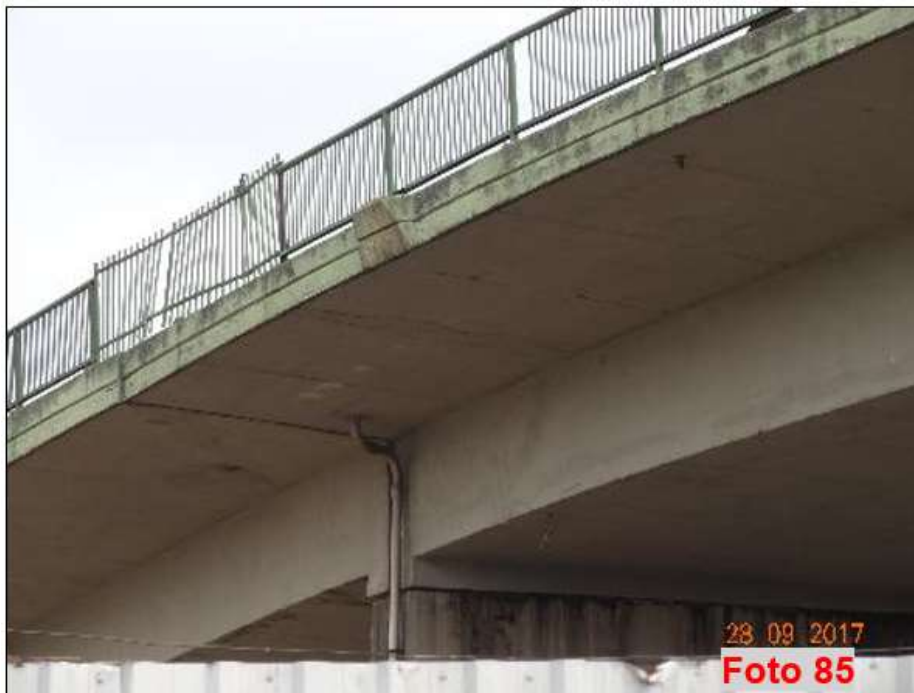
- Evidenciado troca de um trecho do guarda corpo metálico do passeio, por outra estrutura de qualidade inferior, sem critério algum de instalação, em relação à boa técnica de execução de um guarda corpo, o que pode provocar um acidente à qualquer momento.
