# ENSAIOS E INSPEÇÕES NAS PERÍCIAS EM SISTEMAS DE CAIXILHOS PARA DETECÇÃO DE FALHAS

Arq. Audrey Dias

# INSPEÇÃO EM FACHADAS DE VIDRO

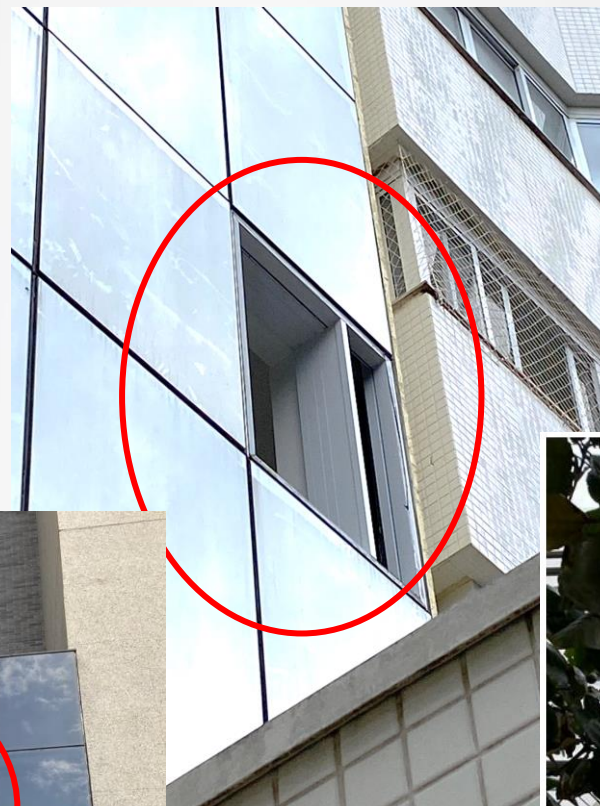
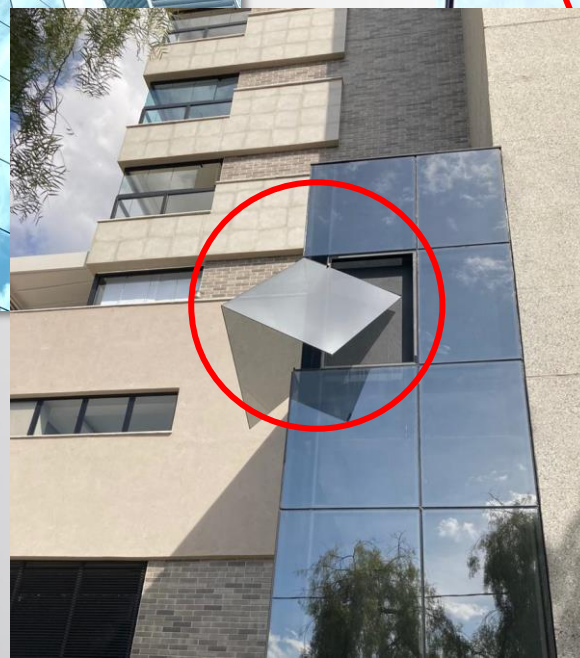
# QUEDA DE VIDROS EM FACHADAS

COLAGEM COM FITA DUPLA FACE ESTRUTURAL

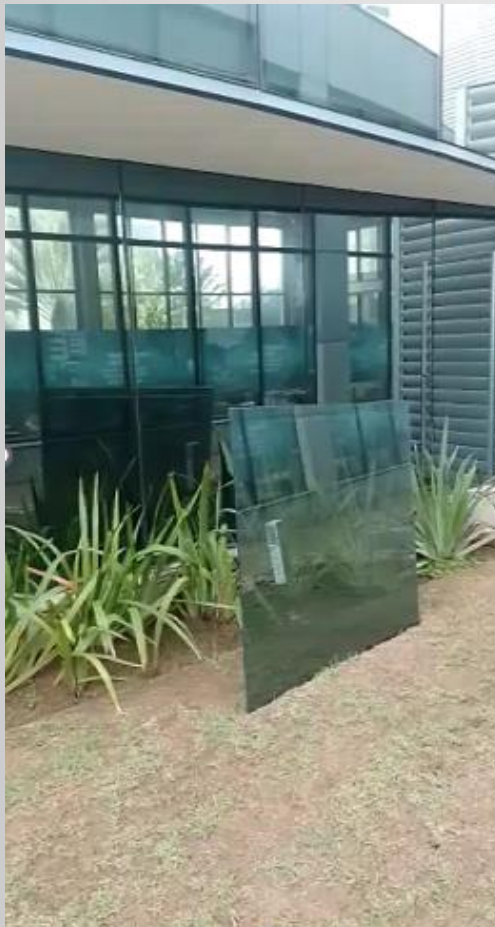
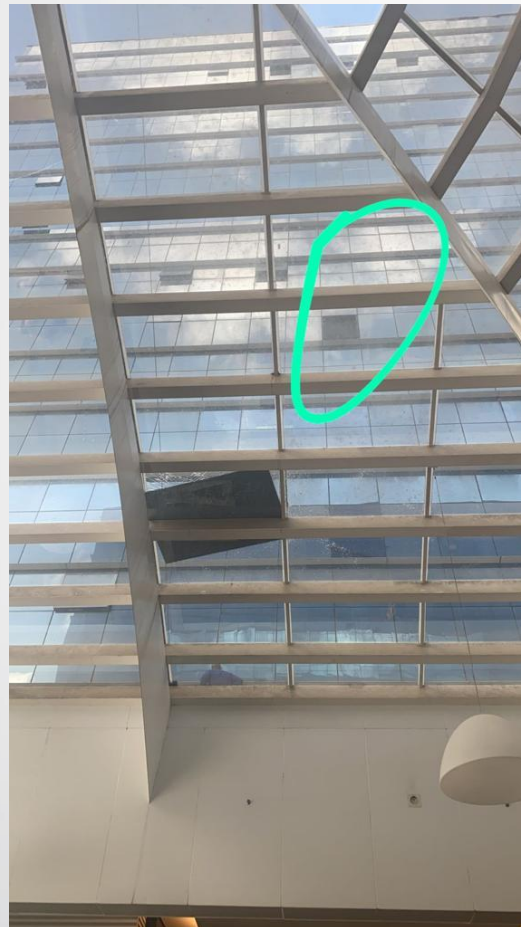
# QUEDA DE VIDROS EM FACHADAS

COLAGEM COM FITA DUPLA FACE ESTRUCTURAL

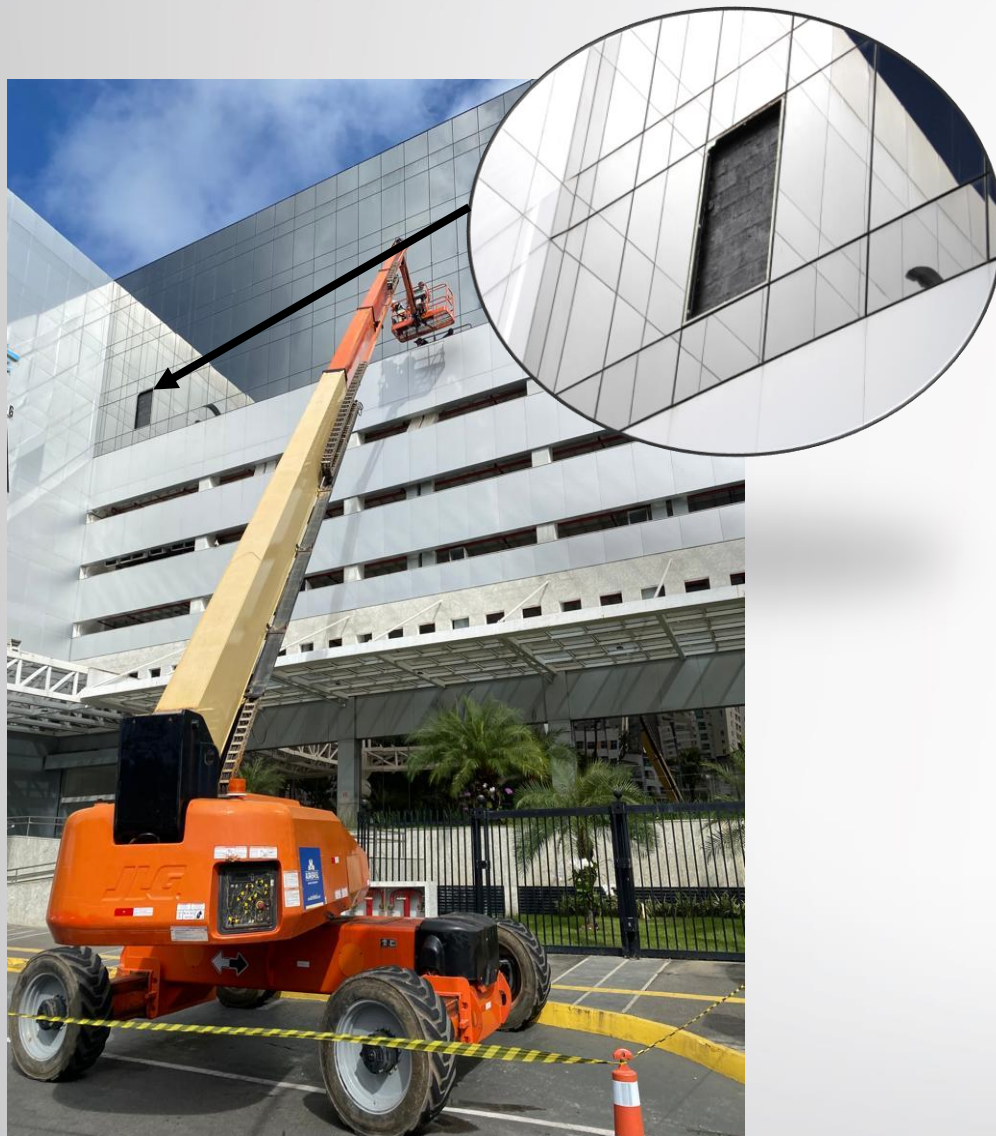
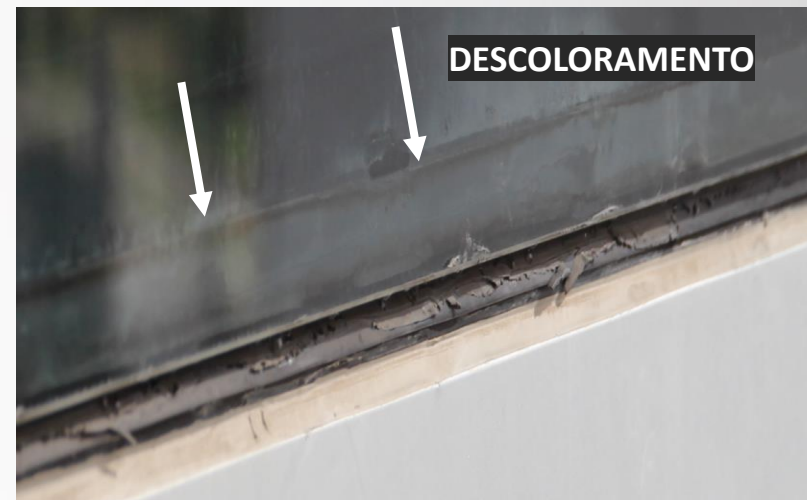
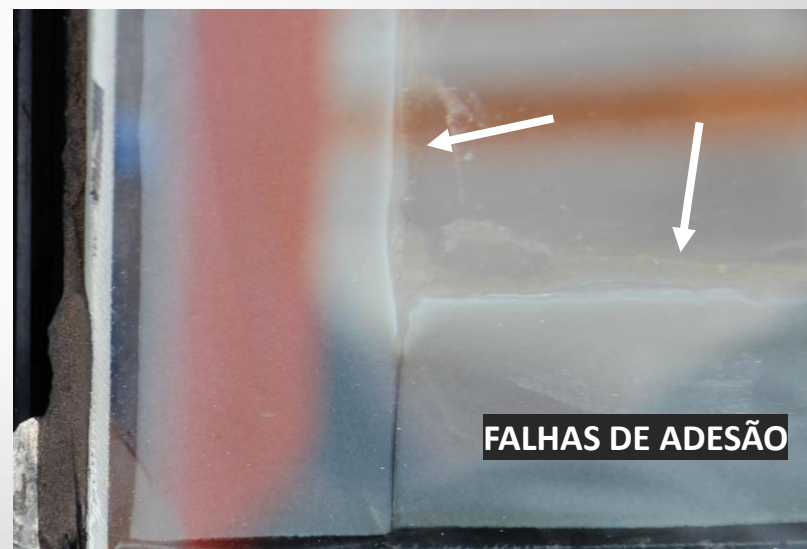
# QUEDA DE VIDROS EM FACHADAS

COLAGEM COM FITA DUPLA FACE ESTRUTURAL

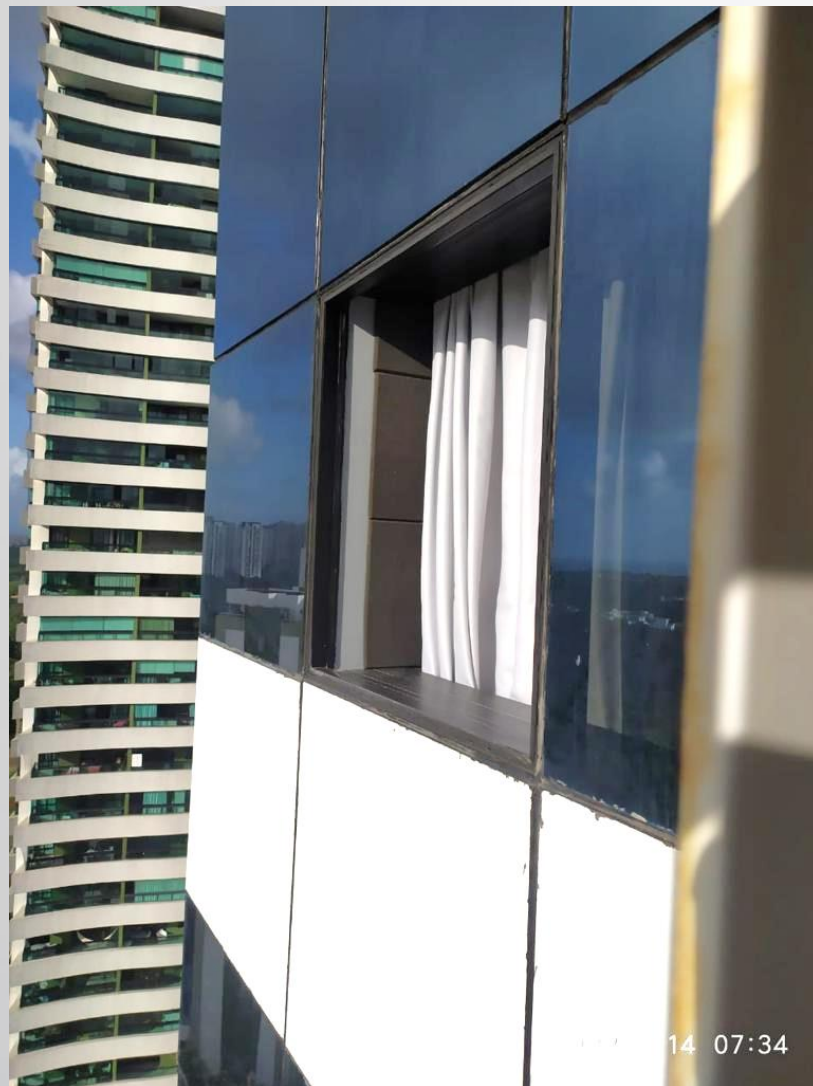
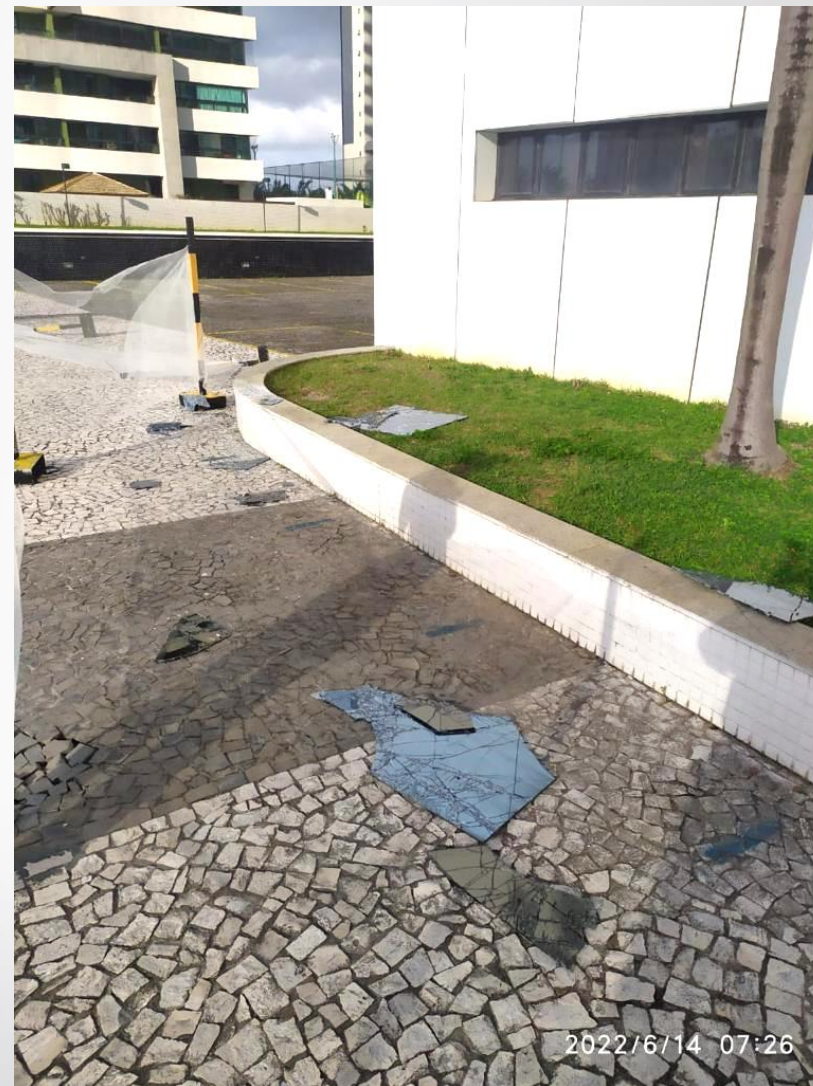
## COLAGEM COM SILICONE ESTRUTURAL

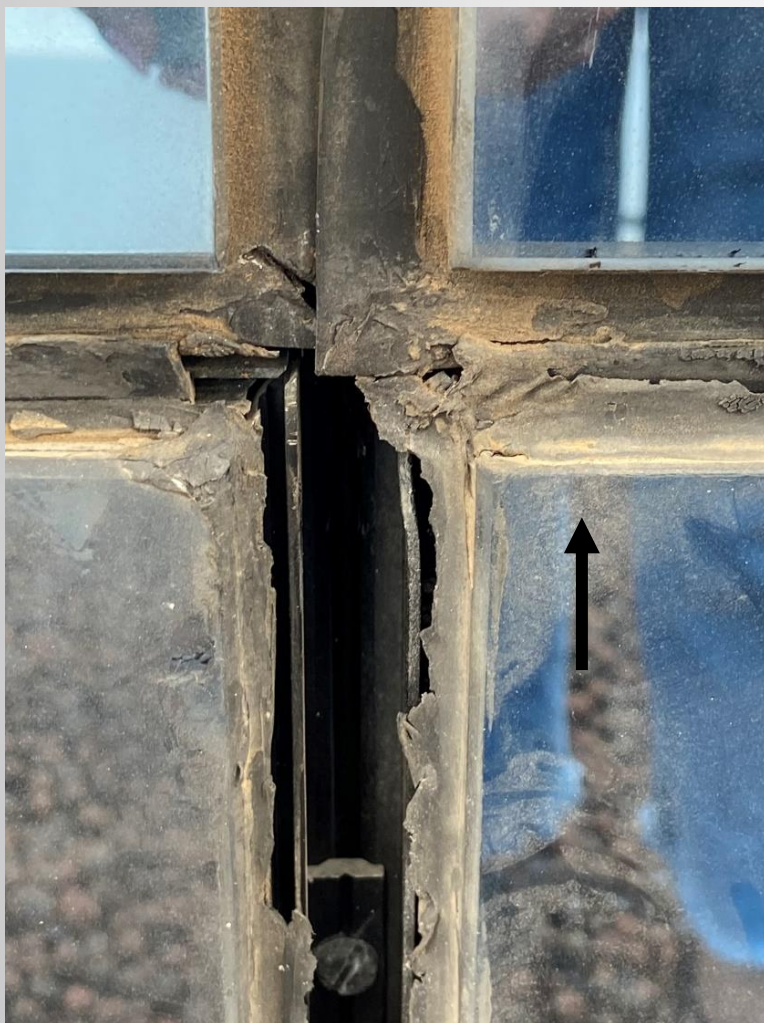
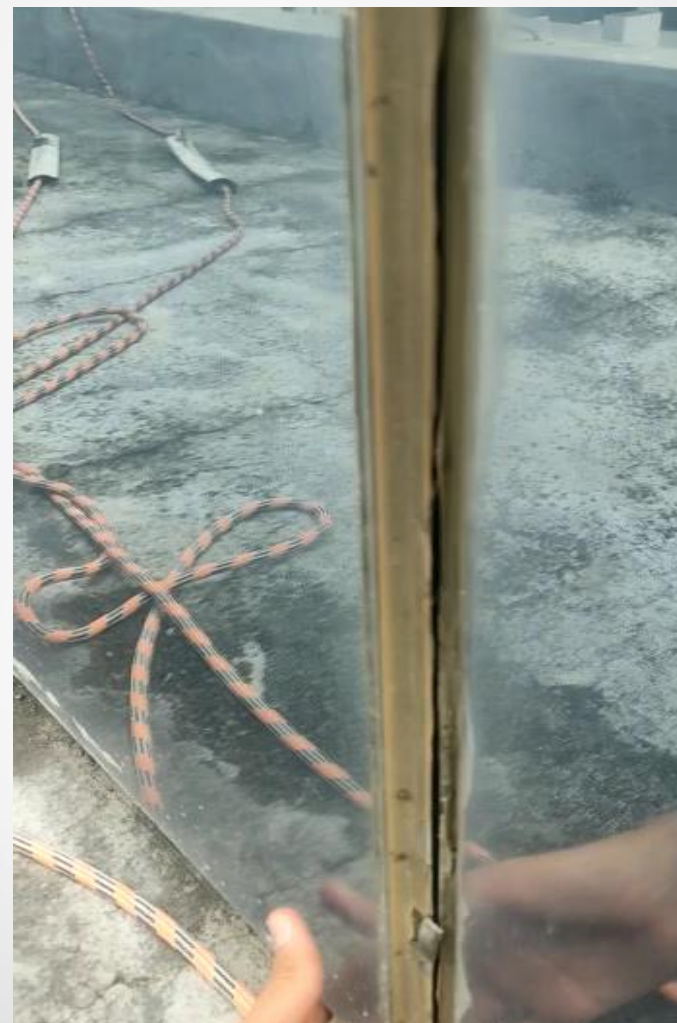
## COLAGEM COM SILICONE ESTRUTURAL

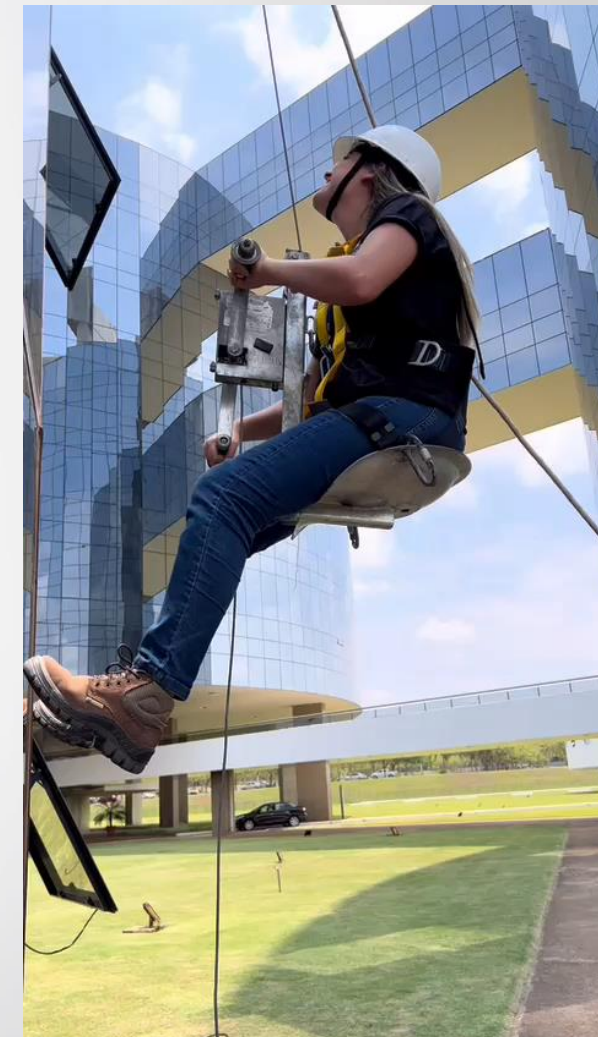
TESTES MANUAIS EM CAMPO PARA ANÁLISE DA APLICAÇÃO DO SELANTE

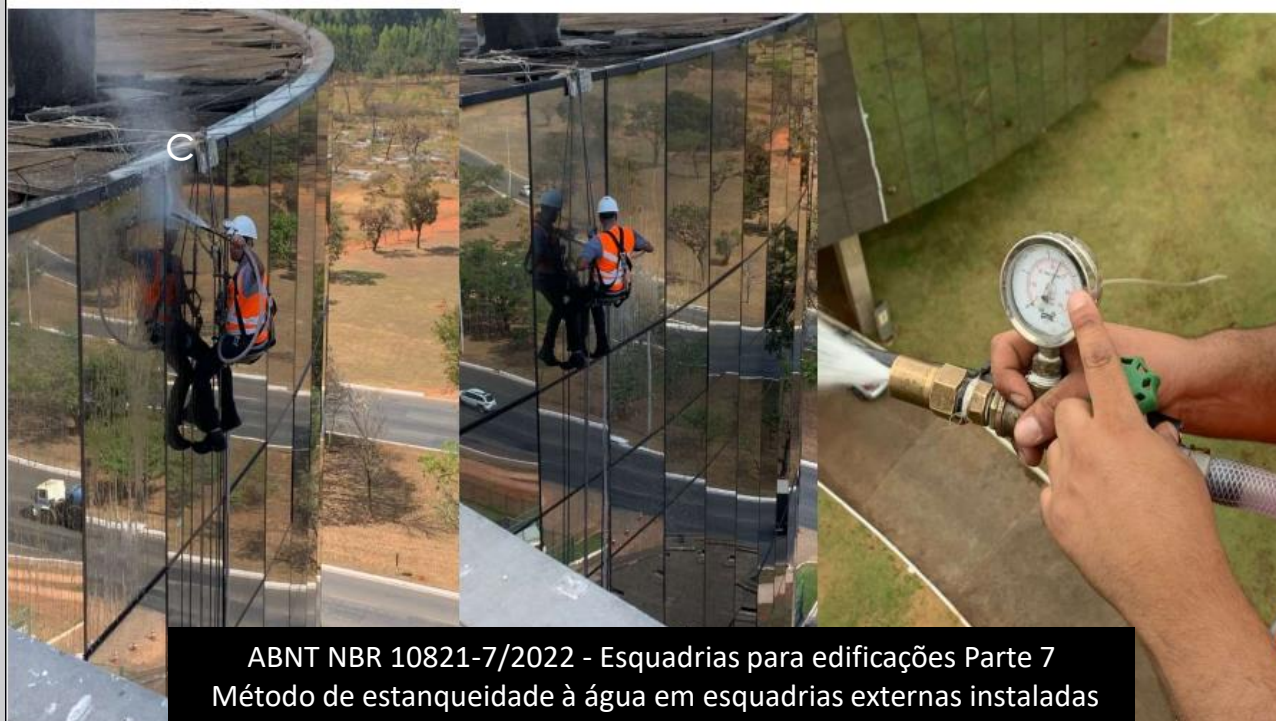
Testes com jateamento de água e alimentação do sistema de pressão com 30 a 35 PSI.

Execução de movimentos lentos e perpendiculares a 30 cm de distância dos vidro

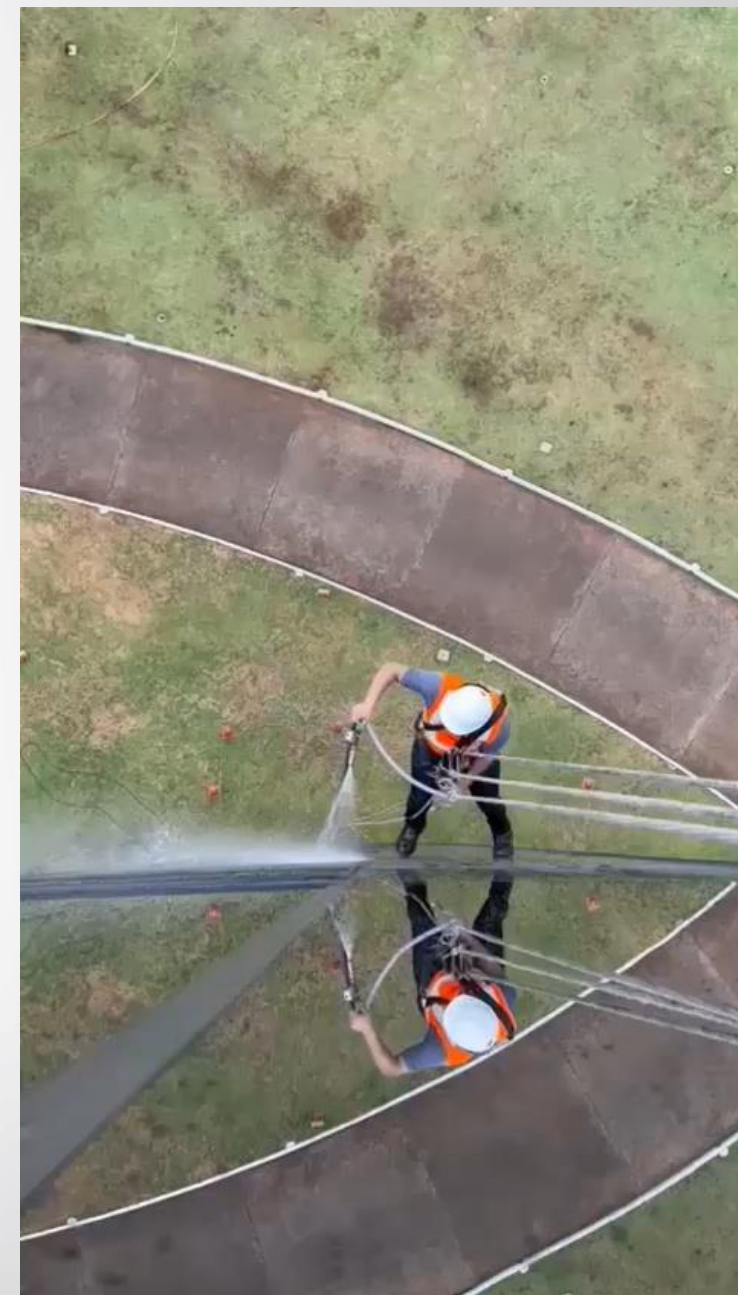
ABNT NBR 10821-7/2022 - Esquadrias para edificações Parte 7  
Método de estanqueidade à água em esquadrias externas instaladas

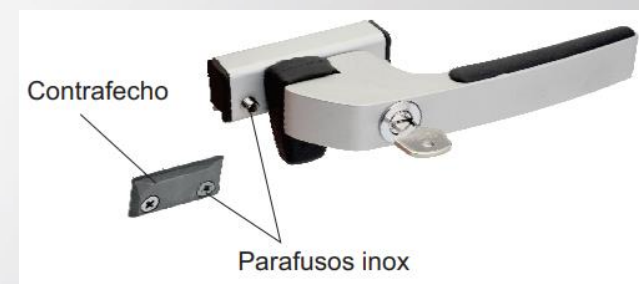
A correta instalação dos fechos implicará no desempenho da esquadria.

Falhas no fechamento, impacta diretamente na vedação da folha que será prejudicada, com a entrada de água, vento e ruídos.

Para folhas acima de 0,90 cm de largura recomenda-se a utilização de 2 fechos um direito e outro esquerdo.

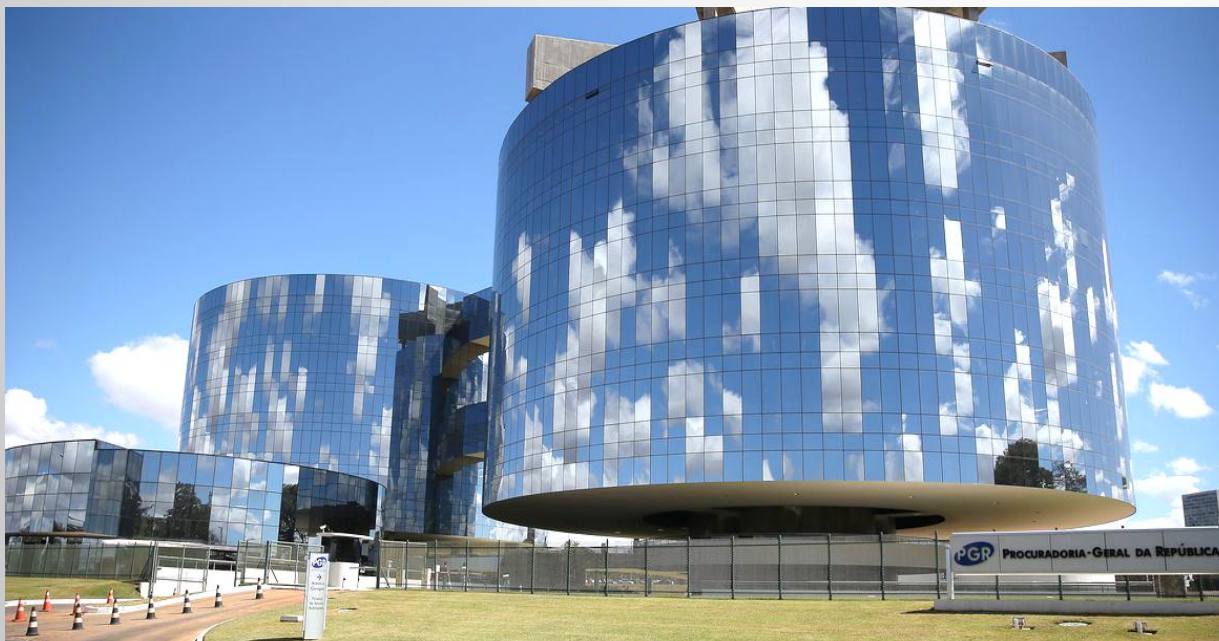
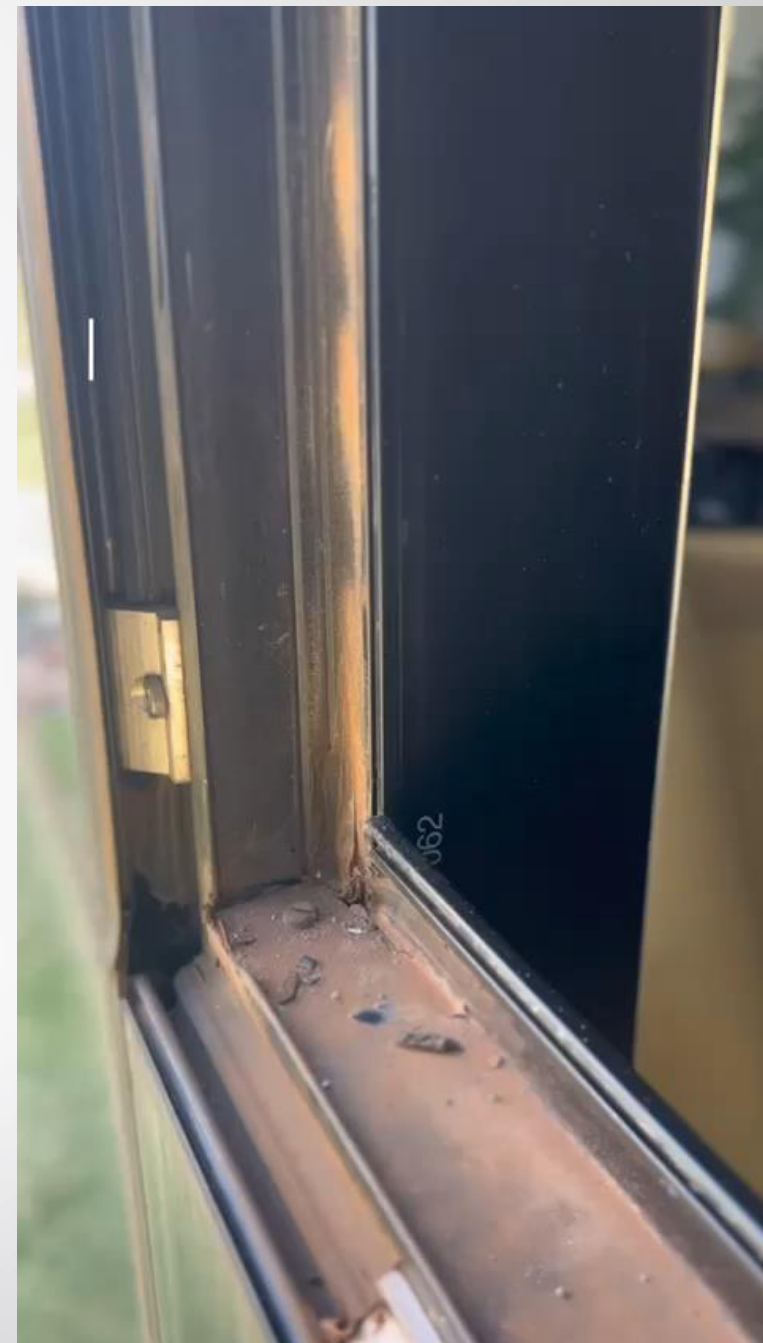
Procuradoria Geral da República – Brasília / DF

# MANUTENÇÃO CORRETIVA FACHADA STRUCTURAL GLAZING
